무근 콘크리트포장 초기균열 거동 연구

Behaviors of Early-Age Cracks on the JCP

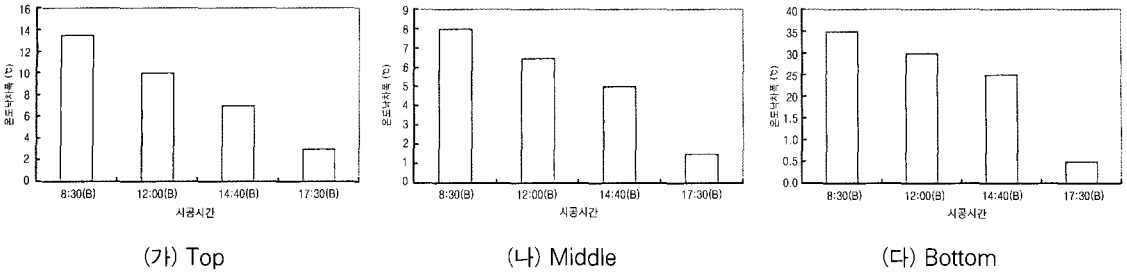
그림 9. 시공시간에 따른 온도 낙차폭

그림 9는 시공시간에 따른 깊이별 온도의 낙차폭을 나타내는 그래프이다. 여기서 말하는 온도 낙차폭이란 수화반응으로 인해 상승된 온도의 최고치에서 무작위 초기균열이 발생한 시점의 온도를 뺀 온도차를 말하는 것이다. 그림 9의 (가)를 보면, 8시 30분 시공구간에서의 온도 낙차폭(13.5℃)이 17시 30분 시공구간에서의 온도 낙차폭(3℃)보다 4배 이상이나 큰 것을 알 수 있다. Middle 부분과 Bottom 부분의 경우에도 이와 비슷한 결과를 보였으며, 이들에 대한

이와 같이, 오전에 시공된 슬래브의 온도 낙차폭이 오후에 시공된 슬래브의 온도 낙차폭보다 월등히 큰 이유는 오전에 시공된 슬래브의 수화반응이 시작되면서 콘크리트 내부의 온도가 상승하고 있는데 주변의 높은 대기온도가 수화반응을 더욱 촉진시켰기 때문인 것으로 판단된다.

이러한 낙차폭은 콘크리트에 발생하는 인장응력의 크기에 큰 영향을 주는 요소이다(Suh[1991]). 온도 낙차폭이 크다는 것은 곧 온도가 최고점까지 상승하였다가 큰 폭으로 떨어진다는 것을 의미하는데, 이때 감소되는 온도는 콘크리트를 수축시키게 되어 콘크리트 내부에 큰 인장응력을 발생시키는 것이다. 이러한 인장응력이 콘크리트포장의 강도보다 커지게 되면 그 때 균열이 발생하는 것이다.

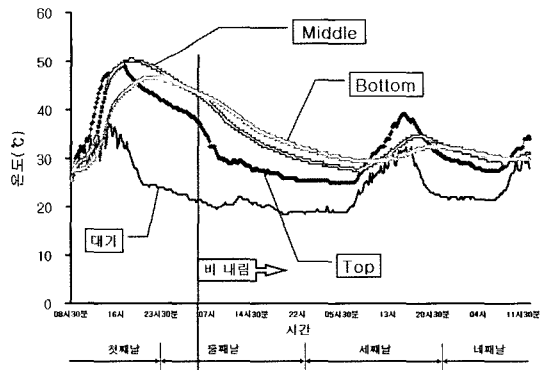
그림 11. 8시 30분 시공구간에서의 시간별 온도

본 시험시공 구간에서는 새벽 5시 경부터 적은양의 이슬비가 내리다가 6시가 지난 후 많은 양의 비가 내렸다. 그림 11에서도 알 수 있듯이, 8시 30분 시공된 슬래브의 Top과 Middle 부분의 온도는 시공하는 날 저녁부터 슬래브의 온도가 서서히 하강하기 시

작하다가 많은 양의 비가 내리면서 급격히 떨어지는 것을 확인할 수 있다. 무작위 균열은 바로 이 시점인 새벽 6시 30분경에 발생되었다. 균열은 온도의 하강으로 인하여 발생하는 인장응력이 콘크리트의 강도보다 큰 경우에 발생하는 데, 바로 이 시점이 그러한 경우에 해당되는 것으로 판단된다.

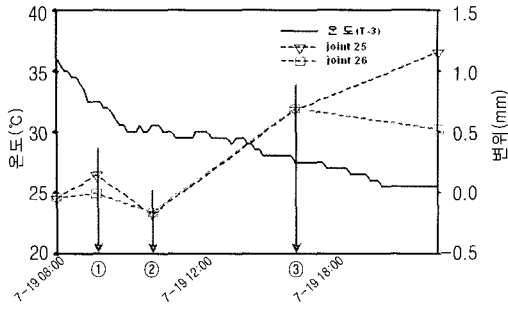
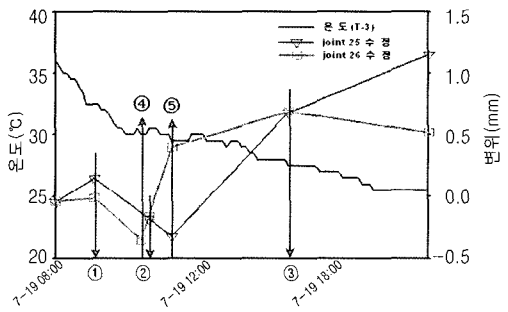
그림 18. 25번, 26번 조인트의 거동

그림 18의 (a)는 균열이 발생한 조인트 중에서 균열 시기가 서로 다른 두 조인트의 거동을 나타내는 그래프이다. 이 두 조인트는 서로 이웃해 있어서 균열 시기가 다른 슬래브의 거동을 이해하는데 좋은 예가 된다.

그림 18의 (a)에서 26번 조인트의 균열 관측시간은 10시이지만 실제 균열시각은 7시와 10시 사이일 것이라고 예상할 수 있으며, 25번 조인트의 균열 관측시간은 16시이지만 실제 균열시각은 10시에서 16시 사이의 어느 순간에 발생했을 것이다. 단, 분명한 것은 26번 조인트에서 균열이 발생한 후에 25번 조인트의 균열이 발생했다는 것이다.

그림 18의 (b)는 (a)에서처럼 실제 계측되었던 균열틈의 변위는 그대로 유지하고, 균열발생시기를 추정하여 거동을 예측하여 나타낸 그래프이다. <그림 5.10>의 (a)와 (b)에서 ①, ②, ③은 실제 균열틈을 측정할 시간이므로 균열틈의 변위는 같으며, (b) 그래프의 ④와 ⑤는 각각 26번 조인트와 25번 조인트의 균열이 발생했을 것으로 추정되는 시간을 나타내는 것이다. 26번 조인트는 균열이 발생하기 전에는 수축하다가 균열 발생(④) 직후부터는 균열틈이 벌

어지는 것을 확인할 수 있다. 그 후 25번 조인트에서의 균열발생(⑤)과 동시에 25번 조인트의 균열틈은 벌어지기 시작하고 26번 조인트의 균열틈은 오히려 수축된다. 온도가 떨어지고 있음에도 불구하고 26번 조인트의 균열틈이 수축되는 현상은 옆에 있던 조인트에서 갑자기 균열이 발생되었기 때문인 것으로 판단된다.

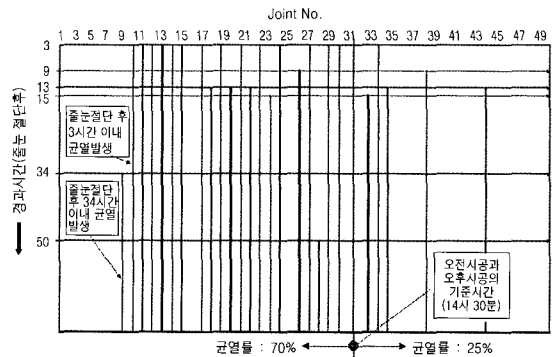
그림 20. 줄눈부 균열 발생시기

본 시험시공에서는 무작위 균열(random crack)이 발생한 직후에 줄눈 절단 작업(saw cutting)을 실시하였다. 그림 20은 각 조인트 별 균열 발생시기를 보여주는 것이다. 여기서 말하는 발생시기는 줄눈 절단 후부터 균열이 발생되기까지의 시간을 의미하는 것이다.

그림 20을 살펴보면 앞쪽에 위치한 조인트에서 많은 균열이 발생했다는 것을 알 수 있다. 시공시 대기 온도의 최고치를 기록한 14시 30분을 기준으로 시공 시간을 오전과 오후로 나누어 보면, 슬래브 조인트의 72시간 이내의 균열률은 각각 70%(21개/30개)와 25%(5개/20개)로 나타났다. 이것은 앞서 살펴본 바와 같이 오전에 시공된 슬래브에서 균열이 발생할 가능성이 더 많은 것과 비슷한 현상이라고 볼 수 있다.

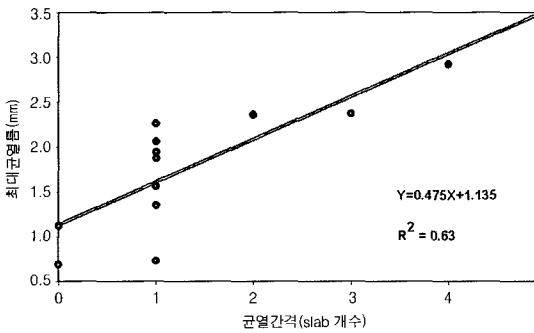
그림 21. 균열간격과 최대균열틈의 상관관계

그림 21은 본 시험시공 구간에서 발생한 균열의 균열간격과 최대균열틈을 조사하여 상관관계를 알아보기 위해 나타낸 그래프이다. 여기서 적용된 균열은

실크랙 이상인 균열들만을 대상으로 하였으며, 조사 결과 균열간격과 최대균열틈과는 그림 21과 같은 선형적 관계가 있는 것으로 나타났다.

줄눈 절단 후 모든 조인트에서 바로 균열이 발생한다면 문제가 없겠지만, 연속된 여러 개의 조인트 중 하나의 조인트에서만 균열이 발생한다면 균열틈이 커지게 되므로 포장의 장기적인 공용성에 좋지 않은 영향을 준다. 이러한 문제점을 해결하기 위해서는 줄눈절단 후 모든 조인트에서 균열이 바로 유도되어 균열이 커지지 않도록 해야 할 것이다.
