# 저압용 누전차단기 접속부의 발열 및 금속 조직 분석에 관한 연구 A Study on the Analysis of Heat and Metallurgical Structure of Connection Parts for Residual Current Protective Devices

Chung-Seog Choi<sup>†</sup> · Kil-Mok Shong · Dong-Ook Kim · Dong-Woo Kim · Young-Seok Kim

전기안전연구원(한국전기안전공사 부설)  
(2004. 9. 15. 접수/2004. 11. 22. 채택)

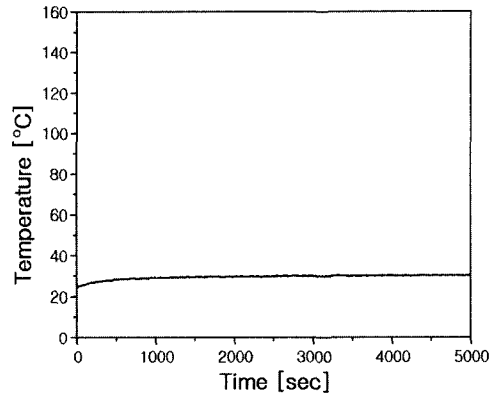
(a) 200 gf·cm

에 따른 차단기 부하측 우측단자 부근 절연물의 온도 변화를 열전대와 기록계를 이용하여 5,000 sec 동안 측정 한 것이다. (a)는 200 gf·cm일 때의 온도변화로 최고 30.5°C까지 상승하였으며, (b)는 50 gf·cm일 때의 온도변화로 51.5°C까지 온도가 상승하였다. (c)는 단자와 전선 사이에 접촉압력이 가해지지 않았을 때(0 gf·cm)의 온도변화로 급격하게 온도가 상승하여 158.8°C를 나타냈다. 접촉 불량시 진행되는 동안 단자 내부에서 미세한 불꽃과 반복적인 소리가 발생하였다.

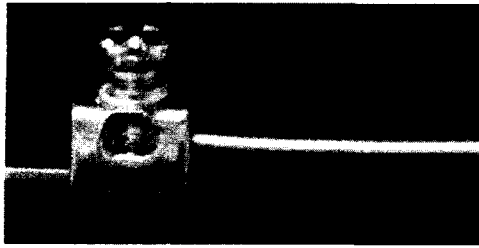
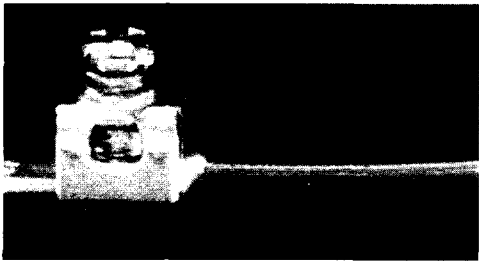
Fig. 5. Conditions of contact of the terminal and wire.

Fig. 5의 (a)와 (b)는 차단기 단자와 전선의 정상상태와 접촉 불량된 상태를 나타내며, Fig. 6의 (a)와 (b)는 단자내부도체와 전선의 정상상태와 접촉 불량된 상태를 나타낸다. Fig. 5 및 Fig. 6에서와 같이 진동에 의해 접촉 불량 상태가 되면, 초기에 파란 불꽃이 연속적으로 방전되고, 일정 시간이 경과하면 황색의 불꽃이 발생하여 산화물이 증식되며 접촉된 전선 도체를 용융시키는 높은 온도로 발열하기 때문에 주변에 가연물이 존재할 경우, 재해로 이어질 가능성이 높음을 알

와 전선을 서로 접촉했을 때로 전류( $I_{rms}$ )는 2.10 A의 정현파가 나타났으며, 전압( $V_{rms}$ )은 0.3 V의 미세한 펄스파가 나타났다. (b)는 접촉면에서 황색불꽃이 나타날 때로 전류는 2.04 A의 정현파가 나타났으며, 전압은 2.6 V의 구형파가 나타났다. 단자와 전선 접촉면에서 구형파 발생시에는 산화물 증식이 일어났으며, 차단기 단자에는 진동시에 발생한 spark에 의해 침식현상이 나타났다.

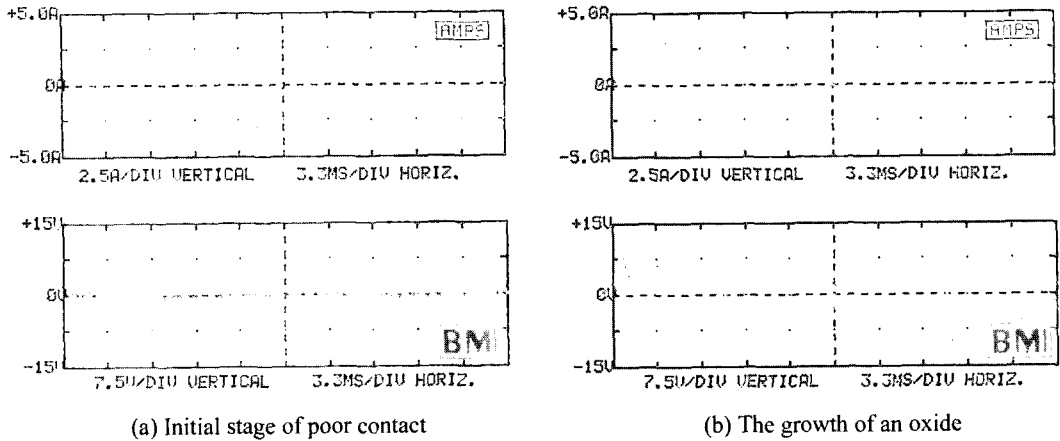
Fig. 8. Voltage and current waveform between inner conductor and wire.

Fig. 8은 Fig. 6의 (b)와 같이 단자 내부도체와 전선 사이에서 접촉 불량 발생했을 때 Fig. 2의 A-B 사이

의 전압과 전류의 파형변화를 나타낸 것이다. (a)는 단자 내부도체와 전선을 접촉했을 때로 전류는 2.06 A의 정현파가 나타났으며, 전압은 0.4 V의 미세한 펄스파가 나타났다. (b)는 접촉면에서 산화물이 증식될 때로 전류는 2.02 A의 정현파가 나타났으며, 전압은 5.9 V의 펄스형태의 구형파가 나타났다. 이때의 발열온도를 적외선카메라로 측정한 결과( $\epsilon: 1.0$ ), 869°C를 나타냈으며 주위에 가연물이 접촉하고 있을 경우에는 전기재해가 발생할 위험이 높음을 알 수 있다. Fig. 7과 Fig. 8의 파형분석 결과는 접촉 불량에 의한 전기재해예방 보호

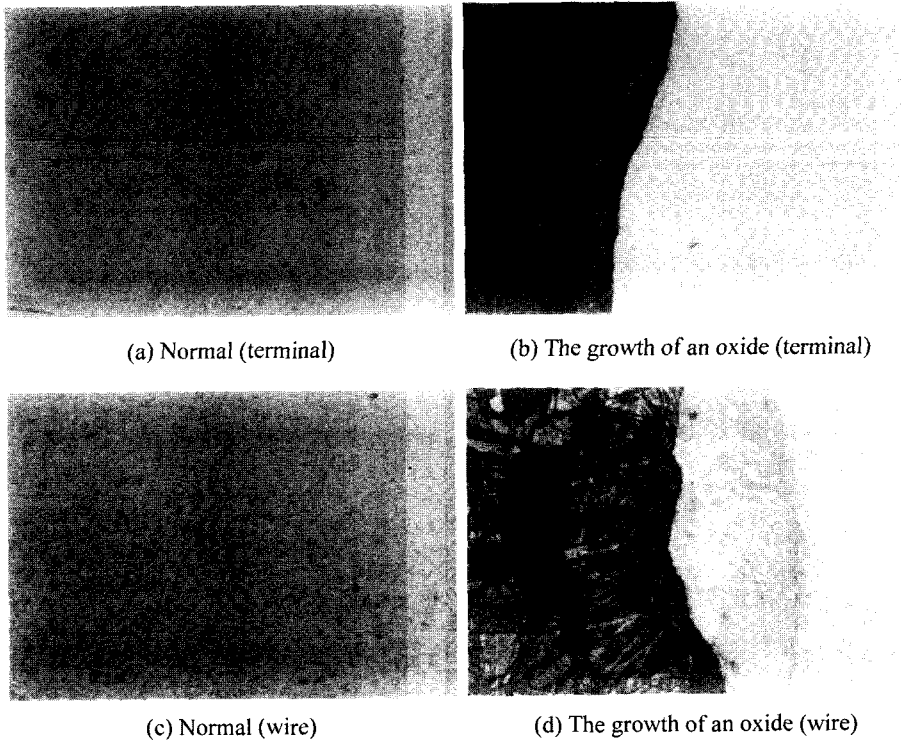
Fig. 9. Metallurgical picture of terminal and wire.

Fig. 9(a)~(d)는 차단기 단자와 전선 접촉면의 금속조직을 금속현미경으로 100배 확대하여 관찰한 것이다. 그림 (a)와 (c)는 정상일 때의 단자 및 전선으로 연신 구조를 나타내고 있으며, 그림 (b)와 (d)는 접촉 불량으로 산화물의 증식된 부분으로 금속고유의 조직은 사

라지고 산화된 부분은 다수의 크랙이 형성된 조직형태가 나타났다. 하지만, 금속조직으로 구성성분이 다른 단자 및 전선의 조직을 분석하는 것은 쉽지 않아 EDX로 조성변화를 분석하였다.

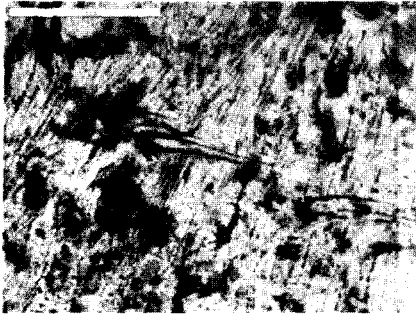
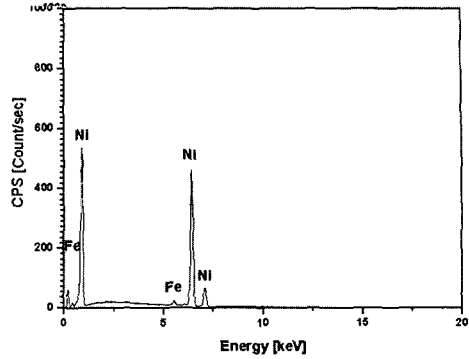
차단기 단자로 철(Fe)에 니켈(Ni)이 도금 된 것을 알 수 있으며 표면은 연신구조를 나타내고 있으며 니켈성분(98%)이 검출되었다. 하지만, 그림 (c)와 (d) 같이 접촉 불량에 의해 산화물이 증식되면, 공기 중의 산소(O<sub>2</sub>)와 전선접속부의 구리(Cu)전선과 반응하여 표면의

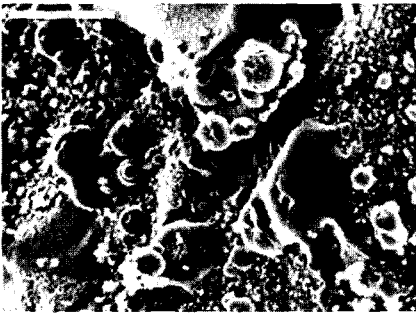
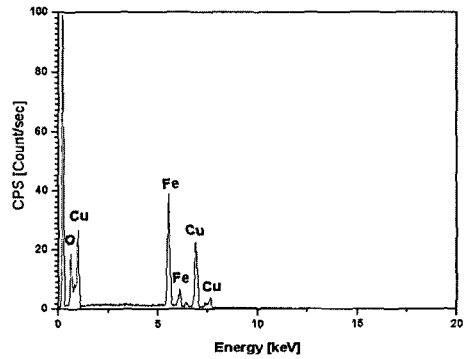
니켈(Ni)은 반응에 의해 모두 사라지고 내부의 철과 구리가 각각 36%, 45% 차지하였으며, 산소는 약 17% 정도로 나타났다.

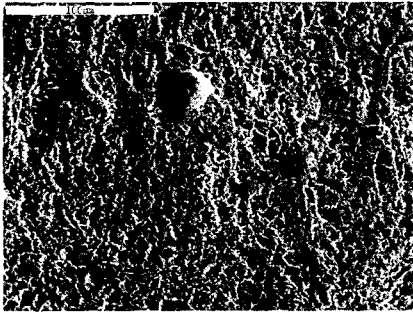
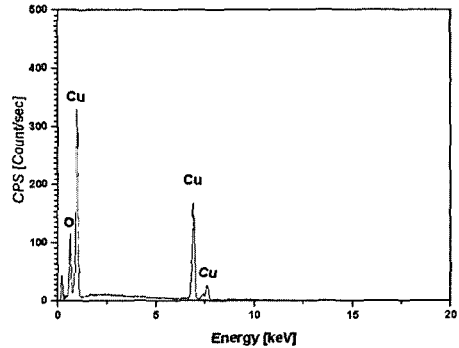
Fig. 11. SEM and EDX analysis of wire.

Fig. 11은 산화물이 증식된 구리 전선을 SEM과 EDX로 분석한 것이다. 정상적인 구리전선의 표면은 연신

구조를 나타내었고 구리성분이 검출되었으나, Fig. 11과 같이 산화물이 증식된 전선에서는 공기 중의 산소와 반응하여 산화물이 형성되어 구리(Cu)와 산소(O)가 검출되었다.
