# 외부화염에 의해 손상된 비닐 코드의 단락 특성에 관한 연구 A Study on the Short-Circuit Characteristics of Vinyl Cords Damaged by External Flame

Chung-Seog Choi<sup>†</sup> · Hyang-Kon Kim · Kil-Mok Shong

전기안전연구원(한국전기안전공사 부설)  
(2004. 9. 21. 접수/2004. 11. 22. 채택)

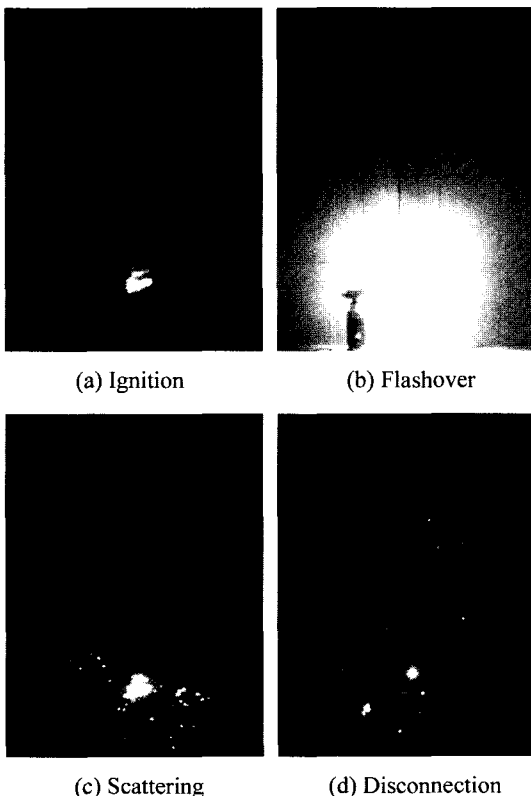
Fig. 3. Flame patterns of vinyl cord by external flame.

Fig. 3은 일체형 비닐코드가 외부화염에 의해 단락되는 과정을 HSIS로 분석한 것이다. 실험에 사용된 누전차단기는 정격전압 220 V, 정격전류 30 A, 정격차단전류 1.5 kA, 정격감도전류 30 mA, 동작시간 0.03 sec이다. Fig. 3(a)와 같이 비닐 코드에 화염이 가해지면, 비닐코드의 피복은 열화되어 착화되며, 약 30 sec 후에 Fig. 3(b)와 같이 두 전선의 단락에 의한 섬광이 발생하였다. 이후 Fig. 3(c)에서와 같이 2~3회 정도 2차 단락이 단속적으로 일어나고 용융망울은 주변으로 비

산되고 용단되었으며, 이때 벽면 제어부의 차단기는 동작하지 않았다. 그 이유는 단락전류가 흐르는 시간이 차단기의 동작시간 이내이기 때문으로 판단된다. 또한, 비산 방향은 화염을 가하고 있는 토치 방향으로 많이 비산되었는데 이는 화염을 가하는 쪽의 절연피복이 먼저 소손되어 취약 부위가 노출되었기 때문으로 판단된다. Fig. 3(d)와 같이 용단된 후에는 전기적인 회로 구성이 되지 않아 더 이상 전기에너지의 공급은 이루어지지 않았으며 피복재료의 화재도 진행되지 않고 자연 소화되었다. 따라서 화재 진행의 가능성은 단락 후 섬광이 나타난 시점에서 비산되는 용융 망울에 의해 주변 가연물로 확산될 때 가능할 것으로 판단된다.

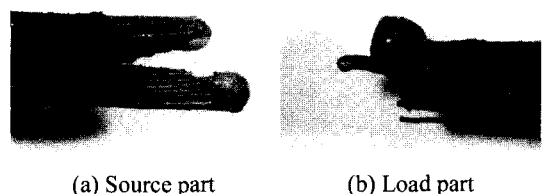
Fig. 4. Shapes of molten vinyl cords.

Fig. 4는 외부화염에 의해 절연물이 소손되어 단락이 발생한 일체형 비닐 코드의 외형을 실체현미경으로 12배 확대하여 분석한 것이다. Fig. 4(a)는 전원 측 전

선으로 용융 망울이 두 전선에 각각 형성되었으며 V 자형의 용융흔 형태를 보여준다. 두 전선 사이는 심하게 탄화되어 절연물은 남아 있지 않았으며 외부화염에 의해 단락현상이 일회만 발생하는 것이 아니고 단속적으로 수회에서 수십회에 걸쳐 발생하였다. 두 전선 사이의 절연물은 완전히 탄화되고 두 전선 사이에 틈이 생겼다. 이는 비산 및 용단된 후 전원 측의 비닐 코드는 화제가 자연소화 되지 않고 계속 진행되고, 차단기가 동작하지 않아 계속 전원이 공급되어 단락 현상이 여러 번 발생했음을 알 수 있다.

Fig. 4(b)는 부하 측 전선으로 용융 망울은 전원측 보다 크고 두 전선 사이의 절연물은 완전히 탄화되지 않은 형태를 나타냈다. 이는 초고속 이미지 시스템(HSIS)에 의한 분석에서도 알 수 있듯이 비산 및 용단이 발생된 후 전선 분리로 부하 측의 전원 공급은 차단되어 전기에너지의 공급이 더 이상 이루어지지 않았기 때문으로 판단된다.

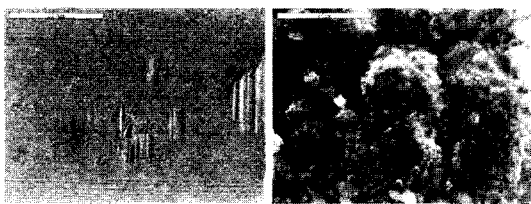
Fig. 5. SEM images of strands.

Fig. 5는 정상소선과 외부화염에 의해 용단된 일체형 비닐코드 소선의 표면구조를 SEM을 이용하여 분석한 것이다. Fig. 5(a)는 정상상태의 소선(strands) 표면구조로 전선 제조시 생성된 가로방향의 연신구조를 볼 수 있다. Fig. 5(b)는 외부화염에 의해 용단된 소선의 표면구조로 용융되어 조직이 부풀어 오른 불규칙한 형태를 볼 수 있다.

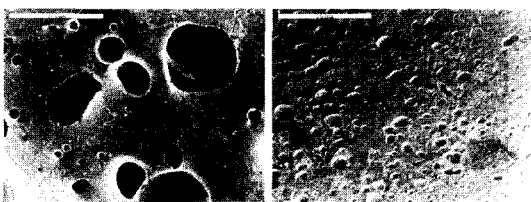
Fig. 6. Molten strands by external flame.

Fig. 6은 전원이 공급된 상태에서 외부화염에 의해 피복이 탄화되어 전기적으로 단락된 비닐코드의 전원

측과 부하 측 용융흔 단면의 표면구조를 SEM을 이용하여 분석한 것이다. Fig. 6(a)는 전원측으로 보이던(void)의 크기가 크고 열적인 소손이 큰 것으로 나타났고, Fig. 6(b)는 부하 측으로 작은 void들이 전체적으로 퍼져 있는 것을 확인할 수 있다. 이는 외부화염에 의해 단락되었을 때 부하 측은 단락에 의해 끊어지면서 전체적인 화염을 받아 작은 void들이 형성된 것으로 판단되며 전원 측은 수회 내지 수십 회의 단락과 돌입전류에 의해 높은 줄열이 발생하여 직경이 큰 void들이 성장한 것으로 판단된다.

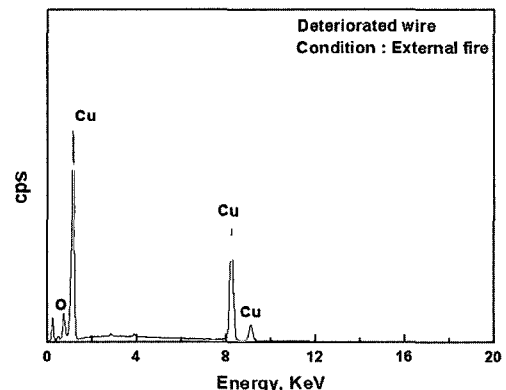
(b) External flame

Fig. 7은 EDX를 이용하여 정상상태의 소선과 외부화염에 의해 용단된 소선 표면의 조성분포를 분석한 것이다. Fig. 7(a)는 정상상태의 일체형 코드 소선으로 전선의 주성분인 구리(Cu; copper)의 에너지 밴드가 나타남을 볼 수 있다. (b)는 외부화염에 의해 용융된 소

선으로 Cu와 O의 에너지 밴드가 검출되는 것으로 보아 Cu와 공기 중의 O가 결합한 것을 확인할 수 있다. 이는 열적인 요소가 지속적으로 가해져 전선의 표면에서부터 용융되면서 산소와 결합한 것으로 판단된다.

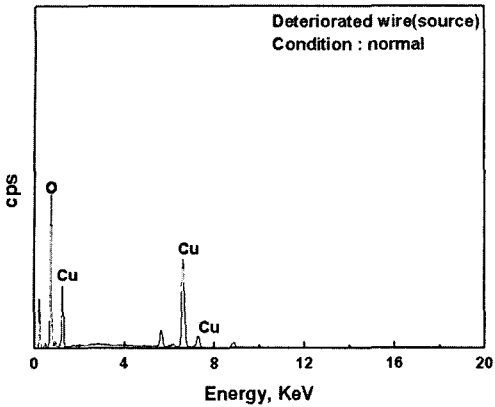
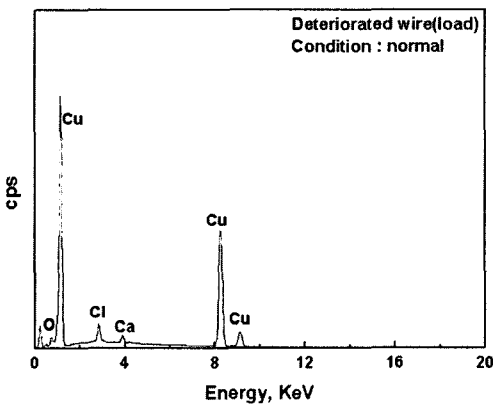
Fig. 8. Component analysis of molten wire (before cleaning).

Fig. 8은 일체형 코드가 외부화염에 의해 전기적으로 단락되었을 때 세척하지 않고 실험이 끝난 직후 표면의 조성을 분석한 것이다. Fig. 8(a)는 전원 측의 전선 표면의 조성분포를 나타낸 것으로 Cu 이외에 O가 검출되는 것을 확인할 수 있었으며 산소는 약 15.9%가 포함된 것을 알 수 있었다. 대부분 공기 중의 산소가 단락시 용단된 구리의 표면에 부착된 것으로 판단된다. Fig. 8(b)는 부하 측 전선표면의 조성분포를 나타낸 것으로 구리 이외에 O:12.1%, Cl:3.1%, Ca:3.8%로 구성되었다. 부하 측 전선은 단락될 때의 아크와 섬광, 열에 의해 주변의 산소와 절연피복이 녹으면서 일부 전선도체의 표면에 부착된 것으로 판단된다.

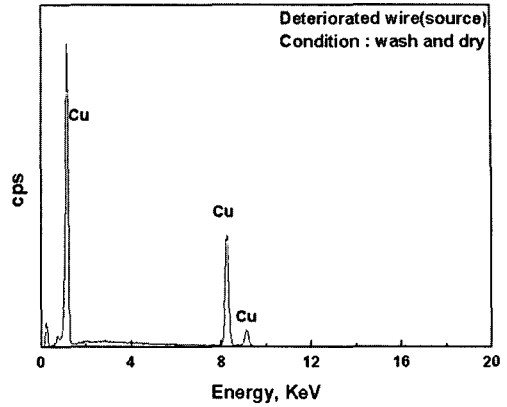
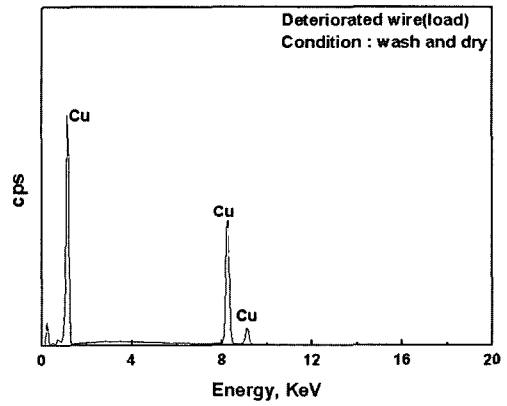
Fig. 9. Component analysis of molten wire (after cleaning).

Fig. 9는 외부화염에 의해 전기적으로 단락된 전선을 세척한 후 표면의 조성을 분석한 것이다. Fig. 9(a)는 전원 측의 전선 표면으로 정상상태의 전선과 거의 유사한 형태의 성분분포를 확인할 수 있었고, Fig. 9(b)의 부하측에서도 전원 측과 유사한 성분분포를 확인할 수 있었다.
