터널 배수시설에 유입된 침전물의 유입경로 및 성분분석 연구

A Study on Analysis of Influx Path and Ingredient
of Sedimentation Substance in Tunnel Drainage System

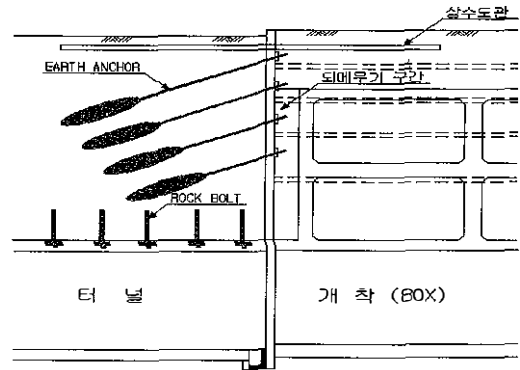
Fig 3 터널과 개착 박스구조물 연결부

이와 같은 현상은 토사터널로 건설된 구간에서 발생되고 있으며, 기타지역에서도 터널과 개착 박스구조물 연결부위의 방수작업이 미흡한 구간에서는 퇴배수기 토사 및 매물강재의 부식된 녹물이 유입되기도 한다

터널과 박스구조물 연결부위로 침전물이 많이 유입되는 이유는 공사중 터널 갱구입구부 안전성을 확보하기 위해 Fig 3과 같이 어스앵카, 띠장, H-파일, 록볼트, 등을 설치하였으나, 공사완료 후 퇴배우기시 이러한 가시설 제거가 불가능하여 지중에 매몰하였기 때문에 개착 박스구조물과 터널입구 사이의 퇴배우기시 완벽한 다짐이 곤란했을 것이므로 투수계수가 상대적으로 커서 외부 지하수, 지표수, 생활하수 등과 같은 유입수와 함께 세립분이 터널 내부로 Photo 1과 같이 유입되고 있다.

이러한 침전물유입을 억제하기 위해 환경 친화적인 건설로 공시중에 사용하였던 강재를 지중에 매몰시키는 향후 지하수 오염 등의 문제가 발생되므로 가급적 지양하고, 터널과 개착 박스구조물 연결부위는 터널내부로 이물질 및 토사가 유입되지 않도록 쓰일시멘트 등으로 되메우기 보강하고, 측벽배수관 청소가 용이하게 배수관 확대 및 청소구를 추가 설치한다면 배수기능 유지 및 터널 안정에 크게 기여할 수 있을 것으로 판단된다.

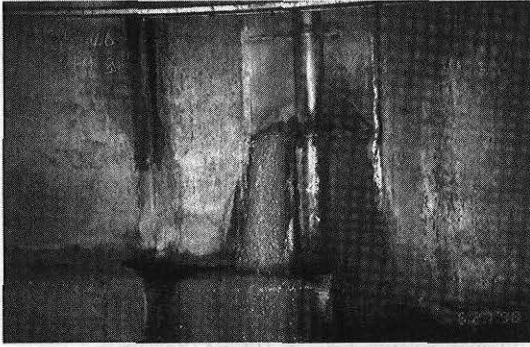
(a) 터널과 개착 구조를 연결부

설계도면 및 감리보고서를 검토해 본 결과 고지대에 서는 단층파쇄대 지층의 지반보강 및 차수를 위하여 시행한 그라우트 주입재가 지하수와 함께 유입되고 있고, 터널과 개착 박스구조물이 연결되는 접속부는 터널입구 보강을 위하여 시행한 어스앵카, 록볼트, 치수 그라우팅 등에 사용된 주입재 일부가 지층 속에 존재하다가 용탈작용에 의해 지하수와 함께 터널내부로 유입되고 있는 것으로 판단된다.

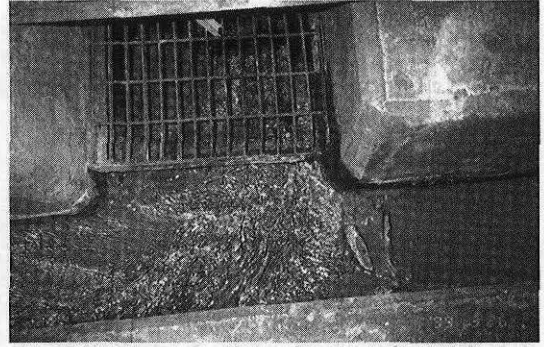
(c) 배수확인구 침전물 유입

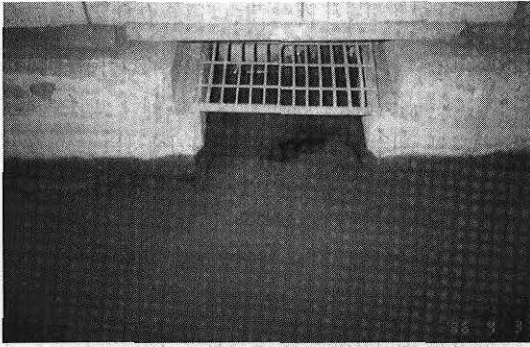
(b) 배수확인구 침전물 퇴적

터널 내부로 유입된 백색 침전물은 터널 중앙배수관 내부 및 측벽 배수확인구 내부에 침전되어 배수장애 및 배수기능을 저하시키기도 하고, 건조 되면 전동차 바람에 날려 터널을 오염시키는데 조사결과 시멘트의 주성분은 산화칼슘(CaO)이 많이 포함하고 있으며, 백색 침전물이 배수로에 흐르고 있는 전경은 Photo 2와 같다.

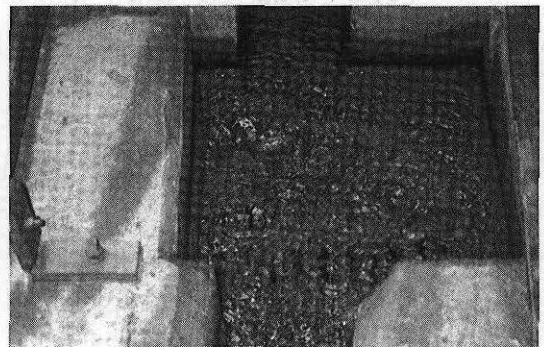
(d) 중앙맨홀 배수 장애 발생

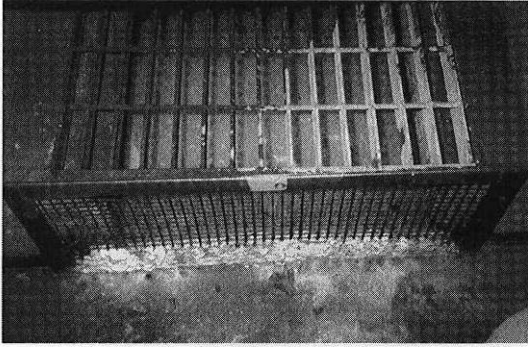
(a) 배수확인구 침전물 퇴적

배수확인공에 퇴적되어 쌓여있는 백색 침전물을 채취하여 화학시험연구원에 시험의뢰 하여 성분분석을 하였으며, 그 결과는 Table 1과 같다. 강열감량(Ignition loss)은 시멘트를 950~1,050℃에서 강열하였을 때의 감량을 의미한다. 주로 시멘트 속에 포함된 물과 탄산가스의 양으로써 신선한 시멘트의 강열감량은 보통 0.6% 정도이며, 시멘트가 풍화되면 강열감량은 증가한다. 위 시험결과를 검토한 결과 산화칼슘 성분을 많이 함유하고 있으므로 시멘트성분으로 판단되며, 시멘트의 원료인 석회석, 규석, 산화철 원료, 석고 중에서도 석회석 성분과 거의 일치하고 있음을 알 수 있고, 분석결과는 Table 2와 같다.

따라서, 이 침전물의 유입량으로 판단해보면 숯크리트 및 콘크리트 등이 물과 접촉하여 발생된 백화현상이 아니고, 지반 차수그라우트 주입재가 이탈되어 퇴적된 것으로 판단된다.

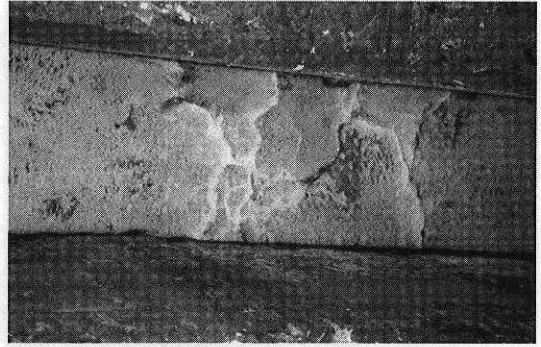
(c) 도상배수로 침전물 퇴적

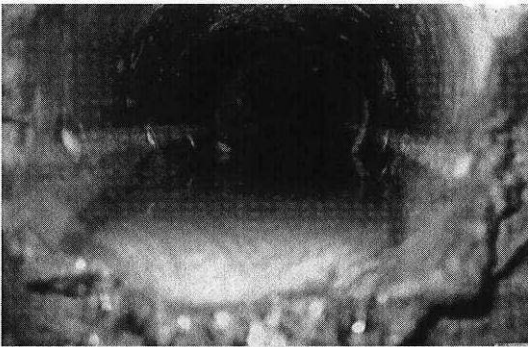
(b) 배수관 내부 침전물 퇴적

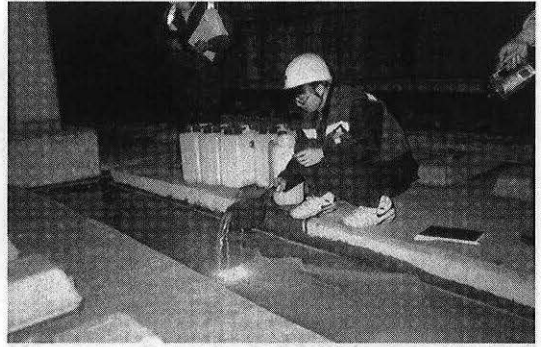
(d) 백색 침전물 시료 채취

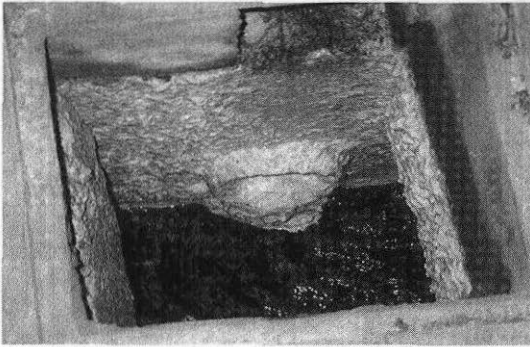
그 형태는 물 유리와 같이 결정체이므로 초기에는 지하수 등 작은 충격에도 쉽게 파괴 분해되지만 시간이 경과되면 동물의 석순이 자라듯이 백태는 배수관 내부에 점점 쌓여 Photo 3과 같이 완전히 막히게 되는데 약 3년~10년이면 측벽 배수관이 막히게 될 수 있다.

(a) 중앙맨홀 측벽 연결관 막힘

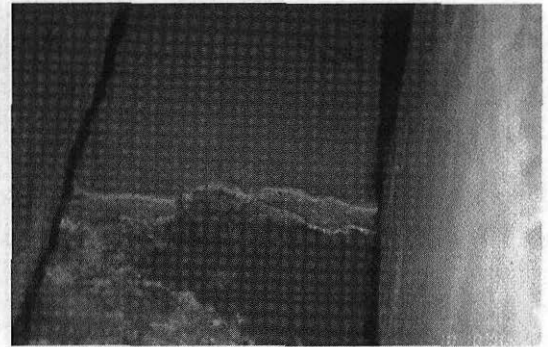
(c) 도상배수로 백태 퇴적

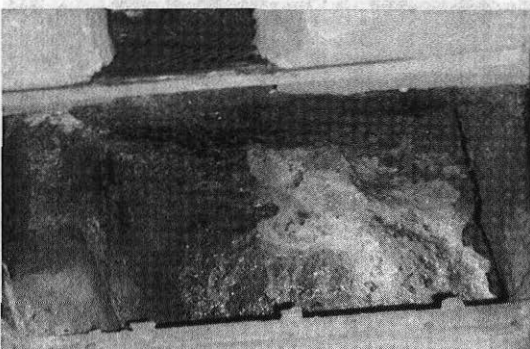
되는 백색 결정체는 지하수에 의해 흘러가기 때문에 퇴적되지 않고 있지만 지하수 유입량이 미소한 구간에서는 중성화 작용에 의해 발생된 백색 결정체 즉, 탄산칼슘이 측벽 배수관, 횡배수관, 배수재(부직포), 필터콘크리트에 쌓여 배수기능을 저하시키고 이로 인하여 터널 벽체 및 아치에서 누수가 발생되기도 하고, 도상의 배수 범람, 터널 라이닝에 잔류수압이 작용하게되어 터널의 안전에 중요한 문제가 되므로 철저한 배수관리가 요구된다.

(b) 배수확인구 백태 유입

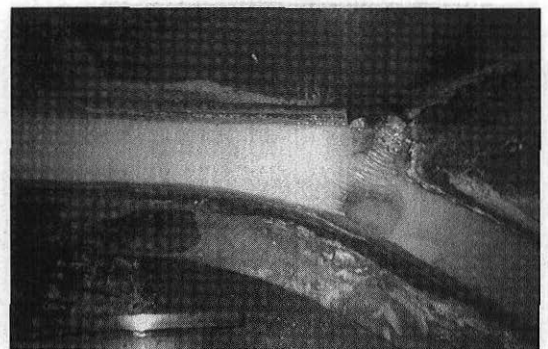
(d) 횡강접속부 백태 퇴적

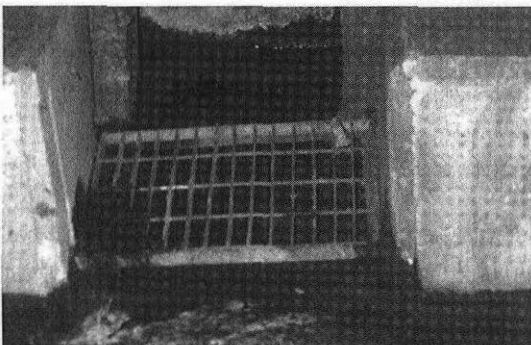
흑색 침전물이 발생하는 지역은 역사 시중점 근접부 터널에서 발생되고 있으며, 이는 역사 청소용수 등 이 물질이 터널내 배수시설로 유입되어 백색 또는 적색 침전물과 혼합된 침전물이다.

흑색 침전물이 발생하게 되는 원인은 터널 중앙배수관이 정거장 개착구조물에서 차단되어 유통되고 있는 구간에서 주로 발생되며, Photo 4와 같이 유입되고 있다.

Photo 4 배수확인구 흑색 침전물 퇴적
