# 2001년 1월 26일 인도 카치지진 현장조사

정길호 (행정자치부 국립방재연구소 연구관)

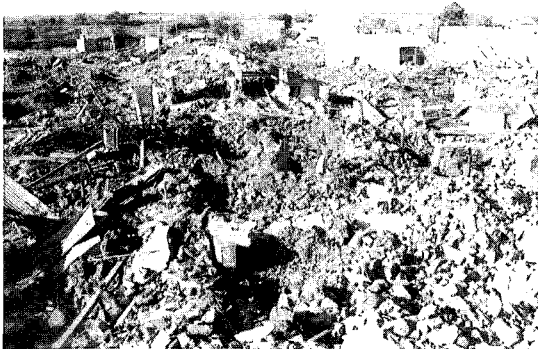
지진의 진앙지 부근 바초 마을이나, 안자르, 부지 도심 그리고 랏날지역의 전통적인 가옥은 거의 95%가 붕괴되었을 정도로 그 피해가 극심하였다. 특히 랏날지역은 약 2,000채 정도의 가옥이 있는 마을이며, 10여채의 벽돌주택 또는 철근콘크리트 건물을 제외하고는 거의 완파되었다(그림 3).

그림 3. 랏날(Ratnal) 지역 피해전경

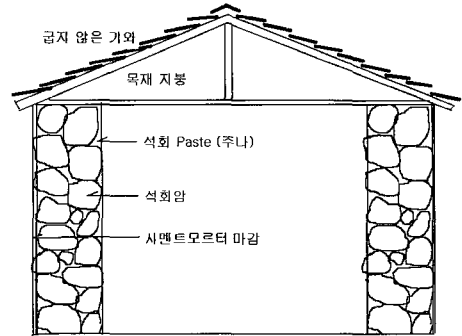
그림 4는 전통주택의 재료 및 기본 구조형식을 도시한 것이다. 벽체부분은 블록모양으로 다듬어진 석회암과 “주나”라고 하는 석회 paste를 사용하여 쌓았으며(그림 5), 시멘트로 마무리를 하여 외부에서 보았을 때는 마치 콘크리트 건물과 유사하였다. 벽체의 두께는 약 20~30cm 정도였으며, 2중으로 벽을 쌓아 수직력을 지지할 수 있었다고 판단된다.

지붕은 전통적으로 목재를 사용하지만, 벽체의 수직지지력이 충분한 이유로 슬래브를 철근콘크리트로 만들어 벽체위에 올린 형식도 있다. 이는 철근 콘크리트가 일반화되어지면서 기존 가옥의 기초 및 벽체는 기존 구조를 활용하면서 지붕 및 슬래브 부분을 모멘트에 저항할 수 있는 철근콘크리트판으로 개축한 것이다. 이와 같은 건축양식은 인도서부 쿠치지역의 지형환경상 주민들이 경제적으로 주택을 건설하면서 지역문화로서 발전되어온 것이며, 특히 건설시 석회 paste로 주나가 많이 활용되고 있었다. 결국 전통가옥의 경우 주된 피해원인은 재료의 부실로 인한 벽체의 붕괴로 요약될 수 있다.

그림 4. 전통주택의 구조재료 및 형식

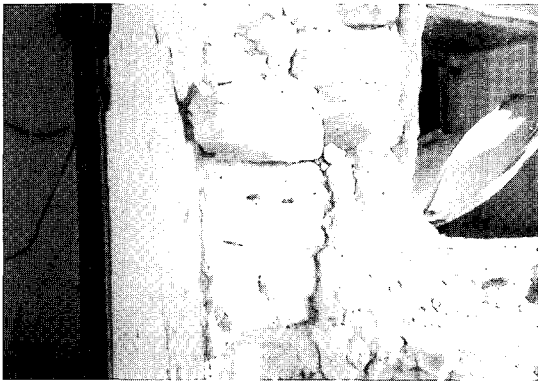
그림 5. 전통주택의 벽체구성재료

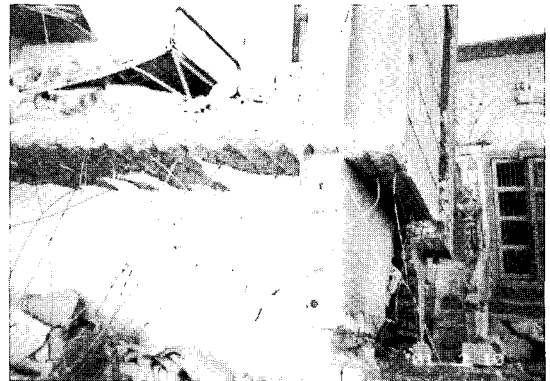
벽돌주택도 피해를 입었지만 전통가옥같이 전체적인 붕괴는 면하였으나 벽체의 붕락이 발생되었다. 조적식 벽돌주택의 경우도 지진에 의해 붕괴되어지는 경우가 많아 건축물의 내진설계에서 관심을 가져야 하는 건축양식이다. 벽돌주택의 경우 적벽돌로 쌓여 있으며, 벽돌과 벽돌사이에 줄눈재는 시멘트 모르타이다. 사용된 벽돌은 구운 것은 아니었다. 그러나 시멘트 모르타르는 그 강도가 어느 정도 있어 망치로 타격할 경우에도 표면만 뭉그러지는 현상을 보였으며, 파괴단면에서 보는 바와 같이 벽돌과 일체가 되어 있음을 알 수 있다. 벽돌주택의 경우 기둥이 없이 벽체가 지지하는 벽식구조였으며, 슬래브는 주로 철근콘크리트를 사용하고 있었다(그림 6).

벽돌주택의 경우는 전통가옥이 재료부실에 의한 완전붕괴 되어진 것과는 다르게 건물의 구조적인 취약부분을 따라서 균열이 발생되고, 이 균열이 확대되어 건물의 일부 부재가 파괴되는 양상을 보이고 있다. 벽돌주택의 경우 균열형상은 전통가옥과 동일하게 기초부분 및 슬래브와 벽체에 횡방향 균열이 발달되어 있음을 알 수 있다.

그림 6. 철근콘크리트 슬래브

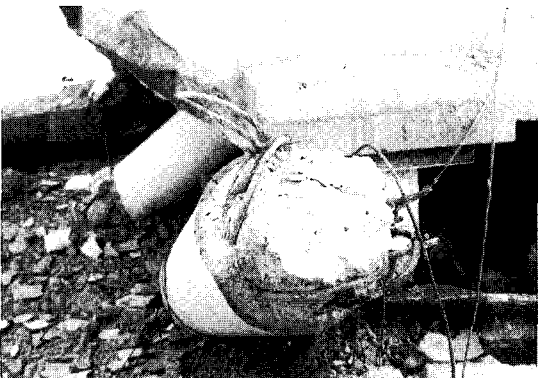
구조형식은 라멘형식으로서 벽체는 블록, 벽돌, 또는 석회암을 사용하고 있었다. 기둥은 주철근만 4-6개 정도가 배치되어 있으며, 띠철근은 그 간격이 넓

음을 알 수 있다(그림 7). 일반주택의 경우 슬래브의 철근량은 간격이 약 10-15cm 정도로 떨어져 있으며, 슬래브와 기둥간의 철근의 연결이 부족함을 알 수 있다. 가장 많이 발생된 피해유형은 건물의 한 개층이

그림 7. 기둥 띠철근 간격

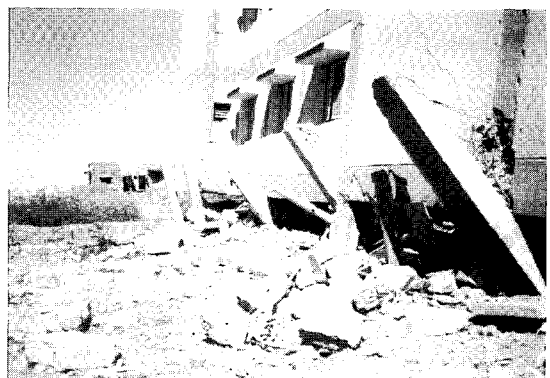
그림 8. 슬래브와 기둥의 연결부분 취약

전체적으로 낙하한 경우이다. 특히, 벽식 및 라멘식의 경우를 불문하고 대부분 건물에서 지상 1 층의 붕괴가 발생되었다. 이와 같은 유형의 원인은 기둥의 부실함을 들 수 있으며, 그림 8에서 보는 바와 같이 많은 경우 건물 외곽에서 수평력에 지지하는 기둥이 반으로 갈라져 넘어져 있는 경우도 많았다. 이 현상은 전체 기둥이 전체적으로 부실하여 수평력을 받아 주지 못했거나 지진가속도가 앞에서 명시된 바와 같이 0.55g 정도이기 때문에 상대적으로 큰 수평력에 기인한 것으로 판단되었다.

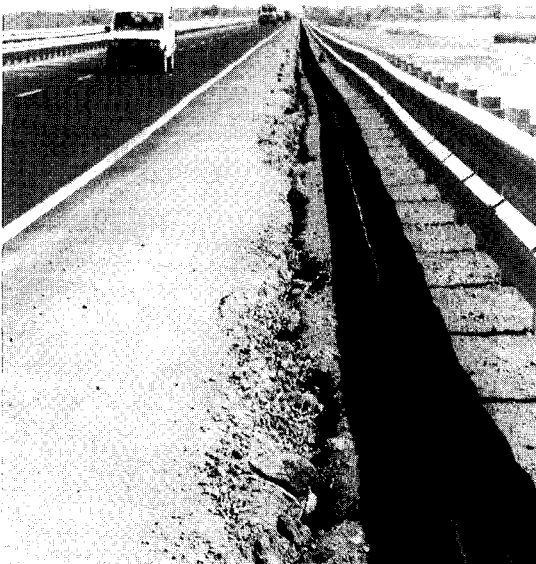
지진에 의한 도로는 단절과 같은 큰 피해는 없었다. 단지 도로의 성토부분에서 사면파괴로 인해 도로의 중앙 또는 측면이 갈라짐이 발생하였다(그림 9). 그림 9는 칸들라 항구의 접근도로의 피해이며, 성토

그림 9. 칸들라 항구의 접근로(도로의 중앙부 균열)

부분의 지반이 연약지반인 경우이다. 주변지대에서는 지반 액상화로 인해 지반이 침하되었고, 이로 인해 도로의 중앙부분에 균열이 발생된 것으로 보인다. 그림 10은 수라즈바리 교량 옆 신설교량의 접근로에 발생된 지반균열이다. 거의 1km 정도로 길게 도로사면이 붕괴되었다.

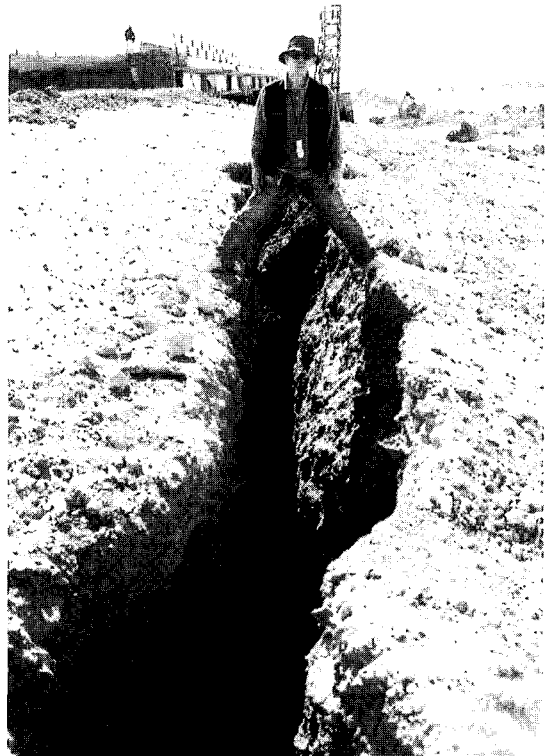
그림 10. 수라즈바리 교량(사면의 균열)

과 교대부분의 뒷채움 흙의 진동으로 인해 교대를 밀게 되거나 사면이 붕괴되는 등의 피해가 발생되어 이에 대한 대책을 강구해야 할 것이다.

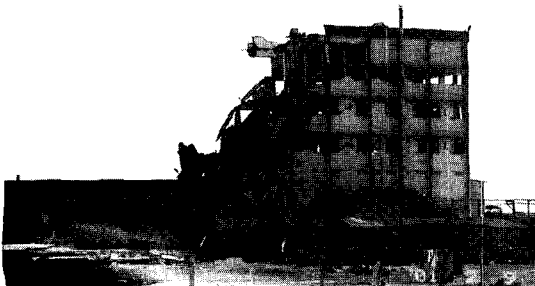
안자르에서 바초사이의 지역에는 소금정제공장이 많이 있었으며, 피해로 인해 공장은 가동이 중지된 상태였다. 피해가 발생한 공장의 건물구조는 라멘식 콘크리트 건물이며, 단층에서부터 6층까지 다양하였다. 그림 15는 6층 공장건물로 일부분이 파괴된 형상

이며, 피해가 발생한 층에 소금을 쌓아둔 것으로 추정된다. 지진동에 발생함에 따라 역시 소금이 있는 층의 질량이 많아 그 아래층의 기둥이 파괴되고, 이에 따라 점차적으로 상부층까지 붕락되는 현상이 발생한 것으로 보였다.

공장시설의 특징은 기계설치와 창고 등의 다양한 유형의 공간이 필요함으로 따라 한 건물에 구조적으로 다양한 배치가 요구된다. 또한 이용방법에 따라 구조적으로 비대칭한 재하하중이 놓일 수 있으며, 국부적으로 취약한 부분이 발생할 가능성이 농후하다.

그림 15. 6층 소금정제공장 건물

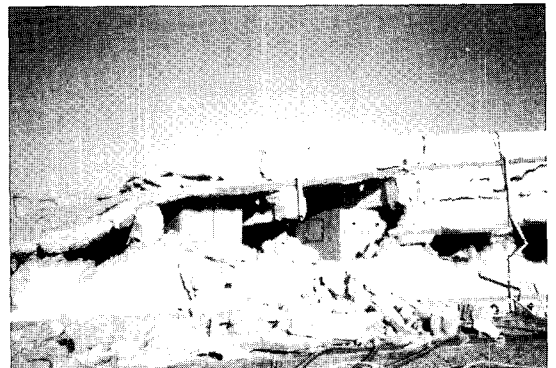
간디담 도시에 전력을 공급하는 변전소에 피해가 발생하였다. 변전소 입구의 사택과 변전설비가 있는 건물이 피해를 입었으며(그림 16), 송전탑 등 변전설비 자체에는 특별한 피해가 발생하지 않았다. 현장 책임자의 말에 따르면 변전소의 기능마비로 인해 8시간동안 전력공급이 중단되었었으며, 피해가 없는 타

그림 16. 변전설비 건물 피해

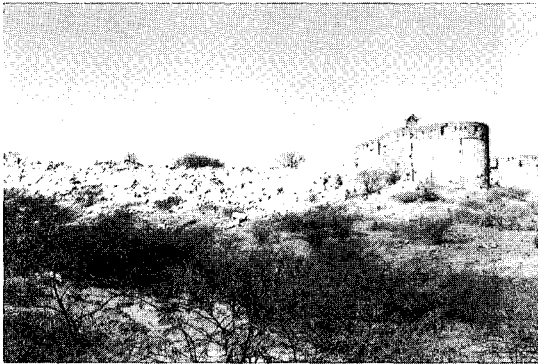
어 있었다(그림 17). 석축의 넓이는 약 1.5m 정도의 폭으로 쌓여 있다. 또한 부지시도 성으로 둘러쌓여 있으며, 지진으로 인해 시내의 성곽에도 피해가 발생하였다(그림 18).

그림 17. 산성의 피해

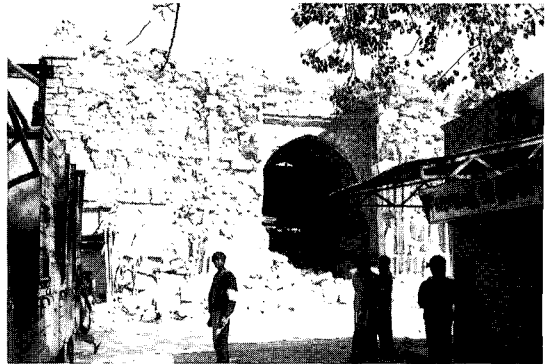
그림 18. 부지시 성곽의 피해
