니이가타 쥬에쓰(新潟縣中越) 지진개요 및 건축물 피해 상황

윤명호 | 국립천안공업대학 건축공학과 교수

황기태 | 아키니어링(Archineering) 대표

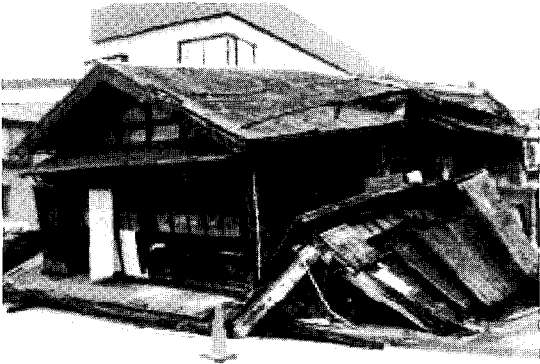
그림 9. 대파된 목조주택

피해를 입은 건물의 대부분은 목조건물이다. 그림 8과 그림 9는 목조주택으로 대부분 오래된 목조주택이다.

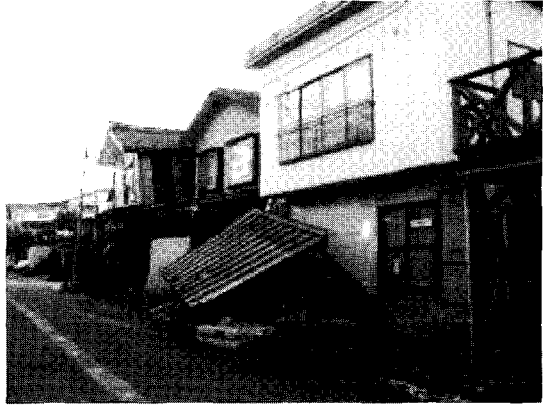
그림 10. 목조주택

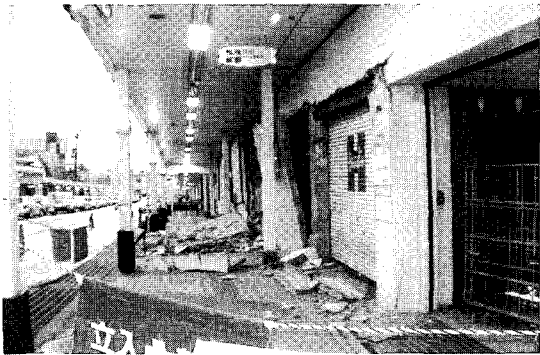
그림 11. 층외부 손상

그림 10~그림 12는 철근콘크리트조건물의 피해는

1981년이전의 내진설계법을 적용받은 건물이 대부분이었다. 1층이 소프트스토리로 되어있는 구조조건과 기둥의 내력부족이 손상의 요인으로 보아진다.

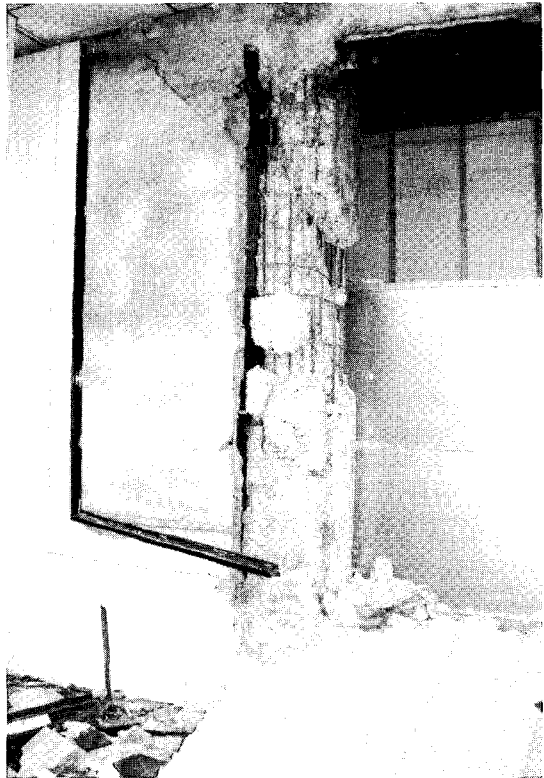
그림 12. 기둥과 외벽의 손상

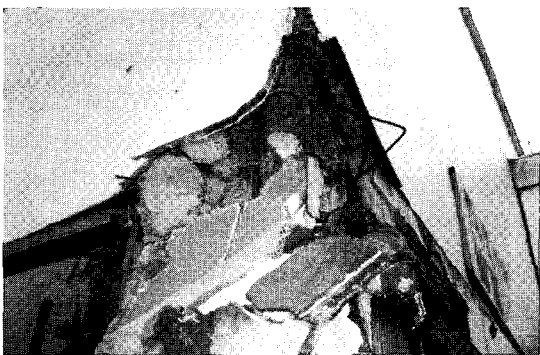
그림 13. 기둥주도부의 손상

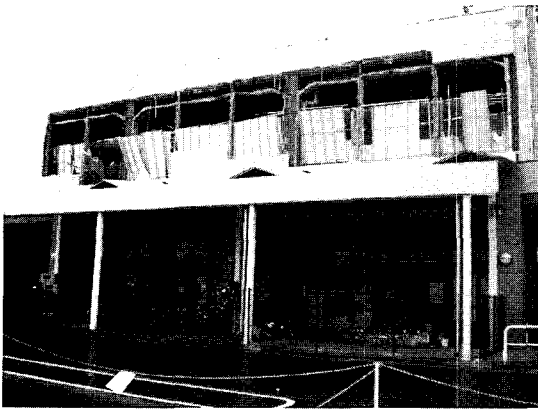
그림 14는 쇼핑센터와 같이 천정이 넓은 천정의 패

그림 14. 내장제의 낙하

널이 낙하한 경우이다. 그림 15는 1981년 개정된 신 내진설계법으로 설된 건물의 외벽 균열(경미)이고, 그림 16~그림 18은 신내진설계가 적용되기 이전의

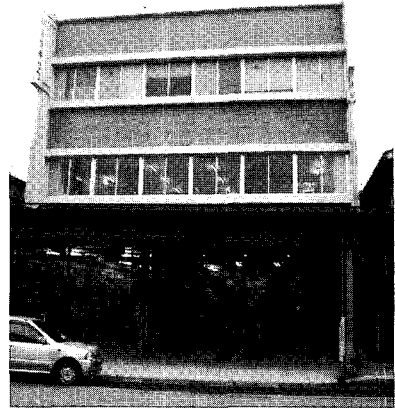
그림 16. 내진보강된 건물

건축물을 K형의 가새(brace)를 이용하여 내진보강된 건물이다. 사진과 같이 건물의 피해는 별로 보이지 않고 있다.

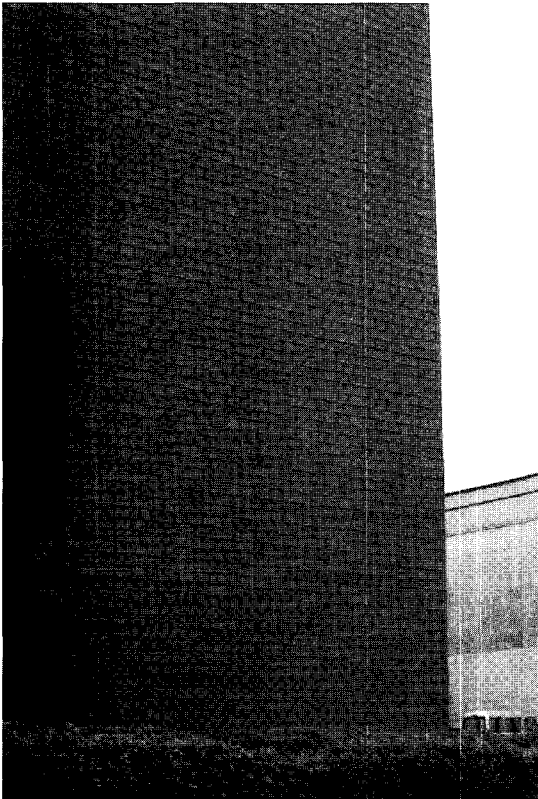
그림 15. 신내진설계법이 적용된 건물외벽의 균열

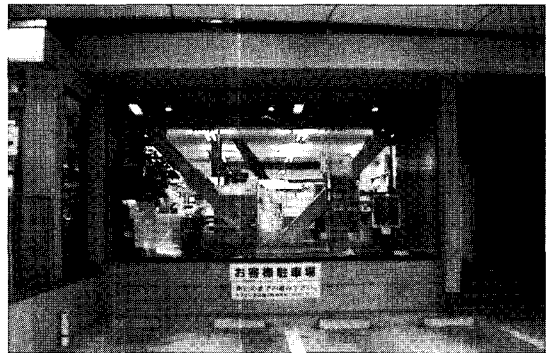
그림 17. 내진보강부분

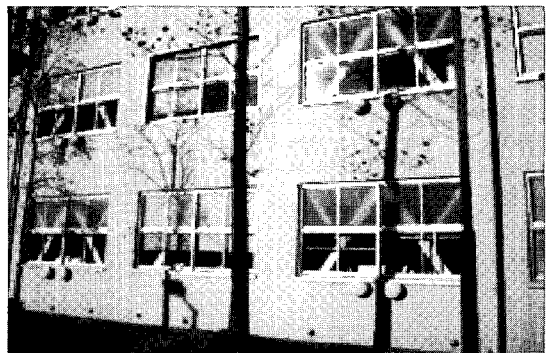
그림 18. 가새(brace)로 보강된 고등학교

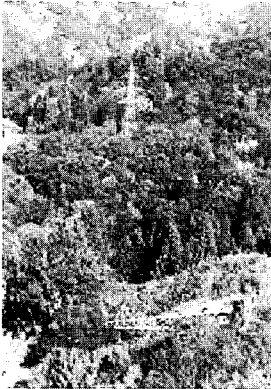
그림 19. 송전선 철탑의 도괴

산업시설물의 주요피해 가운데 지진후 헬리콥터로 조사한 결과 송전선의 철탑이 3기이상 도괴된 것으로 조사되었다.

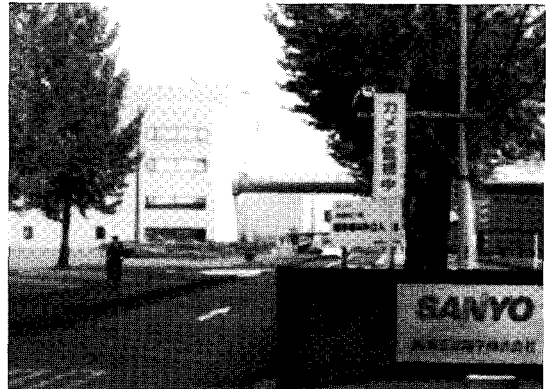
그림 20. SANYO 그룹 반도체공장

진원지인 OJIYA시에는 산요(SANYO)전기 그룹의 최대 반도체공장이 10월 23일 지진으로 조업이 중단된 채 복구하여 정상가동은 미정이라고 한다. 반도체공장의 경우 이온 주입장치 등 일부설비의 가스누출사고가 원인이다. 반도체공장에는 인체에 유해한

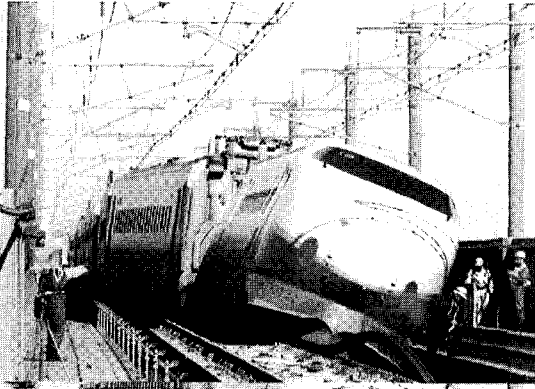
그림 21. 고속철도인 신칸선의 탈선

토목구조물관련 피해는 고속철도인 조에쓰신칸선(上越新幹線)의 고가교 기둥의 전단파괴(그림 24)와 도로의 함몰 및 산사태(그림 25)이다. 피해를 입은 고속철도의 고가교는 8개소의 45개 기둥이었다. 그림 21은 지진으로 인하여 탈선된 모습이다. 일본철도주식회사(JR)에서는 고속철도노선에 약20km 간격으

본 지진이 발생한 10월 23일 오후 5시 56분경 도쿄를 출발하여 니이가타(新潟)행 신칸선은 진원지에서 가까운 나가오카(長岡)를 주행중 정차역5km전에서 큰 흔들림에 차체가 부상하여 전체 10량중 8량이

탈선하였다. 다행히 높이 14m의 고가교에서 추락하는 것은 면하였으며, 승객151명은 나가오카역으로 도보로 역무원들에의 유도되었고, 사고의 규모를 생각하면 부상자도 없었다는 것은 기적에 가깝다고 할 수 있다. 또 탈선이 시작되었다고 추정되는 시점에서 1.6km를 주행한후 정차하였으며 약 900m구간에 걸쳐 한쪽레일이 벗겨졌다.

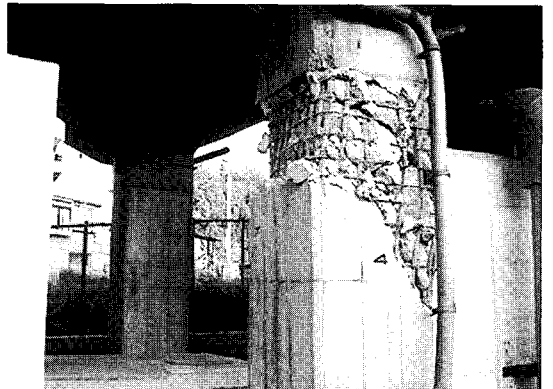
그림 22. 고속철도 고가교의 전단파괴

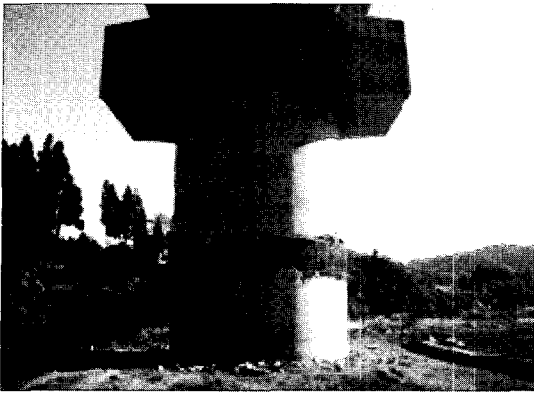
그림 23. 고속철도 고가교의 휨 파괴

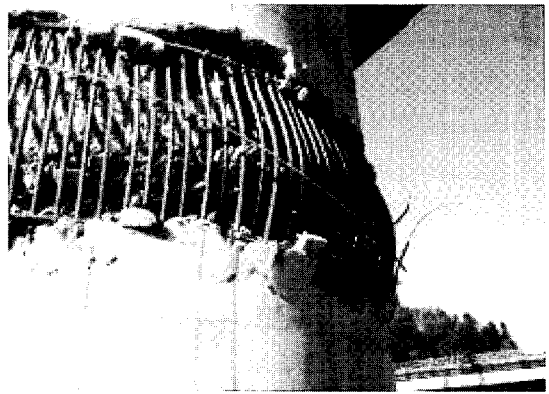
그림 24. 주근이 좌굴된 휨파괴 부분

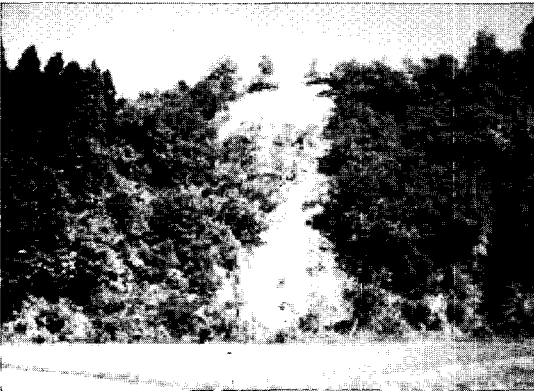
그림 25. 지진으로 인한 산사태

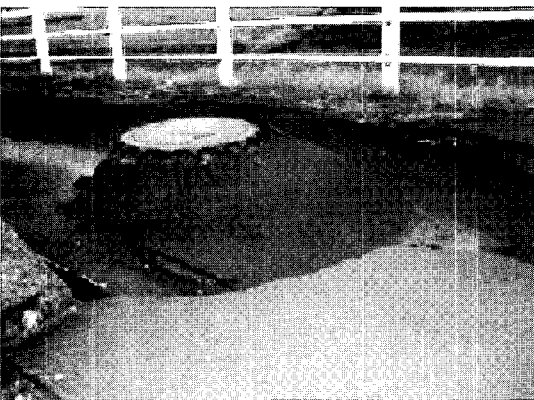
그림 27. 맨홀의 융기
