충남대학교 학술림 산책로 훼손실태 및 관리방안에 관한 연구

A Study on Trail Deteriorations and Management in University Forest of Chungnam National University

This study concentrates on the trail of the CNU(Chungnam National University) forest. The amount of use and the pattern of damage are considered, as well as the extent of environmental damage. Finally, some managerial strategies are proposed in connection with sustainable maintenance.

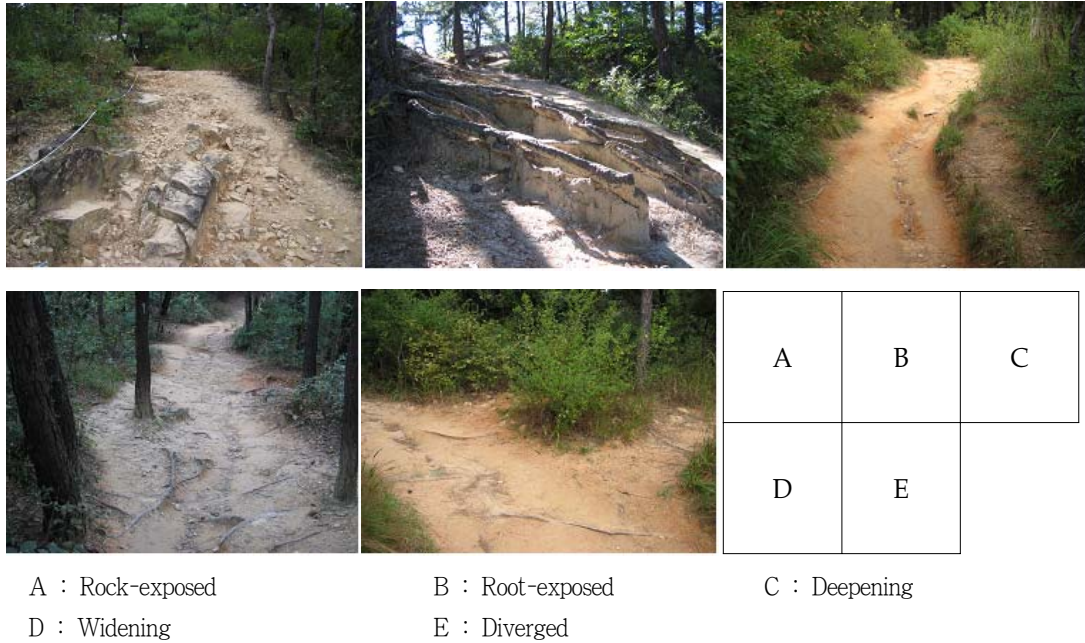
Fig. 3. The pattern of trail damage.

물리적 훼손의 발생 및 진행과정을 근거로 분류한 암석노출, 뿌리노출, 종침식, 노폭확대, 분기 발생 등(Fig. 3)으로 구분하여 조사를 실시하였고, 훼손이 발생하지 않은 곳은 건전지점으로 분류하였다. 전체 산책로에 대해 훼손유형과 유형별 발생빈도는 Table 5와 같이 나타났는데, I구간에서는 전체구간중 암석노출이 16개로 가장 많이 나타났으며, II구간에서는 뿌리노출이 15개소, 노폭확대 12개소 등 매우 다양한 훼손형태를 보이고 있었다. 그러나 III구간에서는 암석노출, 분기 등의 훼손에 있어서 I, II구간보다 다소 양호한 것으로 나타났다.
