# “액상화”가 세상에 이름 알린 날

송병웅\*

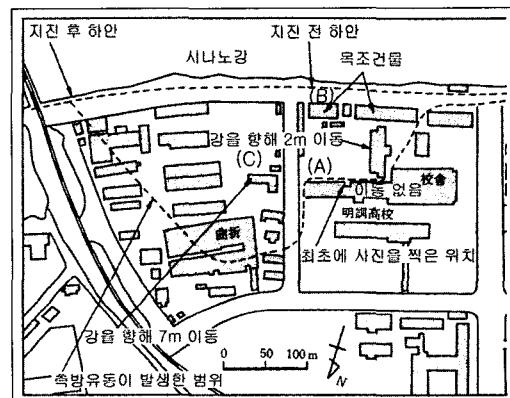
그림 1. 지진에 의한 액상화에 의해 발생한 明訓고등학교 주변 상황 (安田, 1995 - 수정)

후 측방유동의 진행과정을 설명하기 위하여 나타낸 그림이다.

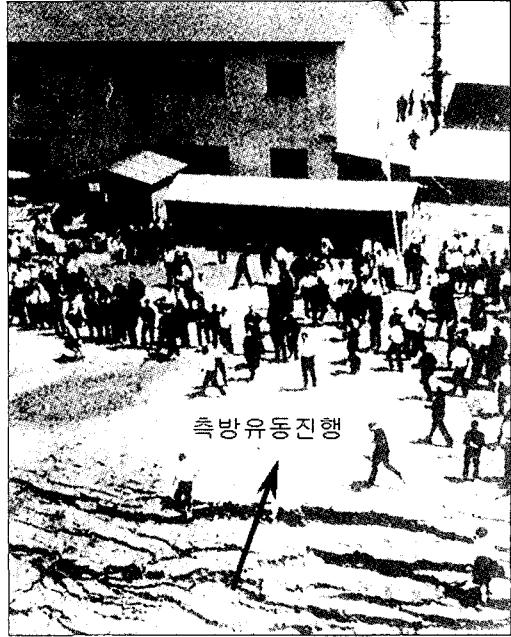
그림 2는 그림 1에서 明訓고등학교의 (A) 건물 4층에서 (B)의 목조건물을 향하여 1시 5분에 찍은 사진이다. 수업 중 지진이 발생하여 학생들이 교실에서 운동장으로 도망 나오는 장면을 찍은 사진이다 (安田, 1995). 그림 2에서 아직 학생들은 여유가 있어 보인다. 그림 2를 보면 지진 발생 후 3분 만에 액상화에 의하여 측방유동이 발생하였으며 지대가 높은 곳에서 지대가 낮은 학교 건물 뒤 시나노(信濃)강을 향하여 측방유동이 진행되고 있다.

그림 2. 액상화 후 측방유동 발생 (1시 5분, (A)→(B); 安田, 1995)

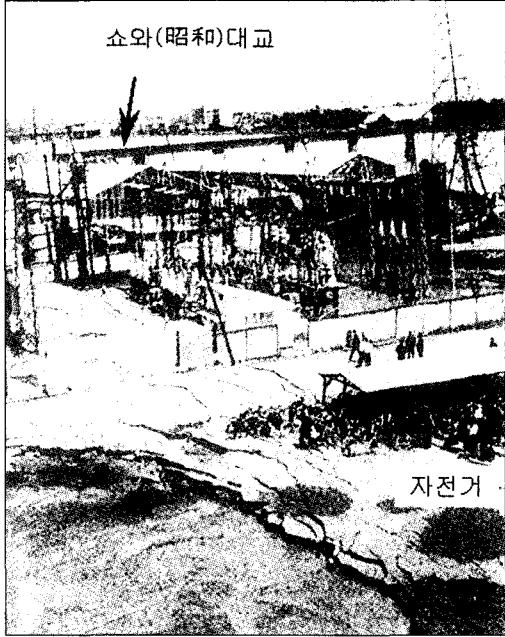
(C)를 향하여 1시 6분에 찍은 사진이다. 그림 3을 보면 액상화 후 발생한 지반 침하 및 시나노강(자전거가 세워져 있는 쪽 즉, 그림에서 오른쪽)을 향하여 진행되는 측방유동을 볼 수 있다. 하꾸산(白山)발전소에 보이는 철탑이 기울어져 있는 것을 알 수 있다. 지진 발생 후 4분 만에 나타났으며, 그 뒤로 쇼와(昭和)대교는 아직 온전하게 남아있다.

그림 3. 측방유동 진행 중 (1시 6분, (A)→(C); 安田, 1995)

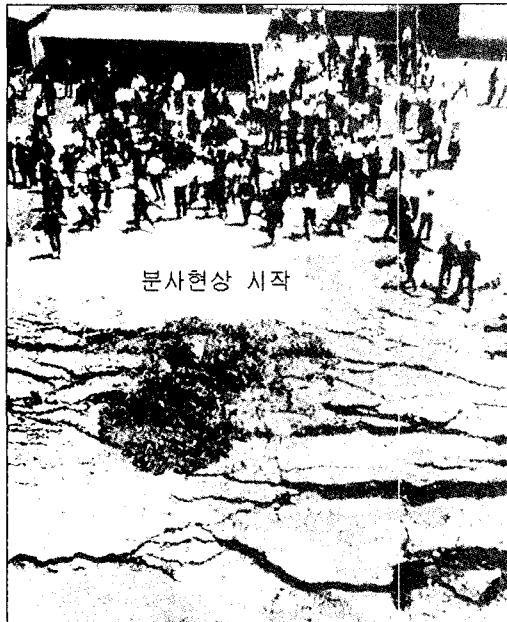
그림 4는 1시 10분에 다시 그림 1의 (A)에서 (B) 지점을 향하여 찍은 사진이며, 분사현상이 시작되어 운동장에 모인 학생들이 뒤로 도망가는 모습을 촬영하였다. 그림 2에서 보이는 학생들과 그림 4의 학생들을 비교해 보면 액상화에 따르는 지반피해 현상이 사람들에게 얼마나 많은 공포심을 불러일으키는지 조금이나마 가늠할 수 있다.

그림 4. 분사현상 시작 (1시 10분, (A)→(B); 安田, 1995)

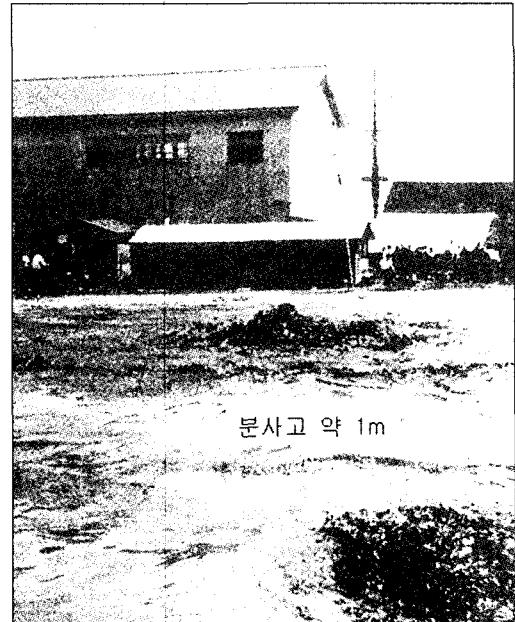
그림 5는 그림 4를 찍은 후 5분이 경과했을 때의 분사현상 모습이다. 安田(1995)에 의하면 이 분사

고는 약 1 m정도 발생한 것으로 조사되었다. 그 후 10분이 더 경과된 후에는 그림 3에 보이는 자전거들은 모두 땅속으로 가라앉았다고 한다.

그림 5. 분사고 약 1m (1시 15분, (A)→(B); 安田, 1995)

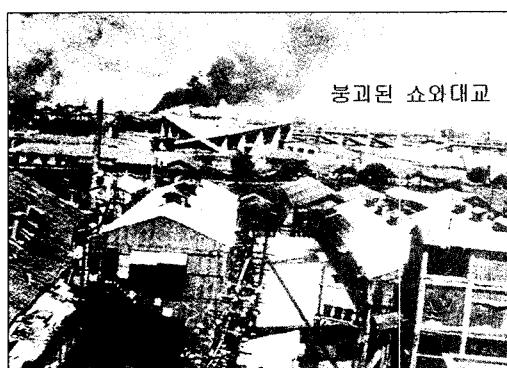
그림 6은 그림 3과 같은 방향에서 찍은 사진으로 시간은 약 1시 40분경으로 지진에 의해서 석유탱크에서 화재가 발생하여 검은 연기가 치솟고 있는 사진이다. 또한 그림 3에서 지진이 발생한지 4분 경과했을 경우에는 쇼와대교가 그대로 있었지만, 약 38분 후에 찍은 그림 6을 보면 이미 액상화에 의해서 측방유동이 발생하여 교각이 밀리면서 상판이 떨어진 것을 알 수 있다.

그림 6. 쇼와(昭和)대교 붕괴 (1시 40분, (A)→(C); 安田, 1995)

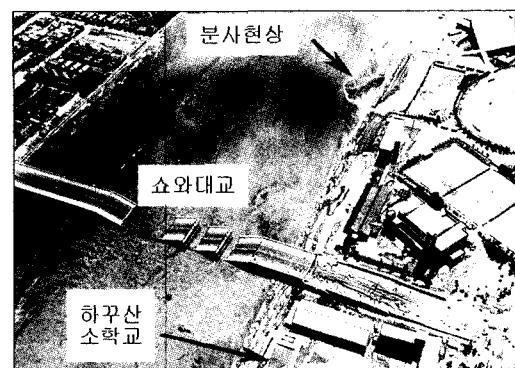
그림 7. 6월 16일 항공기에서 찍은 쇼와(昭和)대교 (地盤工學會, 1999)

공중에서 니이가타시의 피해상황을 찍은 사진이다. 그림 7은 비행기에서 찍은 무너진 쇼와대교의 모습이다. 강과 평행한 호안이 현저하게 일그러져 있다. 또한, 상류쪽(중앙상단) 호안에서는 액상화에 의한 분사현상으로 보이는 주름이 보이고, 하류쪽(중앙하단)의 하구산(白山)소학교의 교정에도 액상화가 발생하였다.

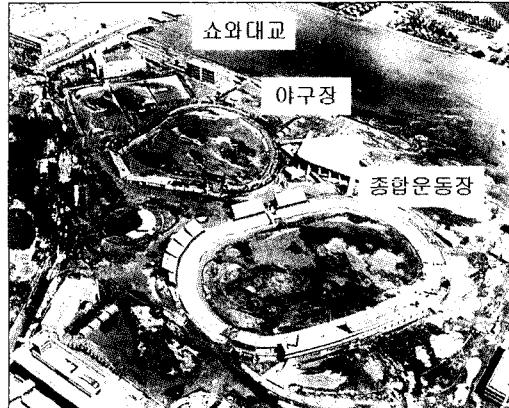
그림 8은 니이가타 종합운동장을 찍은 사진인데 국민체육대회가 막 끝난 경기장의 모습인데, 지진에 의해서 액상화가 발생한 모습이다. 위에 무너져 내

그림 8. 6월 16일 항공기에서 찍은 사진 니이가타 종합운동장  
(地盤工學會, 1999)

린 쇼와대교가 보인다.

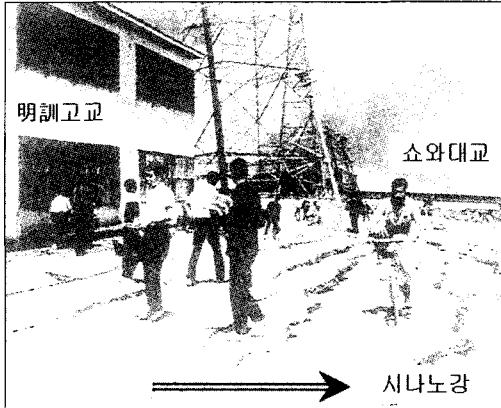
그림 9. 시간 모를, 액상화 후 발생한 축방유동에 의한 지표면  
균열 (安田, 1995)

그림 9는 다시 明訓고교 (B 지점)와 시나노(信濃) 강 사이를 찍은 사진이다. 사진을 찍은 시간은 알려져 있지 않지만 액상화 후 발생하는 축방유동은 강 물이 흐르는 방향에 평행하게 발생하는 것을 알 수 있다.

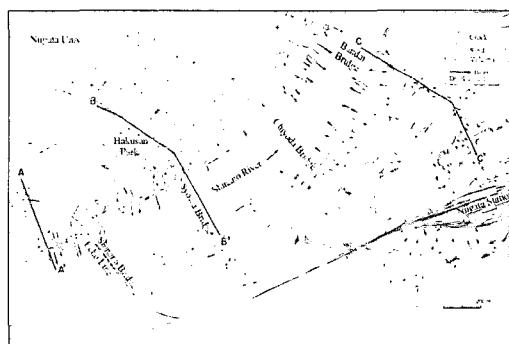
그림 10. 니이가타(新潟市)시에서 액상화 후 발생한 축방유동  
피해 (濱田 등, 1986)

그림 10은 1964년 일본 니이가타(新潟)지진에 의해서 니이가타(新潟)시에서 발생한 액상화 후 축방유동에 의한 피해사진이다. 왼쪽 상단과 오른쪽 하단에 각각 보이는 니이가타 대학과 니이가타 역의

지대가 높은 곳이며 그 사이를 지나는 시나노(信濃) 강의 지대가 가장 낮은 곳인데 지진 발생 후 관측한 데이터를 보면 니이가타시 대부분에서 액상화가 발생하여 축방유동이 고지대에서 저지대로 향하여 발생하였으며 짧게는 수 센티미터에서 길게는 수십 미터씩 발생하였다고 보고되었다(濱田 등, 1986).
