누전에 의한 가스폭발사고 원인규명

한국전기안전공사 김 만 건

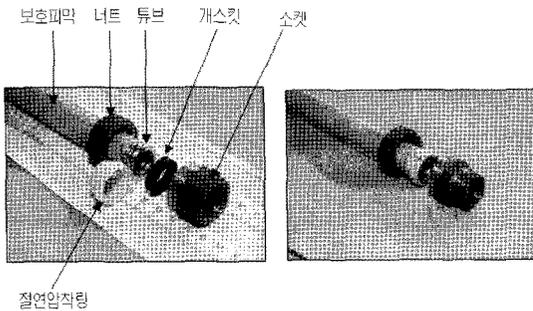
사진1. 사고제품과 동일한 금속플렉시블호스의 이음식 부품과 명칭

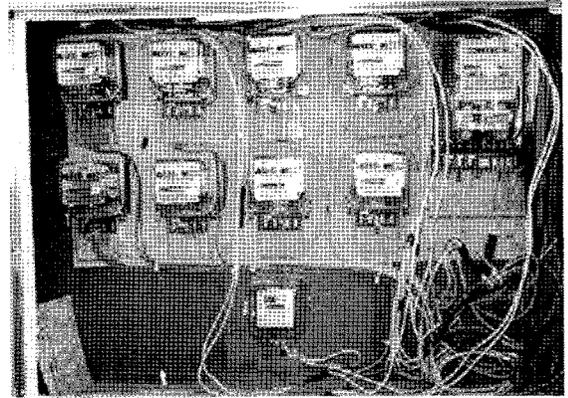
【사진 6】 사고발생빌라 전체 계량기함

- 건물전체 및 각 세대별 분기 차단기는 설치되어 있지 않음.
- 전체 세대의 전력계량기함은 접지선이 연결되어 있지 않은 상태로 사용하고 있음(사진 6 참조)
- 최초 설치공사시 시공된 것으로 추정되는 접지선(GV 55 mm)은 인출되어 있으나 계량기함과 연결하지 않고 접지선 끝 부분의 절연피복이 벗겨지지 않는 상태로 방치됨.(접지저항 측정결과 25Ω 양호)
- 사고가 발생한 1층 5개 세대 공용가스보일러실의 전원콘센트 및 가스보일러는 접지선이 연결되어 있지 않았음.
- 각 세대의 분전함은 주차단기인 30암페어용 누전차단기 1개와 분기차단기인 20암페어용 배선용차단기 3개로 구성되어 있음.
- 가스보일러는 벽에 앵커볼트(anchor bolt)로 지지하여 설치하였으며 접지시설은 별도로 시공하지 않았음(사진 10 그림 6 참조)
- 1층 공용가스보일러실과 각 세대 베란다에 부착된 가스보일러용 콘센트시설에 접지선이 배관되어 있지 않아 접지선은 연결되어 있지 않는 상태임(사진 9, 11 참조)
- 3층~5층 가스보일러실 베란다는 유리창 새시(sash)공사 후 실내로 바뀜
- 1층 공용가스보일러실에 설치된 가스보일러(5대)는 강제급배기형식임.
- 2층~5층까지 각 세대(총 7대)에 가스보일러가 베란다에 강제급배기형식(FF)으로 설치되어 있음(그림 6 사진 12 참조)

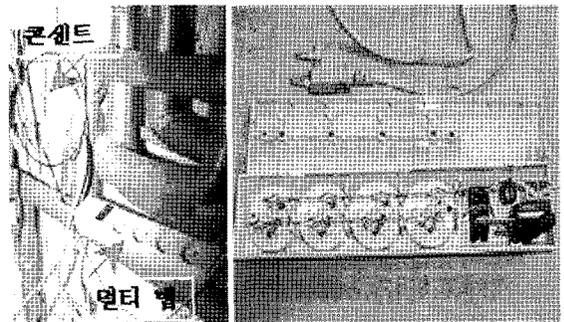
【사진 8. 9】 1층 공용보일러실 접지극 없는 멀티 탭과 분해도

- 1층 공용가스보일러실에는 가스보일러가 5대 설치되어 있으나 벽에 시설된 콘센트 수구 수는 4개(2구 콘센트 x 2개)로 4구용 멀티 탭을 꼽아 보일러 2대를 연결사용하고 있으며, 접지극은 없음.(사진 8~9 참조)
- 302호, 401호, 501호의 베란다 전기배선은 건물 준공 후 재시공 함.

- 반드시 접지극이 있는 멀티 탭이나 콘센트 사용
- 용량이 큰 전기기계기구는 전용의 콘센트 사용
- 전기기계기구 설치 후 접지선 및 접지저항확인 철저
- IV천장은폐배선은 전선관공사로 시공(전기설비기술기준 제200조)
- 건물 전체 주차단기 및 분기차단기 설치(전기설비기술기준 제195조)
- 각 세대의 모든 분기회로는 누전차단기 2차측에서 분기하여 안전하게 사용(전기설비기술기준 제45조)
- 인입용 CV케이블의 옥외노출 단말처리 철저
- 전기배선 포설 후 절연저항측정 및 안전점검 철저(전기설비기술기준 제16조)
- 무자격자 전기시설공사 근절(전기공사업법 준용)
- 소규모설치공사 및 업종변경에 따른 옥내 인테리어공사 등 무자격자의 전기시설 임의시공 일소
- 규격 미달 전선사용시 내장된 전기설비는 확인불가
- 부적합 전기설비 방치로 화재 유발한 점유자 및 소유자 제재(制裁)
- 부적합 전기설비를 적기에 개·보수하지 않고 방치함으

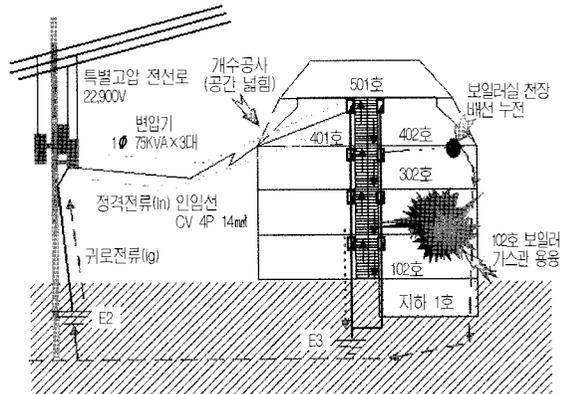
【그림 8】 폭발사고 유발한 빌라의 정상 및 누설전류 흐름도

302호 베란다(보일러실) 천장 전등배선(누전점)→샌드위치패널(접지점)→건물철근 등 금속류→가스보일러 지지용 앵커→가스보일러→중간밸브 이음쇠(접지점)→가스보일러 금속플렉시블호스(접지점, 발화점)→중간밸브 이음쇠(접지점)→가스금속배관→주상변압기 2중접지선(그림 8 참조)

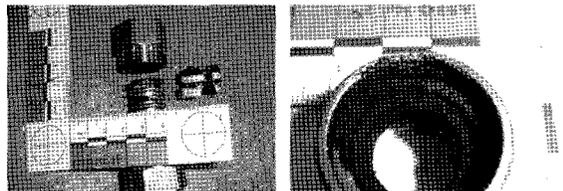
· 가스보일러와 금속플렉시블호스를 연결시키는 체결너트 부분에서 길이 $8mm \times$ 폭 $2mm$ 로 용융됨(사진 17, 18, 19, 20 참조)

사진 19, 20 102호 금속플렉시블호스 가스보일러 이음쇠부분 용융

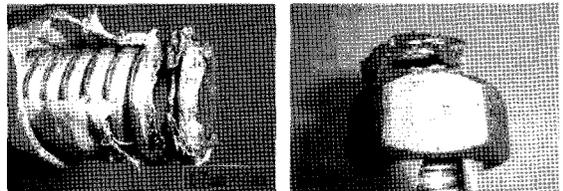
분에서 길이 $17mm \times$ 최대 폭 $4mm$ 금속플렉시블호스를 용융시켜 도시가스가 누출·폭발사고를 유발시킴(사진 17, 21, 22 참조)

사진 21, 22 102호 금속플렉시블호스 중간밸브 접속부 이음쇠부분 용융

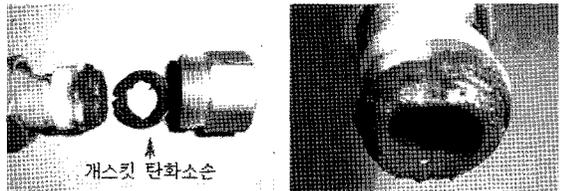
· 가스배관과 금속플렉시블호스를 연결시키는 부품 중 고무개스킷과 절연압착링, 튜브, 보호피복이 아크열에 의해 일부 소손되고, 소켓과 금속플렉시블호스의 일부가 용융됨(사진 17, 21, 23, 25 참조)

사진 25, 26 302호 금속플렉시블호스와 가스보일러 이음쇠부분 용융

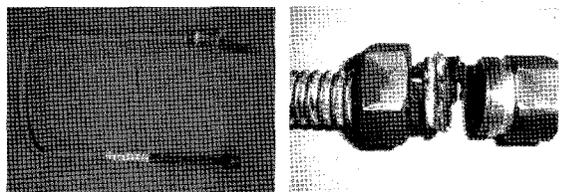
사진 27, 28 401호 금속플렉시블호스와 가스보일러 이음쇠부분 소손

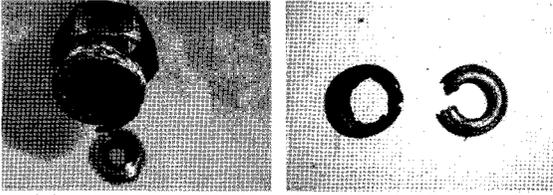
사진 29. 30 401호 금속플렉시블호스와 중간밸브 이음쇠부분 손소
