설치류 등에 의한 화재사례 분석

서울지방경찰청 최 승 복

사례1]

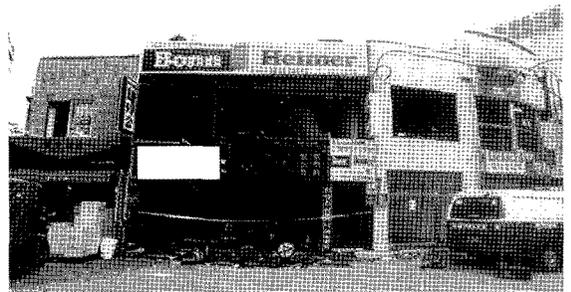
화재 현장

화재현장은 서울시 중구 00동 00번지 소재에 위치한 2층 시멘트 건물이며 이 건물 1층에 '00 호프집' 우측에 '00'식당 2층에 '000' 생맥주 전문점이 입주해 있는 상태에서 '00 호프집' 내부가 전소되고 우측 00식당은 '00 호프집과 접해 있는 벽체 일부가 소훼되어 있는 상태임.

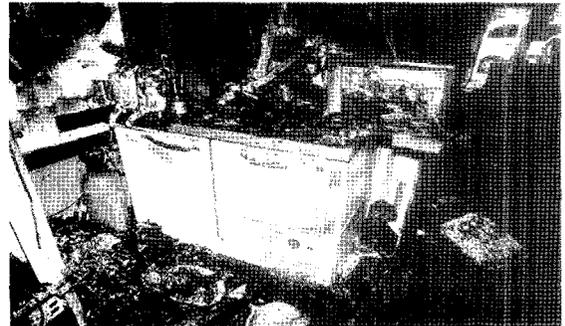
주방 안쪽 벽체하단에 놓여 있는 생맥주 냉장고는 상단 일

부가 그을린 상태이나 타지 않았음.
