국내 · 외 화재 및 폭발사례

황 건 만 · 협회 위험조사부 과장

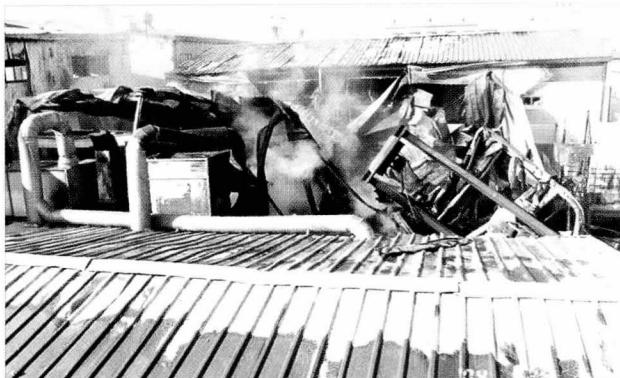
[사진 1] 전소되어 가리앉은 건물(중앙)과 주변 건물 외벽 및 지붕 소훼상태

화재원인은 철골 가대 위에 얹혀진 콘테이너하우스 숙직실 안의 전기온돌장치 과열로 인해 빌화한 것으로 추정되며, 컨테이너 뒤쪽 창문을 통해 외부로 출화되어 연소 확대되면서 인접한 샌드위치패널건물 한 동을 전소시키고, 주변 공장건물의 벽체, 지붕 및 기계설비 등이 부분적으로 연소되었다.

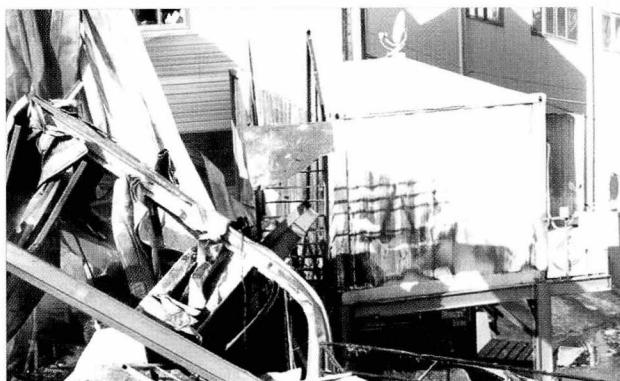
[사진 2] 처음 발화지점인 컨테이너하우스의 뒤편 측면에서 본 모습

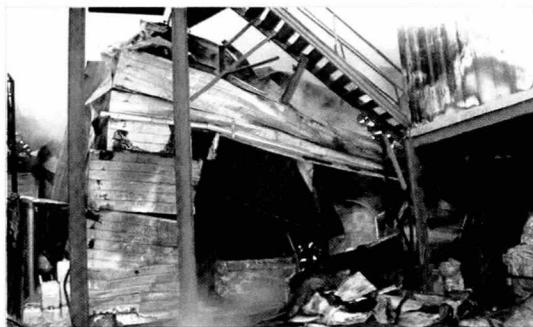
[사진 3] 컨테이너로부터의 출화로 전소되어 함몰된 뒤편 공장 모습

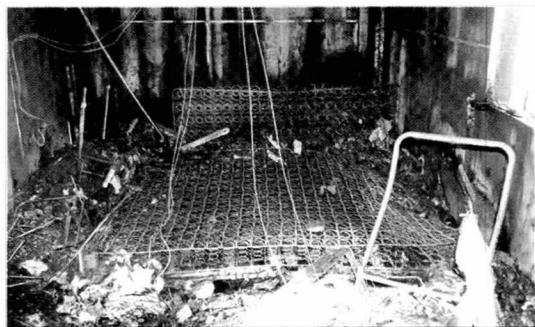
[사진 4] 발화부위로 추정되는 컨테이너 내부 전기온돌장치의 소화모습

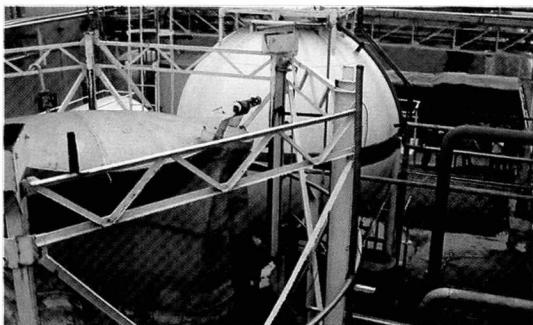
이번 폭발사고는 수소 가스홀더(저압탱크) 레벨게이지 설치를 위한 스포트 고정 용접작업 중 용접불티가 수소가스에 접촉하면서 발생한 것으로 추정하고 있다. 수소는 다른 가연성 가스인 LPG 및 도시가스에 비해 폭발범위가 4~75vol%로 넓으며(LP가스 폭발범위 약 1.9~9.3vol%) 최소발화에너지도 0.019mJ로 LP가스

[사진 5] 폭발현장 전경

이번 폭발사고는 탱크 내 수소가스의 완전한 배출과 불활성가스로의 치환, 화기취급 주의 등의 안전교육 실시 및 작업 전·후 이에 대한 철저한 관리·감독 중 어느 하나의 조치만이라도 이행되었더라면 막을 수 있었던 사고로서 안전관리 미흡으로 인해 유발된 사고로 볼 수 있다.

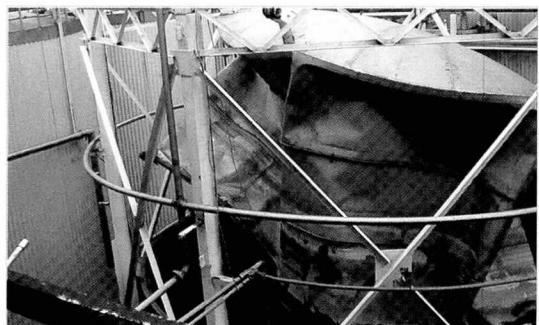
[사진 6] 수소 가스홀더 파손상태

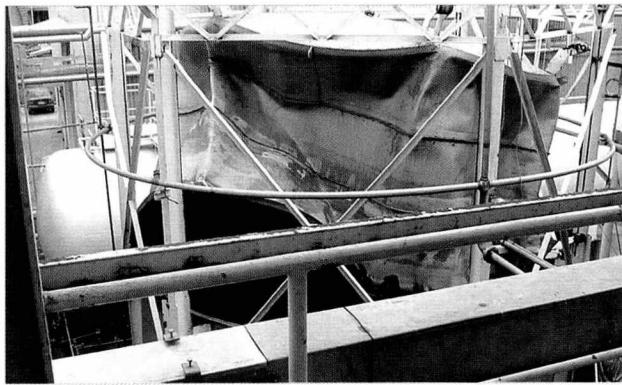
[사진 7] 폭발압력으로 탱크 위 1/3 지점이 터지고 찌그러진 모습

(0.25mJ)에 비해 1/13 정도로 아주 작다. 따라서 밀폐된 공간인 탱크 내부에 수소가스가 약간만 잔류하더라도 폭발범위의 수소-공기 혼합가스를 형성하게 되어 전기스파크 등 에너지가 적은 발화원의 접촉에 의해서도 쉽게 폭발하게 된다.

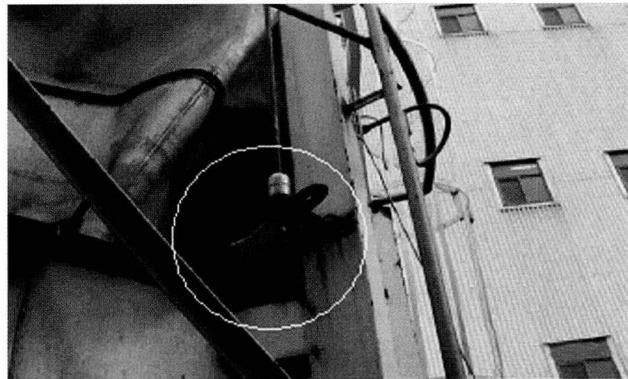
[사진 8] 사고당시 용접작업을 했던 레벨게이지 스포트 부분(황색 원안)

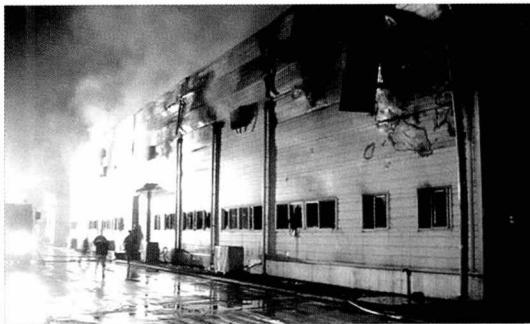
[사진 9] 연기가 내뿜고 있는 건물에 화재진압 중인 소방대원

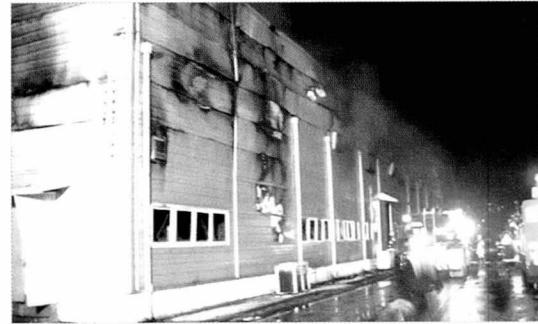
[사진 10] 진화작업 중인 건물 전면 소방차와 소방대

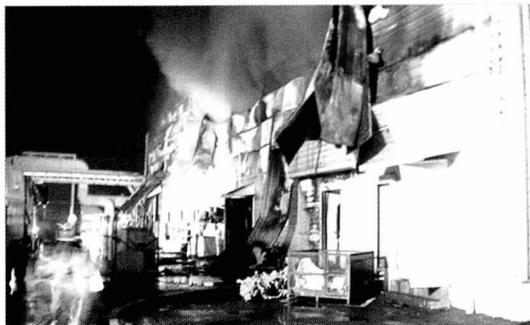
[사진 11] 샌드위치페널 외벽 강판이 떨어져 내린 개구부로 연기가 배출되고 있는 모습

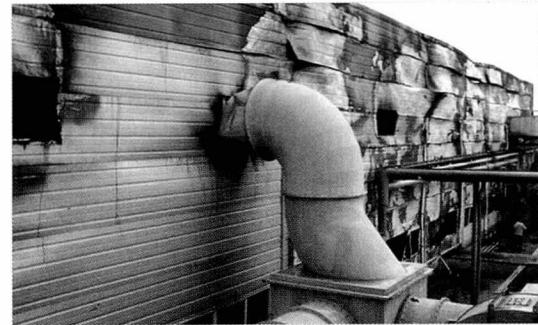
[사진 12] 건물 후미 외벽 소훼된 상태

현장 목격자의 말 등을 근거로 정밀 화재원인을 조사하였지만, 건물 내부 전체가 형체를 알아볼 수 없을 정도로 소실되었고 일부 지붕까지 내려 앉아 현장에서 소실물 탄화부분의 탐색과 최초 발화부분의 발견 등 발화원 및 연소경로에 대한 발굴과 복원이 어려워 정확한 화재원인 규명이 불가능한 것으로 알려지고 있다. 화재가 발생한 도금공장동은 회로기판 제작을 위한 도금과 세척작업이 이루어지는 공장으로, 톨루엔, 크실렌 등 유기용제를 사용·취급하고 있는 세척라인에서는 인화성 증기의 체류와 전기적 사고 등에 의한 잠재적인 발화원 존재 등으로 화재위험이 높은 편이고, 황산·염산 등이 사용되고 있는 도금라인에서는 화재시 산의 열분해로 화재 실 내부에 다량의 유독ガ스를 발생시켜 인명피해를 크게 할 우려가 있으므로 대형재해 발생 위험이 높은 공정으로 볼 수 있다.
