## 에어차이나 추락사고

## 남한강 버스 추락사고

## 대구지하철 공사장 도시가스 폭발사고

## 논산 정신병원 화재사고

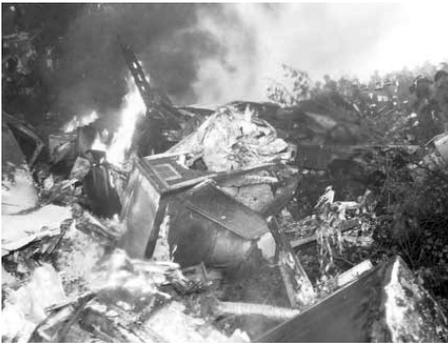
2002년 4월 15일 오전 11시 22분경 에어 차이나(AIRCHINA · 중국국제항공공사) 소속 CCA-129편 보잉 767-200 여객기가 김해 국제공항에서 북쪽으로 45km 떨어진 경남 김해시 지내동 동원아파트 뒤편 신어산(해발 640m) 기슭의 돛대산(해발 237m) 정상 부근에 추락하여 승객 155명(한국인 136명과 외국인 19명) 및 승무원 11명 등 총 166명 중 128명이 사망하고 38명이 부상당하는 사고가 발생하였다.

사고기가 김해공항 활주로 남단을 향해 접근하다 갑자기 불어닥친 남서풍으로 착륙 시기를 놓친 뒤 북단 방향으로 우회해 착륙하려다 선회 지점을 잘못 잡아 산에 충돌

- 기장 경력이 1년에 불과해 정상적인 착륙조건이 아닌 악천후 등 비정상적인 조건에서 안전하게 착륙할 수 있는 경험 부족
- 김해공항 선회 착륙 경험이 없는 기장의 악천후시 선회 착륙 시도

악천후시 항공기의 착륙여부에 대한 철저한 사전 검증이 요구됨.

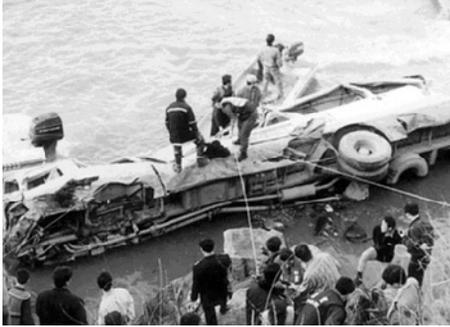
1996년 4월 3일 17시 25분경 경기도 양평군 강하면 전수리 308번 국도상에서 시내버스가 과속으로 달리던 중 반대방향에서 오던 덤프 트럭을 미처 발견하지 못해 무리한 핸들조작으로 약 30m 절벽 아래 남한강으로 추락하여 22명이 사망하고 37명이 부상당하는 사고가 발생하였다.

안전속도를 유지하여 운행하여야 하나, 과속(70~80km)하여 앞에서 오는 덤프트럭을 피하지 못한 것이 발단이 됨.

- 평소 안전운전에 대한 경각심 미흡
- 편도 1차선에 커브길이며, 저수지로 이어지는 절벽이 있는 상황에서 안전속도를 유지해야 하나, 과속에 따른 방어운전을 하지 못한 데서 발단됨.
- 커브길의 방심 운행

- 운전자에 대한 정기적인 안전교육의 실시와 운전자의 마음을 불안정하게 하였던 승객의 행동 자제가 요구됨.
- 실종자 수색 및 차량 인양작업 등의 사고수습 마무리까지 할 수 있는 수난사고 구조인력 및 장비의 확보와 보강이 우선적으로 해결되어야 할 과제임.

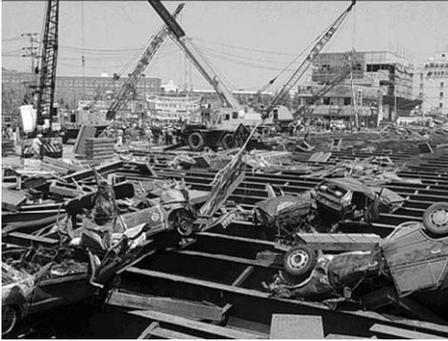
1995년 4월 28일 오전 7시 50분경 대구광역시 달서구 상인동 영남고교 사거리 지하철공사장에서 대구백화점 상인점 신축공사를 위한 그라우팅 천공작업 중 100mm 도시가스관이 파손되어 유출된 가스가 하수관을 통하여 지하철 공사장으로 유입, 상당시간 체류후에 원인미상의 화인으로 점화·폭발하여 101명이 사망하고 201명이 부상하는 사고가 발생하였다.

도로굴착작업시에는 해당 관청의 도로굴착 승인을 득한 후 유관기관과의 협의를 거쳐 작업을 해야 하는데도 이를 무시하고, 무허가 굴착작업을 하던 중 지하에 매설된 도시가스 중압배관을 관통하여 다량의 가스가 분출, 지하철 공사장 현장으로 유입되어 폭발함.

- 무허가로 도로굴착작업 실시
- 굴착작업시 지하매설물에 대한 안전수칙을 무시하고 작업
- 도로굴착작업시 유관기관과의 사전 협의 체제 미흡
- 중장비 기능공의 가스안전에 관한 이해 부족

- 도로굴착작업에 대한 허가는 유관기관과의 협의서 첨부시에 승인(50m이상 도로굴착시)하고, 도로굴착작업 및 되메우기 작업시는 관련 안전관리자의 입회하에 작업을 수행하여야 하며, 가스배관 30cm정도의 인접 작업은 원칙적으로 인력작업을 실시하여야 함.
- 중장비 기능공 등 굴착에 참여하는 근로자에 대한 가스안전교육을 실시하여 사고를 사전에 예방하는 조치를 취하여야 함.

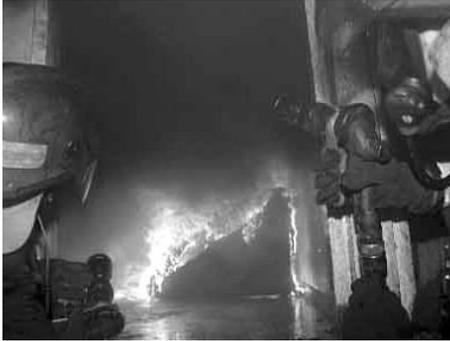
1993년 4월 19일 새벽 2시 25분경 충남 논산군 논산읍 부창리 소재 정신병원에서 화재가 발생하여 병원 건물이 소실되고 수용 중이던 환자 등 36명이 사망하고 2명이 부상당하는 사고가 발생하였다.

담배불 취급부주의로 인한 화재

- 건물구조상 조립식 패널 건물로 내장재가 합판 및 스티로폼 등으로 단열시공되어 있고, 반자와 지붕사이가 빈 공간으로 화재발생시 급속히 연소확대될 수 있는 구조
- 화재발생 건축물은 소규모 대상물인 건축허가비동의 대상으로 사전예방활동 사항이 없었음.
- 입원환자들의 탈주 및 발작에 대비하여 양쪽 발목을 묶어놓은 상태에서 화재가 발생하였으며, 철재 출입문을 밖에서 잠가놓아 신속한 대피가 불가능하였음.
- 피해건물은 수용적정 인원이 19명이었으나, 환자(정신병자 및 알콜중독자) 42명을 수용하여 적정인원의 2배가 넘는 과다한 수용으로 인해 피해가 확대되었음.

- 노유자시설 등의 건축시에는 방마다 완벽한 내화구조로 방화구획을 설치하고 불연재를 사용하여 내장
- 건축허가비동의 소규모 대상이라도 노유자시설 등 취약시설에 대한 현황 파악 및 사전 화재예방활동을 강화하고 출입구에 시건장치의 설치가 불가피한 수용시설의 경우 외부에서 손쉽게 파괴가 가능토록 조치하여 유사시 신속한 대피가 가능토록 하는 조치가 필요함.
