# 금속제품 제조업의 안전관리 개선 사례

금속제품을이용한 금속제조업으로 금속제품을 생산하는 모든공정에 대한 위험요소를 개선하기 위해 위험성평가를 실시한 사례

강원지회 김문수부장

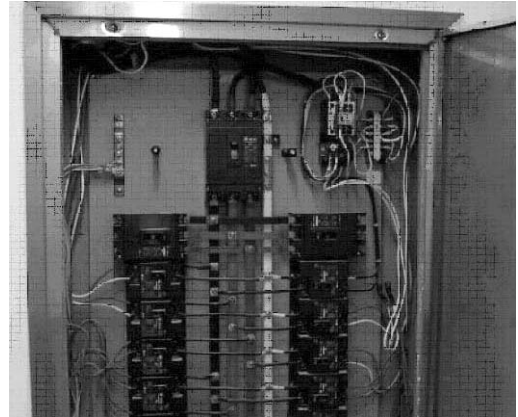
##### 가. 공무에서의 재해

- ① 기인물 : 배전반 스위치
- ② 재해원인 : 배전반 스위치가 전기 합선으로 폭발
- ③ 상해부위 : 안면
- ④ 상해종류 : 화상

- ① 관리분야 : 분전반내 분진 제거로 청결을 유지하고, 관리감독자는 안전작업을 할 수 있도록 관리 감독을 철저히 함.
- ② 교육분야 : 신규채용 근로자는 안전교육을 8시간 이상 실시하고, 비정상 작업을 할 경우에는 안전 작업 방법을 확인 후 작업 실시
- ③ 기술분야 : 스위치 작동 전에 이상유무를 확인하고, 분전반내 분진이 쌓이지 않도록 청소를 철저히 함.

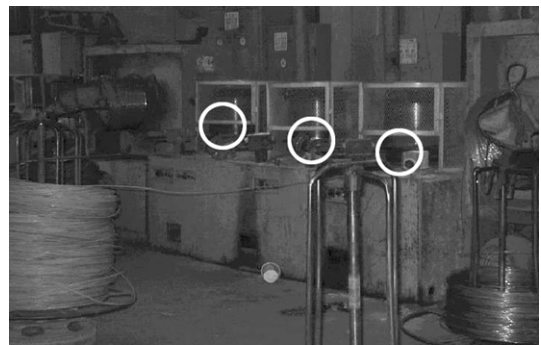
##### 나. 신선공정에서의 재해

- ① 기인물 : 신선기
- ② 재해원인 : 운전중인 기계수리 작업을 하다가 회전중인 쇠붙이에 손가락이 부딪힘.
- ③ 상해부위 : 손가락
- ④ 상해종류 : 골절

① 관리분야 : 관리감독 강화로 안전점검 순찰 실시 및 이상발견시 기계정지 후 보수 관리

② 안전의식 고취를 위한 안전교육 실시 및 표준안전수칙을 수시로 교육하여 근로자가 숙지할 수 있도록 함.

③ 기술분야 : 기계 작동 중에 드럼 황동선 정리 작업을 금지하고, 회전중인 신선기에 작업자 접근을 금지시킴.

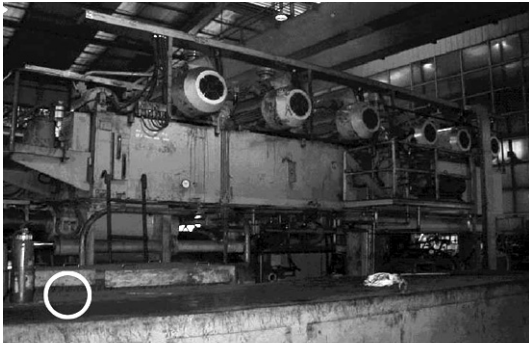
##### 다. 압출공정에서의 재해

- (1) 기인물 : 압출제품
- (2) 재해원인 : 제품을 불안정한 상태로 적재하여 제품이 밀려 제품에 손가락이 협착
- (3) 상해부위 : 손가락
- (4) 상해종류 : 골절

① 관리분야 : 완제품 적재 장소는 구획선을 구분하여 적재장소 표시 및 정리정돈 생활·습관화, 관리감독 실시

② 교육분야 : 안전작업방법에 대한 안전교육 실시 및 월 2시간 이상 안전교육 철저

③ 기술분야 : 제품 적재시 붕괴방지를 위하여 무게 중심 유지 및 압출기 작동부분에 덮개 부착

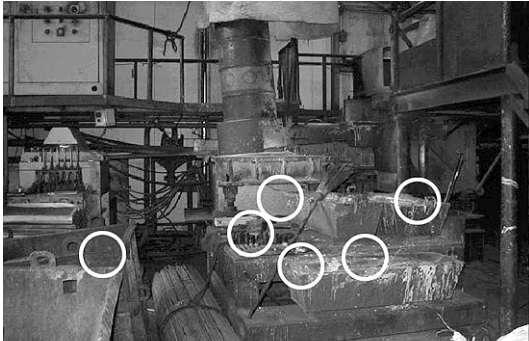
라. 주조공정에서의 재해

- (1) 기인물 : 용해물질
- (2) 재해원인 : 용해로에 습기가 섞인 용해재료를 넣다가 용해 물질비산으로 눈 부상
- (3) 상해부위 : 눈
- (4) 상해종류 : 찢림

① 관리분야 : 보호구 착용 관리감독 철저 및 용해 작업에 대한 표준안전작업수칙 제정·부착

② 교육분야 : 용해작업방법에 대한 특별안전교육 실시 및 안전보호구를 철저히 착용 후 작업 실시

③ 기술분야 : 용해재료는 건조상태 확인 후 용해로에 투입 및 용해재료를 크레인으로 운반하여 투입하는 공정으로 개선
