생활에 지친 심신의 스트레스를 가족과 함께 하는 8월,
행복해야 할 시간이 지워지지 않는 상처로 남는 사고로 이어지기도 한다.
안전한 휴식을 통해 길이 남을 추억을 만들 수 있도록 안전사고에 유의해야 할 시기이다.

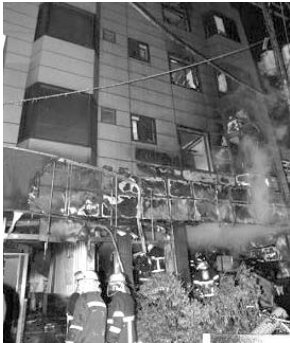
천안여관(꿈의 궁전)화재사고

2001년 8월 3일 오전 3시께 천안시 소재 꿈의 궁전' 여관에서 불이 나 1시간 30분만에 완전히 진화되었으나 연기에 질식사하여 6명이 사망하고 2명이 부상당하는 사고가 발생하였다.

지하보일러실에서 과열로 팽'하는 소리와 함께 화재가 발생하여 배관 보온재 등을 태우면서 발생한 유독가스가 배관 관통용 피트를 통해 전층으로 순식간에 확산되면서 질식사 사고 발생

- 화재 당시 스프링클러 시설 미작동
- 방화벽 시설의 미비
- 투숙객 대피능력 부족
- 배관 관통용 피트의 구획 미실시
- 층별 방화구획용 방화문 자동폐쇄장치 미설치
- 화재발생 비상벨 미작동

- 숙박시설 등 다중이용업소에 대한 행정기관의 감독강화
- 소방시설의 작동상태 점검 철저 및 유지관리 철저
- 건물내의 모든 배관피트 관통부분을 충전하거나 구획 처리하여 연기의 급속한 확산방지로 질식사 사고 예방
- 층별 방화구획을 위한 방화문 자동폐쇄장치 설치
- 업소주 및 종업원의 화재 안전에 대한 의식 고취를 위하여 지속적인 교육 실시

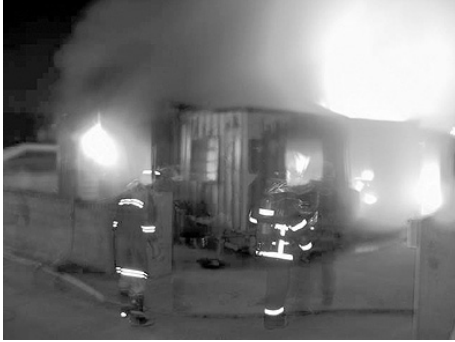
경기여자기술학원 화재

1995년 8월 21일 오전 2시 6분경 경기도 용인시 구성면 마북리 431-17 경기여자기술학원에서 방화에 의한 화재가 발생하여 37명이 사망하고 16명이 부상당하는 사고가 발생하였다.

학원의 엄격한 생활 규칙에 반발하여 학원건물의 1층-2층 원생들이 도망가기 위하여 사감을 담요로 덮어씌우고 복도로 내보낸 다음 1층(4, 8, 9호실) 및 2층(12, 14, 19, 20호실)에 이불과 베이비 오일 등을 사용하여 방화

- 학원 기숙사 1, 2층의 출입문을 밖에서 체인식 잠금장치로 설치하여 화재 발생 후 문을 여는데 상당한 시간이 소요됨.
- 원생들의 탈출을 막기 위하여 출입구에 쇠창살 설치로 화재시 대피 불가
- 화재발생 신고 지연(사감이 인질 상태에 있었던 관계로 화재 신고가 화재발생 후 10분이상 지연됨)

- 원생들에 대한 원만한 학원의 운영
- 초기 화재에 대한 진화능력이 부족하여 화재가 확산되었는바, 자위소방대의 조직정비를 통한 초기진화능력 배양
- 화재시 긴급대피를 위하여 기숙사(생활관) 출입구 쇠창살 등의 제거로 비상구 확보

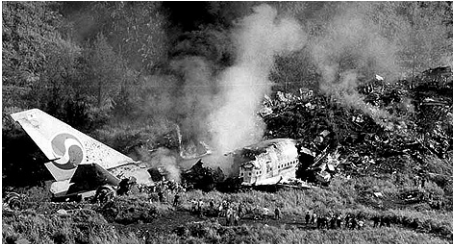
대한항공 여객기 괌 추락 사고

1997년 8월 6일 오전 1시 55분경 미국령 괌 아가나 공항 인근 5 km 산중턱(니미즈힐)에 대한항공 801편(B-747)이 아가나 공항에 착륙하기 위하여 공항에 접근하던 중 추락하여 229명(한국인 213명, 외국인 16명)이 사망하고 25명(중상)이 부상당하는 대형 항공 사고가 발생하였다.

• 기상악화 [추측]

-급강하기류나 돌풍에 의한 추락

-많은 비가 내리고 있어 공항을 육안으로 구별하기 어려워 언덕이 없는 줄 알고 하강

• 관제시설의 불량 등

-민간 관제사들의 관제능력 수준이 하

-착륙유도장치 고장

- 비행기의 정비소홀과 여름철 성수기에 인력충원 없이 국제선 130편을 증편하여 조종사와 항공기에 피로가 가중된 상태와 괌 인근 해상에 태풍이 발생한 상황에도 무리한 착륙강행
- 안전착륙을 위한 첨단장비 미장치(계기착륙시설 등 보안시설이 되어있지 않음)
- 해외에서 발생한 사고를 효율적으로 수습할 수 있는 국가차원의 적극적인 대응체계 미흡

- 성수기에 인력충원 없이 증편하여, 조종사와 항공기 피로를 가중시키는 등의 운행지양
- 계기착륙유도장치 등 보안시설의 철저한 정비·보수
- 태풍 등 기상악화시에는 운항금지
- 안전착륙을 위해 활공각 유도장치 설치 및 라이더스스로프 미작동시 조정자가 이용할 수 있는 보안장치 설치
- 항공기의 고도위치를 파악하고 안전하게 유도하는 레이더 완벽 정비
- 사고발생시 구조구급대 등을 신속히 파견할 수 있도록 국가간 특별협정 필요

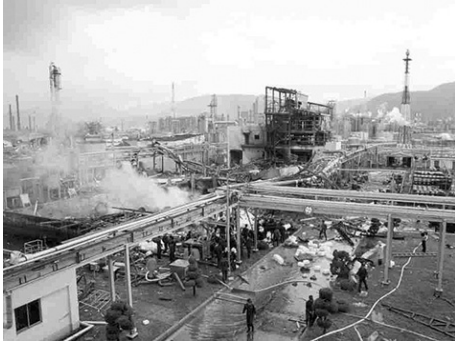
여천공단 폭발화재

2000년 8월 24일 10시 10분경 전남 여수시 여수산업단지내에 소재한 솔벤트 유기과산화물 등 석유화학제품을 전문 생산하는 호성케멕스 여수공장의 메틸에틸케톤 과산화물 제조공정에서 안전부주의로 인한 폭발로 7명이 사망하고 18명이 부상하였으며, 공정건물 및 공정설비가 완전히 전소 및 전파되고 공장주변 승용차 20여대 파손, 연계된 주변인근 업체인 금호몬산토외 6개 사업장 500m까지 160~500kg이상된 파편(쇠뭉치)이 날아가 각종 시설에 피해를 주어 수십억원의 재산 피해를 냈다.

MEKFO가 황산과 혼합되어 있는 상태에서 80℃를 초과하면서 MEKFO로 자유라디칼을 형성하면서 급속분해하여 폭발하는 위험을 갖고 있으므로 이 회사는 8월 22일 중화작업을 실시하지 않고 다음날 8월 23일이 휴무인 관계로 미루었거나 중화작업이 실시되지 않은 상태에서 사고당일 중화된 것으로 착각하고 8월 24일 08:30분경 출근하여 중간생성물 저장고(V-510)의 교반기를 가동하고 펌프를 가동하여 여과작업(F1-501)을 시작함으로써 생성물 저장조의 온도가 정상온도 30℃를 유지하지 못하고 온도가 서서히 상승하여 메틸에틸케톤 과산화물 제조공정이 분해·폭발함.

온도제어용 CNHF특성상 계속적으로 온도가 서서히 상승되면 경보장치는 한번 작동한 후 온도가 내려가지 않는 상태에서는 램프만 전등된 상태로만 유지되어 온도제어에 실패함.

- 유해·위험설비를 보유한 사업장에 대하여 당해 설비로부터의 위험물질의 누출·화재·폭발 등으로 인한 사고를 예방하기 위한 공정안전계획의 수립 및 자율 시행과이에 대한 감독기관의 감독강화
- 감독기관에서 보다 근본적으로 생산공장을 지도·점검할수있는 방안수립 필요
- 작업자에 대한 지속적인 안전교육의 실시
- 종합적인 안전대책의 수립
