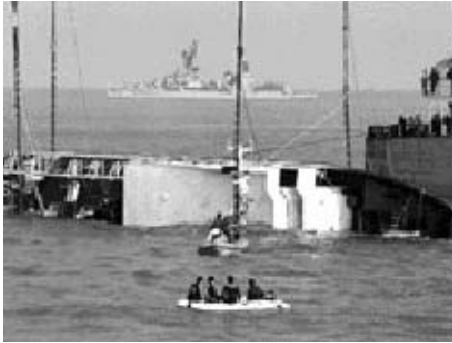
서해훼리호 침몰

1993년 10월 10일 오전 10:10분경 여객선인 서해훼리호가 북부안군 위도면 과장금항을 떠나 부안군 격포항으로 가던 중 과장금항 동쪽 6km 지점 임수도 부근 해상에서 침몰하여 292명이 사망하고 70여명이 부상 당하는 최악의 해난사고가 발생하였다.

적재량(20톤)과 승선인원을 초과한 상태에서 높은 파도와 돌풍을 피하지 못해 균형을 잃고 침몰함.

- 정원(207명)의 1.5배 이상을 초과하여 운항
- 무게 15kg의 떨치액젓통 2백개를 비롯, 낚시꾼들의 것으로 보이는 아이스박스, 낚시가방 등 정원을 초과한 만큼의 승객 유류품 등 각종 화물도 적재용량(20t) 초과
- 복서풍이 최고 초속 14m, 파도 높이 4~5m의 악천후였음에도 불구하고 무리한 운항을 강행(해군에서는 자체적으로 파랑주의보격인 「황천4급」을 발령, 발효해역에서 작전중인 군함, 함정 등을 귀항조치한 상태)
- 정원과 적재용량을 초과하여 승객, 화물이 구분되지 않은 채 선실과 갑판 등에 함께 뒤섞인 상태로 선적되어 운항도중 높은 파도와 돌풍에 휘말리면서 중심을 잃고 침몰

전형적인 안전수칙 위반에 의한 대형사고의 발생으로 성수기 여객선의 고질적인 문제점이 다시 한번 노출된 사고였음. 동종 사고의 재발을 막기 위해서는 여객선의 정원 및 적재량의 준수, 기상 변화에 따른 운항의 제한 등 철저한 행정기관의 감독이 절실히 요구됨.

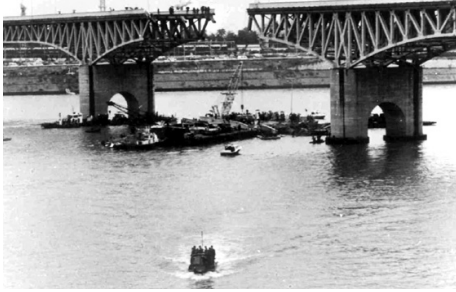
성수대교 붕괴

1994년 10월 21일 07:40분경 서울 전역에 가랑비가 내리고 있는 가운데 아침 출근과 등교를 서두르는 학생과 직장인 등 승객들을 태운 버스와 승용차들이 빗길을 조심스럽게 달리고 있던 중 성수대교 강북에서 10번째와 11번째 교각사이 120m 중, 중앙 48m의 현수트러스가 붕괴된 사고가 발생하였다.

성수대교 붕괴의 직접적인 원인은 유효단면적의 감소와 응력집중을 유발하게 한 용접시공의 결함과 제작오차 검사 미흡, 피로균열의 진전을 예방하지 못한 점검 및 유지관리 미비, 그리고 피로균열을 가속화시킨 규정이상 중차량 통행규제 소홀인 것으로 판단됨.

- 여유응력의 적용 및 시공성 등을 충분히 고려하지 못한 설계의 결함
- 트러스구조물인 철구조물 제작 및 용접과정에서의 원천적인 부실 시공
- 준공 이후 설계하중을 초과하는 과부하에 지속적인 노출
- 구조물의 최대 취약부분인 접합부위의 방치 등 부실시공과 관리 잘못 등이 복합적으로 작용

설계결함, 부실시공, 관리소홀 등 총체적인 구조물의 부실에 의해 예견된 사고로 이러한 대형 붕괴사고의 예방을 위하여 건설관계자 및 행정관청의 자성과 시정을 위한 노력이 절실히 요구됨. 또한 동종사고 예방을 위한 제도적 장치로 국무총리훈령 제302호에 의거 각종 위험시설물에 대한 안전점검이 실시되고 있음.

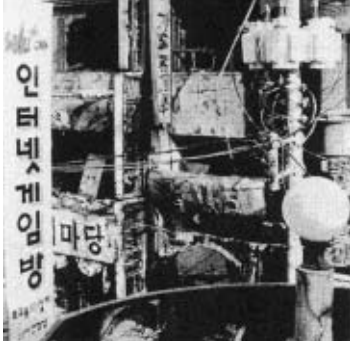
인천 “라이브” 호프 화재

1999년 10월 30일 18:57분경 인천의 한 건물내 지하 노래방에서 종업원의 불장난으로 화재가 발생, 농연과 불길이 계단을 통하여 건물 안으로 확산되어 2층 라이브호프집에 있던 학생 등 57명이 사망하고 80명이 부상당했다. 이는 지난 71년 12월 서울 대연각호텔 화재로 165명, 74년 서울대왕코너 전소로 88명이 각각 사망한데 이어 3번째로 많은 인명피해를 당하는 끔찍한 화재사고이다.

건물내 지하 노래방에서 종업원이 신나와 석유 중어느 것이 불이 잘 붙는가를 논쟁하다가 노래방 바닥에 신나를 뿌리고 라이터를 켜는 순간 바닥에 뿌려 놓은 신나 등에 인화되면서 지하 내부로 화재가 확대되고 농연과 불길이 계단을 통하여 2층 라이브호프집으로 확산됨.

- 우레탄 폼이 타면서 발생한 유독가스가 출입구를 통하여 2층 라이브호프집으로 확산됨.
- 50여평 규모에 불과한 라이브 II 호프 에는 이날 120여명이 북적된 데다가 가게 내부는 의자들로 뺨뺨이 차 있어 통로가 겨우 한사람이 다닐 수 있을 만큼 비좁아 불이 난 뒤 미처 대피할 공간을 찾지 못한 채 서로 뒤엉켜 인명피해가 더욱 컸음.
- 유리창으로 돼있던 대형 창문이 나무판넬 등으로 폐쇄되어 문쪽에서 불길이 치솟자 유일한 탈출구인 출입문이 막혀 대피하지 못함.
- 가게 내부의 내장재와 의자 등 집기도 인화성이 강한 것으로 되어 있어 유독가스에 의한 피해를 확대시킴.
- 지하 노래방에서 화재가 처음 발생하자, 대부분이 대피하느라 정신이 없어 각 층마다 설치되어 있는 비상경보기를 작동시키지 않아 2층 호프집에서는 화재 발생 사실을 전혀 몰라 대피가 지연됨.

대형 유흥업소의 사고에서 흔히 볼 수 있는 불법적인 창문의 폐쇄, 비상구의 확보 미흡, 화재시 유독가스를 다량 방출하는 집기의 사용, 화재경보기의 미작동 등 사전에 충분히 예방할 수 있는 요인에 의한 사고로, 이의 예방을 위해 사업주의 안전의식 고취와 취약사업장에 대한 행정기관의 강력한 행정지도가 요구됨.

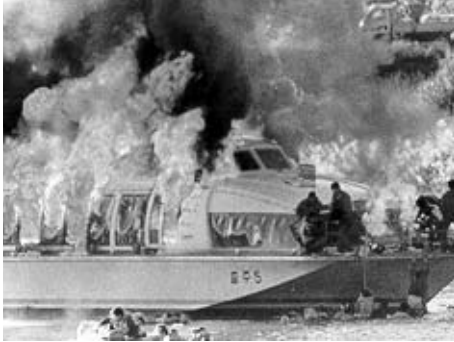
충주호 유람선 화재

1994년 10월 24일 16:15분경 충북 단양군 적성면 애곡리에서 승객과 승무원 134명을 태우고 단양군 단양읍 도전리 신단양 선착장을 출발, 충주로 가던 충주5호 유람선 뒤편 기관실에서 검은 연기가 치솟은 후 불길에 휩싸여 29명이 사망하고 33명이 부상당하는 대형 인명 피해 사고가 발생하였다.

정원초과승선 및 기관엔진 과열로 화재발생

사고 유람선의 구조가 갑판이 없고, 창문으로 객실을 막은 폐쇄형태로 이뤄져 일부 승객들이 객실을 미처 빠져 나오지 못함.

해난 사고의 대표적인 문제점에 의한 사고로써, 운항전 철저한 안전점검, 승선인원의 준수, 사고시 대피가 용이한 구조의 유람선 운항, 승선시 승객에 철저한 안전교육 실시 등 사고를 예방할 수 있는 조치의 선행과 사고시 원만한 대피가 이루어지도록 승객에 대한 안전교육의 실시로 동종 사고의 재발방지에 최선을 다하여야 함.
