사무용가구 제조업의 안전관리 개선 사례

사무용가구를 제조하는 업체로 전동톱 등 회전체의 유해·위험기계기구를 많이 사용하고 있고, 근로자의 고령화로 안전의식 또한 낮아 안전사고에 대한 위험이 많으나, 설비 개선 및 근로자의 안전의식 향상을 통해 전체 위험도를 낮춘 사례이다.

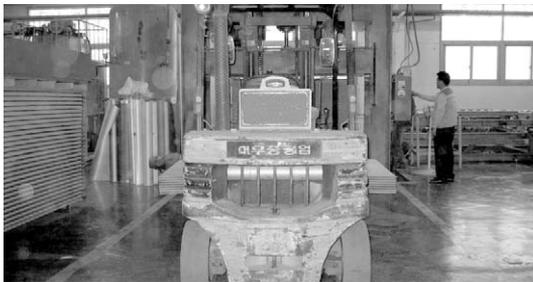
가. 입 · 출고 공정

(1) 설비명 : 지게차

(2) 위험수준 : R3(RAP-320)

(3) 위험요인

① 통행로 미구획으로 보행자와 충돌 위험

② 후진시 보행자 또는 설비와 충돌 위험

③ 지게차 전도, 화물의 낙하 위험

(4) 개선대책

① 보행자 안전통로와 지게차 통행로 구획, 정리

② 후진시 안전조치(경보음, 경광등 작동)

③ 요철부, 커브길 통행시 감속운행 및 고단 적재 금지

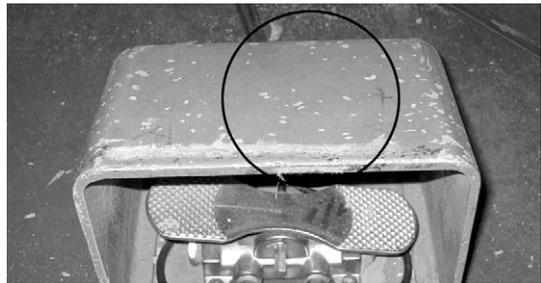
나. 재단 공정 (I)

(1) 설비명 : 재단기

(2) 위험수준 : R2(RAP-192)

(3) 위험요인

① 연동장치(Limit SW)의 기능 제거로 절상 위험

② Foot SW 노출로 오조작 위험

(4) 개선대책

① 연동장치(Limit SW)의 기능 복원

② Foot SW에 U자형 방호덮개 설치

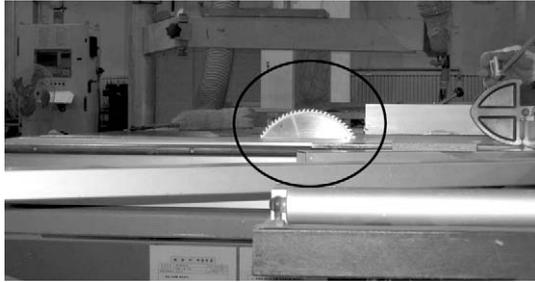
다. 재단 공정 (II)

(1) 설비명 : 횡절기

(2) 위험수준 : R3(RAP-576)

(3) 위험요인

① 등근톱이 노출되어 절상 위험

② 가공재 반발에 의한 신체가격 위험

③ 소형소재 및 소재의 말단부 투입시 협착, 절상 위

④ 개선대책

- ① 가동식 방호덮개 설치
- ② 반발예방장치(분할날)설치
- ③ 밀기막대 등의 보조기구 사용

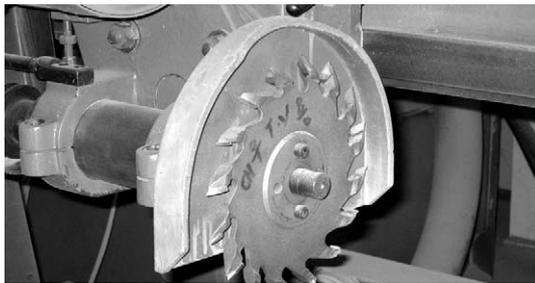
라. 재단 공정(Ⅲ)

① 설비명 : V-Cut Saw

② 위험수준 : R2(RAP-192)

③ 위험요인

- ① 동력전도부(Vbelt)에 협착위험
 - ② 둥근톱이 노출되어 협착 및 절상 위험
 - ③ Foot SW에 노출되어 오조작 위험
- ④ 개선대책
- ① 노출된 동력전도부에 방호덮개 부착
 - ② 둥근톱의 가공부외에는 고정식 방호덮개 부착
 - ③ 노출된 Foot SW에는 U자형 방호덮개 부착

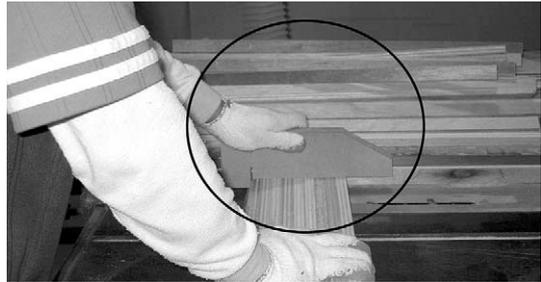
마. 재단 공정(Ⅳ)

① 설비명 : 환거기

② 위험수준 : R2(RAP-192)

③ 위험요인

- ① 둥근톱이 노출되어 절상의 위험
- ② 소형 소재가공시 협착, 절상의 위험
- ③ 목분진, 소음 발생으로 직업병 발생 위험

④ 개선대책

- ① 가동식 날접촉 예방장치 설치 및 사용
- ② 밀기막대 등의 보조기구 사용
- ③ 방진마스크, 귀마개(귀덮개) 착용

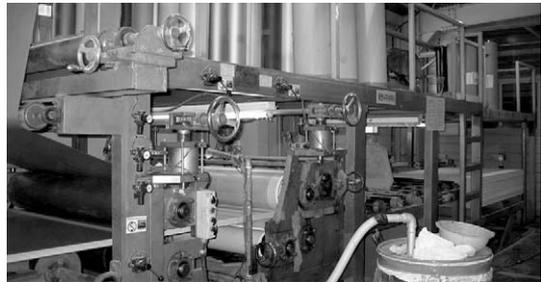
바. 가공 공정(Ⅰ)

① 설비명 : 평면라미네이터

② 위험수준 : R2(RAP-192)

③ 위험요인

- ① 청소 작업시 타작업자의 전원 투입에 의한 협착 위험
- ② Setting 작업시 압축롤러 사이에 협착 위험
- ③ 인화성물질(접착제)사용으로 인한 화재, 폭발 위험

④ 개선대책

- ① 청소 작업시 주전원의 시건장치 및 안전표찰 부착
- ② 로프식 급정지장치 설치 및 누름 SW의 위치 이동
- ③ 환기 및 화기관리 철저, 방폭형 형광등으로 교체

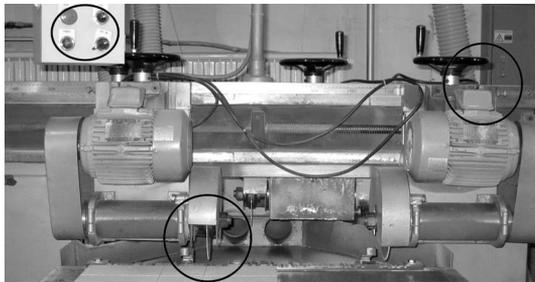
사. 가공 공정(Ⅱ)

- ① 설비명 : 기관흡파기
- ② 위험수준 : R2(RAP-192)
- ③ 위험요인

- ① SW 조작부가 위험점 상부에 위치해 절상위험
- ② 전선의 모터 인입부 절연조치 미비로 누전 위험
- ③ 톱날 과다 노출로 절상 위험

④ 개선대책

- ① SW 조작부는 위험점에서 벗어난 위치로 이동, 설치
- ② 접지, 케이블글랜드 설치 및 누전차단기 결속 및 사용
- ③ 고정식 덮개를 설치하고 소재 가공부 외에는 방호조치 실시

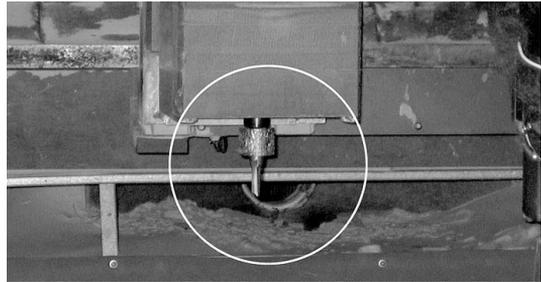
아. 가공 공정(Ⅲ)

- ① 설비명 : NC루터
- ② 위험수준 : R2(RAP-192)

③ 위험요인

- ① 커터(Cutter) 노출에 의한 협착위험
- ② 소음, 분진 과다 발생에 의한 직업병 위험
- ③ 청소 작업시 전원 투입에 의한 협착 위험

④ 개선대책

- ① 커터는 가공부분 외에는 노출되지 않는 구조로 할 것
- ② 귀마개(귀덮개) 방진마스크 착용
- ③ 비정상작업시 전원 차단 및 시건장치

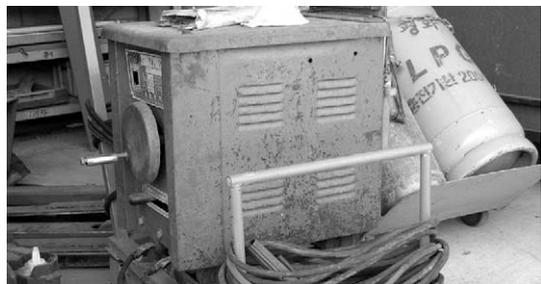
자. 공무(Ⅰ)

① 설비명 : 교류아크용접기

② 위험수준 : R2(RAP-224)

③ 위험요인

- ① 외함 이탈로 신체 접촉시 감전 위험
- ② 안전장치 미부착되어 감전 위험
- ③ 단자접속부, 케이블의 심선 노출로 감전 위험

④ 개선대책

- ① 외함 설비 또는 폐기
- ② 자동전격방지기 부착 및 사용

③ 단자접속부절연테이핑및노후된케이블교체

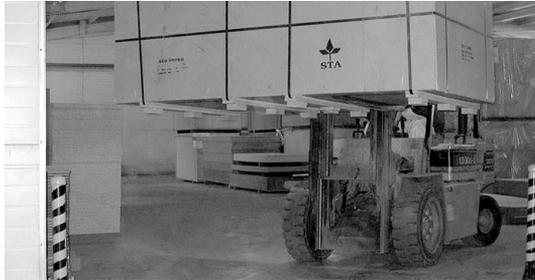
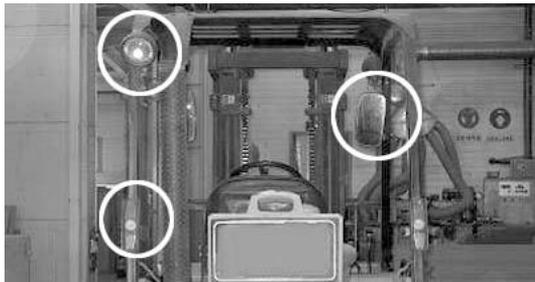
가. 입 · 출고 공정 (원판 입고, 제품 출고)

- ① 설비명 : 지게차
- ② 위험요인 및 재해형태 : 충돌, 전도, 협착
- ③ 개선방안

- ① 관리분야 - 작업지휘자 배치, 보행자 통로 및 지게차 출입로 구획
- ② 교육분야 - 지게차 재해 사례 및 안전수칙 교육 실시
- ③ 기술분야 - 후진시 경보음, 경광등 작동토록 조치

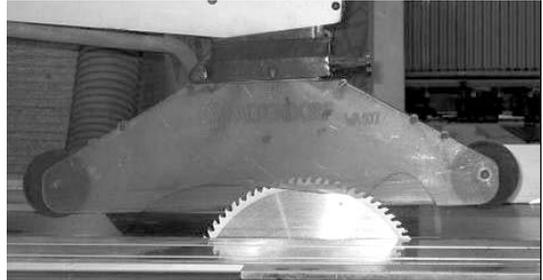
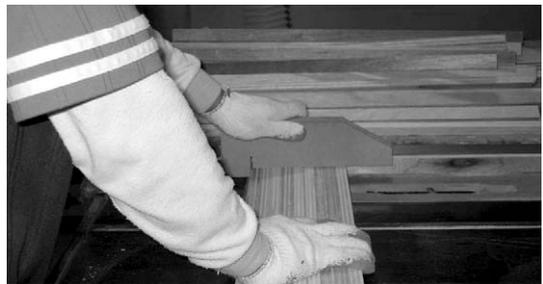
나. 재단 공정 (원판을 제품 치수대로 재단)

- ① 설비명 : 횡절기
- ② 위험요인 및 재해형태 - 절상, 협착, 소음, 분진
- ③ 개선방안
- ① 관리분야 - 동근톱 작업표준 제정, 미숙련자 배치 금지
- ② 교육분야 - 안전장치, 안전작업방법 및 재해 사례 교육

③ 기술분야 - 가동식 날접촉예방장치 설치 및 밀기 막대 사용
