## LG백화점 부천점 가설 구조물 붕괴사고를 접하고나서....

전영복 기술중재 위원장  
바른구조 대표

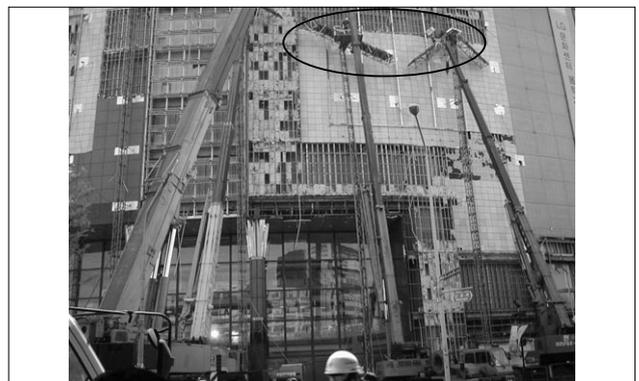
현장은 대기업의 지역 대형백화점으로써 매장은 사용상태에서 외벽타일 마감 교체 대수선 공사중(주로 야간 작업)이었으며, 붕괴부위는 주출입구 50m 부위였다. 대로변 주출입구에서 가설철구조물(강관비계)붕괴 원인은 임시 방진막 외부 강관비계와 기존건물 외벽 사이에 외장재 타일 등을 편측 과적한 작업용 상하운행 LIFT(중앙 래티스 기둥에 좌우 약 4.0 m 캔틸레버 선반형태 Lift Car) 구조물의 1차 붕괴가 외부 방진막 철구조물(강관비계 높이: 56m)에 도미식 붕괴로 이어진 것으로 추정 확인 되었다.

현장 확인 결과 작업용 Lift Car 는 이번 현장의 작업 여건에 맞추어 축조된 것으로 일반적인 것보다 불안전하게 좌우방향으로 길었고, 중앙지지 래티스기둥은 보다 작게 설계되어 기존건물에 임시 부착된 것이었다.

백화점 야간 폐장 후 야간 공사시 편측 자재 과적으로 하중을 견디지 못하고 꺾이는 붕괴로 외부 가설구조물(강관비계)에 충격을 주며 붕괴 사고가 발생된 것으로 사료된다

〈그림1〉작업 LIFT CAR 붕괴현황

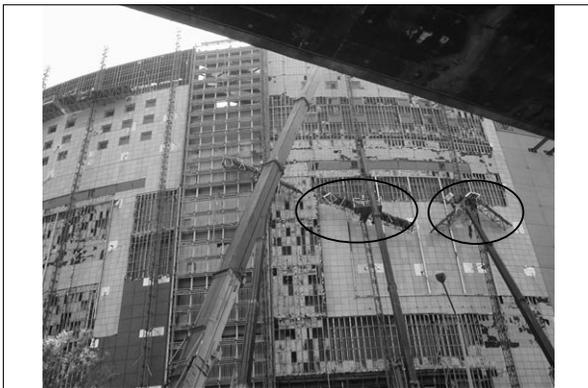
〈그림2〉작업 LIFT CAR 붕괴현황

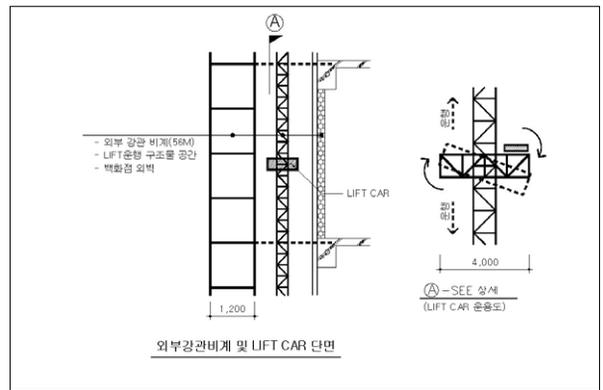
〈그림3〉LIFT CAR 그림해
