## 2. 베이스 플레이트 용접 불량

### 1. 건물개요

본 공장도 2004년 3월 5~6일 사이에 대전지역에 집중된 폭설(최심적설량:49cm)로 인해 붕괴된 경우로서 건축 및 구조도면이 전무한 관계로 현장조사를 통한 실측 및 재료시험을 거쳐 부재내력 검토 및 원인 분석을 실시하였다.

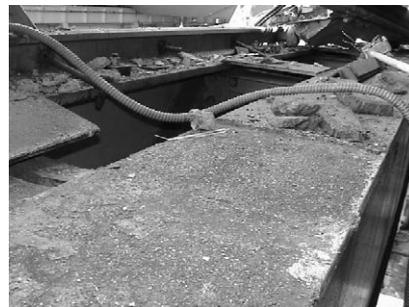
② 건축물의 취약부분인 D열×X10~X11열의 MT2와 X10열 지지보의 용접부위가 파괴되면서 X10열 기둥이 X9열 측으로 이동이 발생 <사진1>참조

③ X10열 기둥의 이동량이 15cm를 넘게 되면 지지보의 플랜지를 벗어나게 된다.

<사진1> MT2+CRANE 주행보 접합부(용접부분)

붕괴원인이 D열에서 X10열의 트러스 기둥이 지지보 상단에 위치하면서 정상적으로 용접되지 않아 미끌리면서 연속적인 붕괴로 이어진 것으로 조사되었으며, 붕괴된 현재 X10, X11열 모두 지지보 하부는 양호한 상태이다. 따라서 X11열은 지지보 상부 위치에서 기둥을 재시공하며, X10열은 크레인 보 상부에 제대로 고정될 수 있도록 상세처리 하였다.

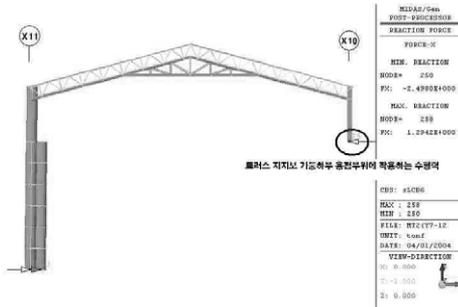
① D열 MT1 기둥 하부에 수평력 발생

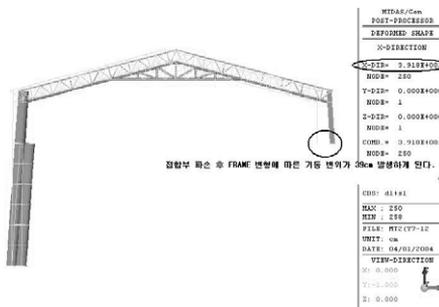
② D열 MT1 기둥 하부 접합부 파괴

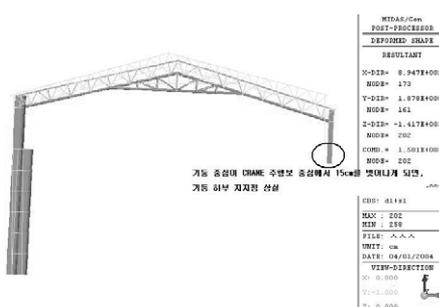
③ D열 MT1 기둥이 H형강 플랜지를 벗어남

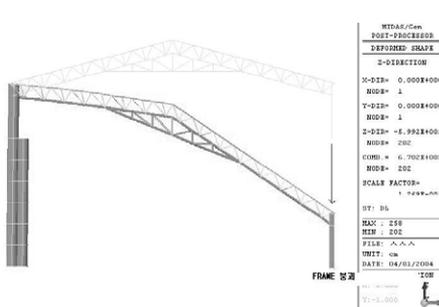
④ D열 MT1 기둥 지지력 상실로 붕괴

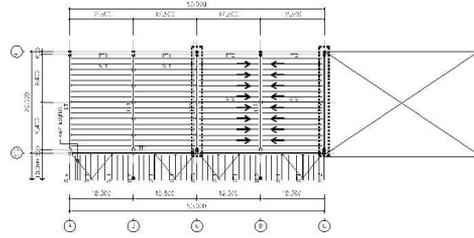
⑤ MT2와 연결된 E열과 C열의 ST2 및 PT2에 과도한 인장이 발생

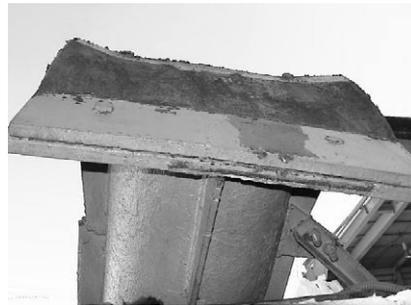
〈사진2〉 파괴된 주트러스 지지기둥 베이스플레이트부위

따라서 이론적으로 검토해 보면 결함사항이 없으나 사진에서 보는 바와 같이 용접부위 시공이 불량함으로 인해 붕괴에까지 이른 것으로 추정해볼 수 있다.
