## 태풍 피해의 교훈과 내풍설계

김종락  
숭실대학교 교수

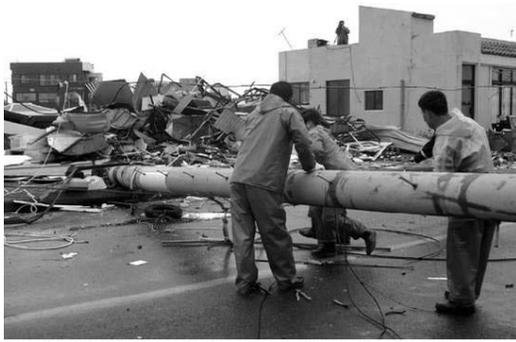
〈사진1〉은 (제주일보) 북제주군 조립식 상가 건물이 태풍에 날려 전 붓대를 덮쳤고 주변의 교통이 마비된 사례이다. 이후 현장에서 건물 잔해와 전봇대를 철거하고 있는 것을 나타낸 것이다.

〈사진 1〉 전봇대 철거

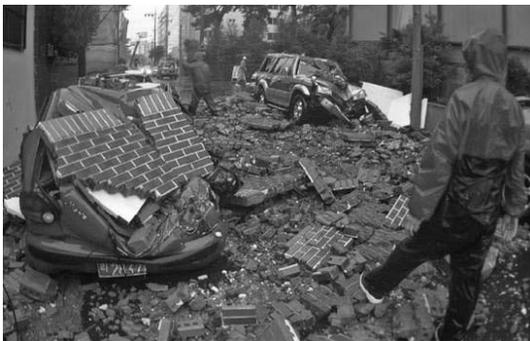
〈사진 2〉는 31일 오전 제주시 일도2동 대창빌라 외벽에 쌓았던 벽돌이 강풍에 떨어져 내리면서 밑에 있던 승용차 4대가 완파되자 시청 직원들이 나와 행인 통제선을 치고 있다. 또 벽돌이 떨어지면서 전기줄이 단선돼 일대 아파트 단지 5천여 가구가 2시간이 넘도록 정전된 사례를 나타낸 것이다.

〈사진 2〉 떨어진 외벽체

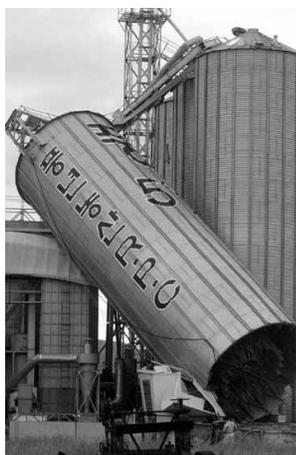
〈사진 3〉은 2002년 15호 태풍 루사가 한반도를 강타한 1일 부산시 강서구 대저동 양곡저장탱크가 강풍에 쓰러져 있는 것을 나타낸 것이다. 2002.9.1. [부산=연합뉴스]

〈사진 3〉 쓰러진 양곡저장탱크

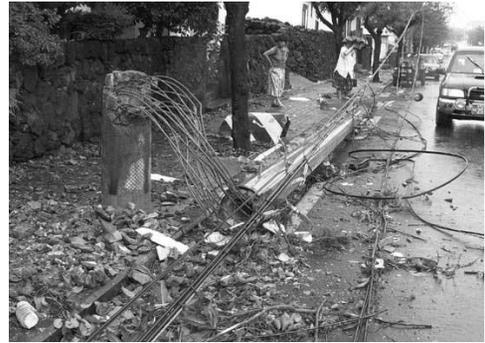
〈사진 4〉는 제주도 서귀포시 하효동 일주도로변 전신주 6개가 부러져 하루 종일 교통이 통제된 것을 나타낸 것이다. 8월31일

〈사진 4〉 부러진 전신주

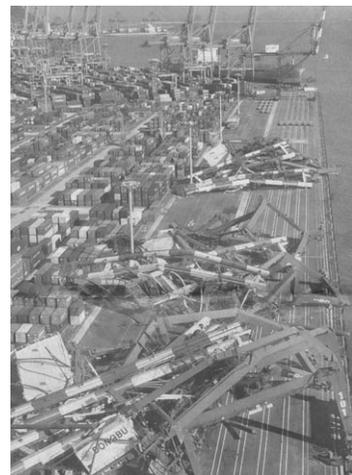
〈사진 5〉는 부산 신감만 부두 컨테이너 크레인의 전도사고의 예이다. 단일 사고현장의 피해정도는 가장 큰 사례로 남을 것이다.

〈사진 5〉 신감만 부두 컨테이너 크레인의 전도

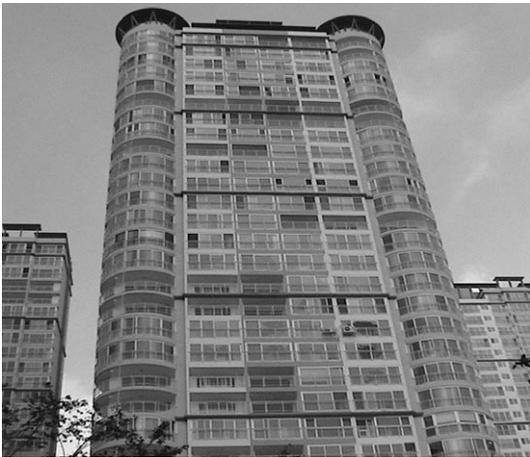
건물의 배치에 따른 풍속의 증가와 건물형상에 따라 벽면에는 다양한 풍압력이 작용한다. 그럼에도 불구하고 해안에 고층, 초고층 주거 건물이 건설되었다. 과연 충분한 내풍설계가 이루어졌는지? 더욱이 부적절한 설계와 시공으로 피해가 발생되었다. <사진7,8>은 이미 복구공사가 진행된 부분도 있으나 샷시 창유리(베란다 샷시)파손의 전형적인 예이다. 부산지역에서는 해운대 신시가지, 수영만일대, 광안리일대, 남천동일대에서는 거의 모든 건물에서 창유리 파손이 발생하였다. 남천동에서는 사진9와 같이 내압의 변동에 따라 실내 전체에 피해가 발생하였으며 이를 보수하고 있는 상태이다.

<사진 7> 창유리파손 예(일부보수완료상태)

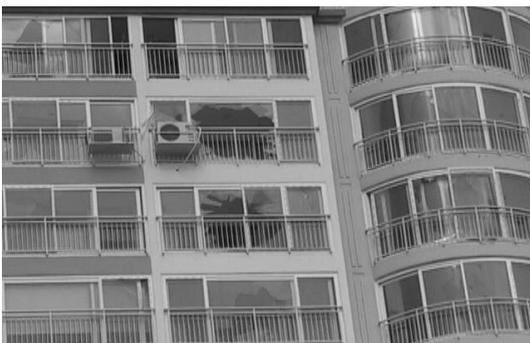
<사진 8> 창유리 파손예

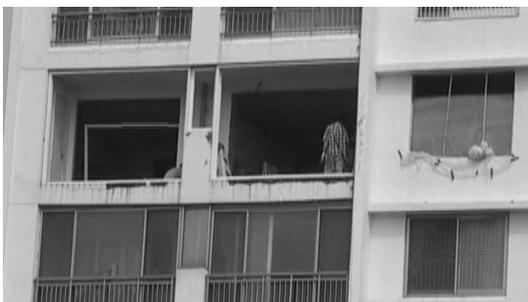
<사진 9> 창유리파손으로 실내보수공사 진행

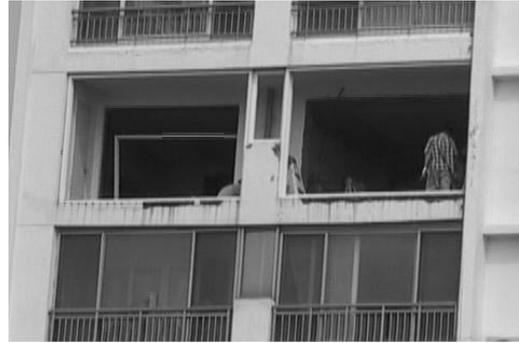
풍속의 활증 및 국부풍압에 의한 저항력이 부족하여 극심한 창유리의 피해가 발생했다. 사진 10의 창유리 파손 상태를 보면 창틀, 샷시까지 비산한 흔적을 볼 수 있다. 이때에 지상에서 보행자가 있었다면 어떻게 되었을까?

<사진 10> 비산낙하한 샷시와 창유리

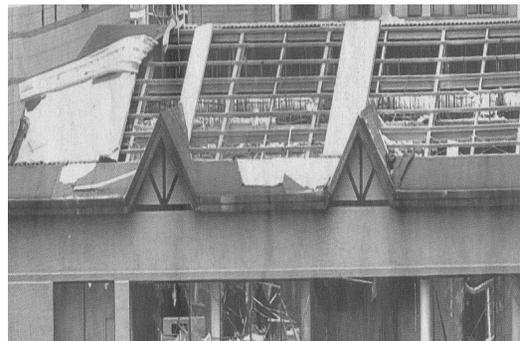
2003년 14호 태풍(매미)에 의한 지붕피해는 주로 경량지붕에 많이 발생했다.〈사진 12〉, 〈사진13〉과 같이 지붕위 광고판은 설계시공이 부실한 경우 큰 사고를 발생시켰다. 당연히 광고판의 표면재는 비산하며 임의 위치의 건물 또는 공공에 피해를 입혔을 것으로 추측된다.

〈사진 12〉 지붕재의 박리비산

공장건축물 등 특히 박리 파손이후 기계, 설비 등을 위하여 신속하게 보수되어 졌다. 특히 공업단지 내에서도 막대한 피해를 입었다. 이제는 비구조 부재 및 마감재의 안전을 위하여 설계시 안전확인 및 허가 확인제도를 강화하고 설계기준 등의 제정 준비를 충실하게 해야 한다. 지붕의 부착물 등에서도 안전이 확보된 것은 있으나 특히 지붕의 광고판 등의 설치 시에는 파손 박리 시의 공공피해를 생각해 서라도 해당위치의 도래 가능한 설계풍속, 풍압을 명확히 파악하고 구조기술사의 안전 확인이 반드시 필요하다.

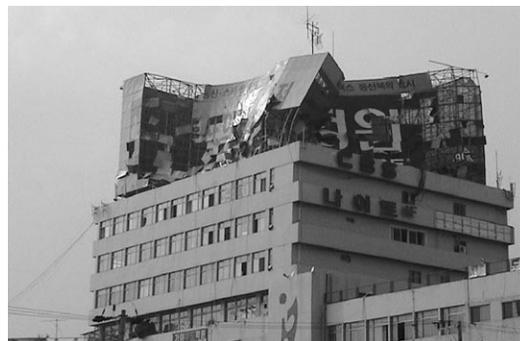
〈사진 13〉 지붕위 광고판의 파손 비산

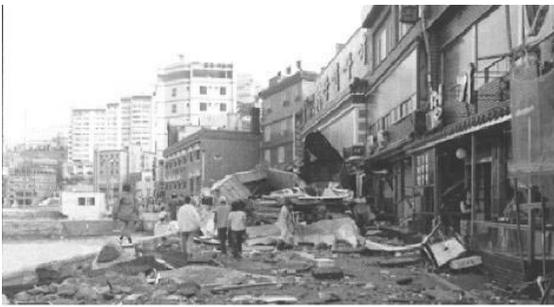
〈사진 14〉 부산 해안도로변피해현장
