지하 구조물의 부상 원인과 방지

정 광 량
(주)동양구조안전기술 대표

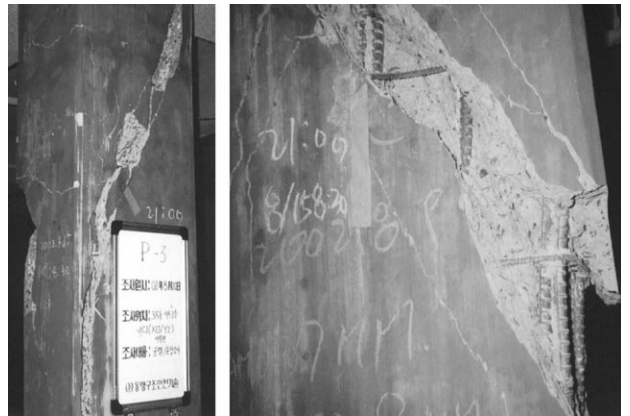
〈그림5〉 기둥의 파괴

구조물 부상이 발생한 후, 현장 조사를 실시하였는데 〈그림 5〉에 나타난 바와 같이 지하주차장 기둥이 파괴되는 손상이 발생하였으며 주근이 좌굴한 것도 확인할 수 있다.

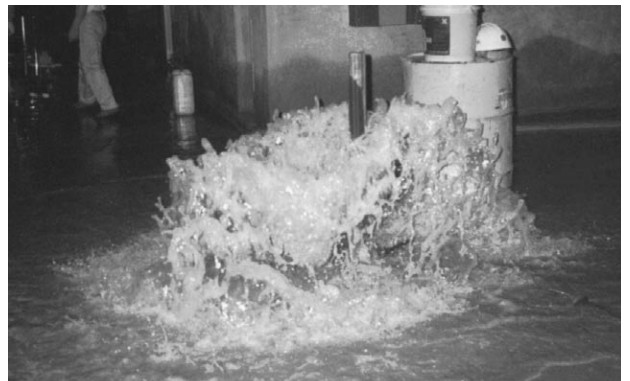
〈그림6〉 바닥 천공을 통한 지하수 제거

〈그림 6〉은 부상한 구조물을 지반에 안착시키기 위하여 지하주차장의 바닥을 천공하여 구조물 아래에 고인 지하수를 제거하는 사진이다. 안전진단을 통하여 구조물의 부상원인과 안전성 판정, 그리고 추후 보수·보강 조치 등의 종합적인 판단 내용은 다음과 같다.

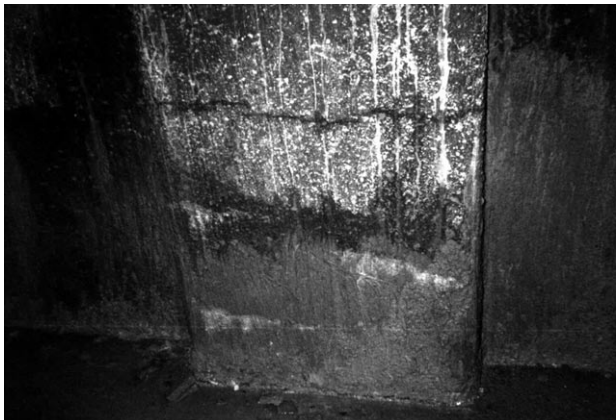
〈그림7〉 기둥의 수평균열

- ① 구조물에 피해를 발생시킨 주원인은 주차장 상부 마감공사가 되지 않은 상태에서, 기습적인 폭우가 지하수위를 급상승시켰으며 이로 인하여 구조물의 부상이 발생하였음.
- ② 구조물에 부력이 작용함에 따라 구조물 외곽부가 지지점이 되는 구조형식으로 변화였고, 벽체에 비해 강성이 약한 내부기둥 중 첫 번째 외곽 기둥에 축력과 더불어 전단력 및 모멘트가 복합적으로 작용하여 경사균열, 수평균열 및 부분적인 콘크리트의 박리·박락이 발생하였음. (〈그림 7, 8〉 참조)

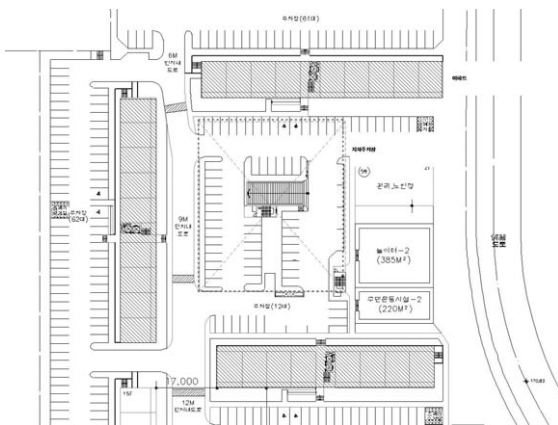
〈그림 12〉 지하주차장 배치도

〈그림 12〉 에서와 같이 지하주차장 주변을 건물들이 둘러싸고 있는 형

태이어서 유입된 물의 배수가 원활하지 않아 부력이 증가한 경우이다.

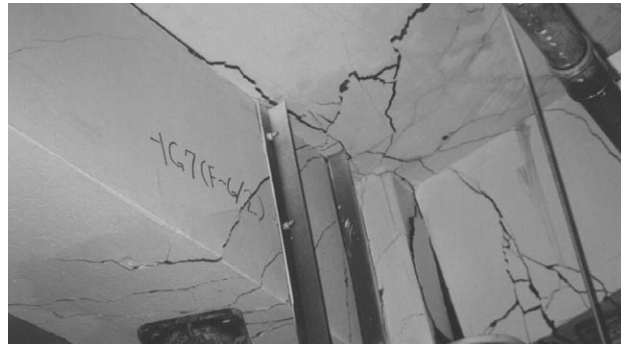
〈그림13〉 보의 손상

구조물 부상이 발생한 후, 현장 조사를 실시하였으며 현장 사진은 다음과 같다. 〈그림 13〉은 보의 손상 사진이어서 많은 균열이 발생했음을 알 수 있다. 〈그림 14〉는 지하주차장 내부의 철근콘크리트 벽체와 조적벽체에 균열이 발생한 사진이다.

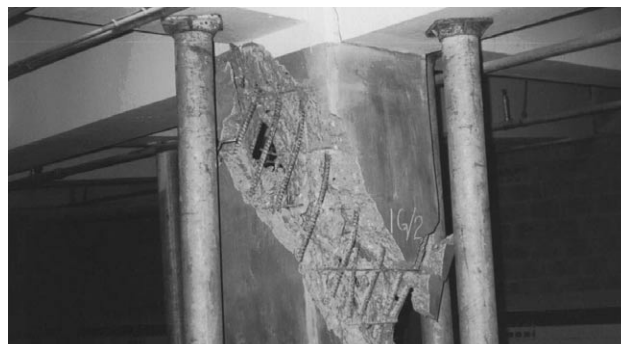
〈그림15〉 기둥의 손상

〈그림 15〉는 기둥의 손상 사진으로 구조물이 붕괴되지 않도록 기둥 주위에 동바리를 설치한 것을 확인할 수 있다.

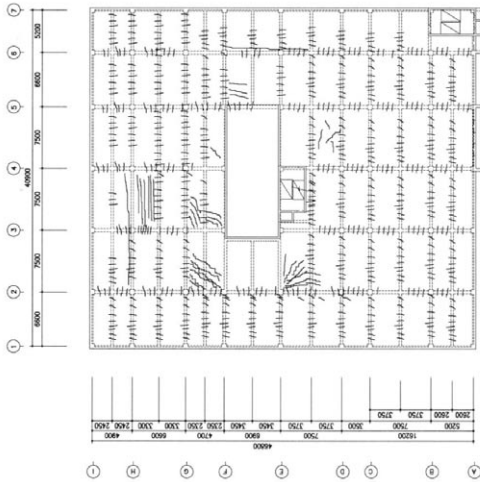
〈그림16〉 지하주차장 지하1층 손상현황도

- ① 지하주차장 구조물에 피해를 발생시킨 주요 원인은 최초 설계시 예상하지 못했던 30년만에 발생한 기상 이변에 의한 부력으로서 현장보다 높은 도로 및 야산에서 물이 지하로 유입되면서 지하수위가 급상승함으로 인하여 지하주차장이 부상하게 됨.
- ② 이후 지하수 수압저감 및 배수로 인해 건물이 침하하면서 최초 온통기초의 무한지점이 불균등한 유한지점으로 변화되면서, 예상치 못한 2차 응력 발생이 발생됨.
- ③ 기둥에는 축력과 더불어 전단력 및 모멘트가 복합적으로 작용하여 경사균열, 수평·수직균열, 콘크리트 파괴(전반적으로 주두부에서 하부로 1/2 지점까지 파괴), 철근의 좌굴현상 등을 발생시킨 것이며, 슬래브, 보, 벽체(콘크리트 벽체 및 조적벽체)에는 인장력, 전단력, 모멘트 등의 힘들이 작용하여 균열, 콘크리트 박락, 철근 좌굴현상 등이 발생하였음. (〈그림 16〉 참조)

- ⑤ 지하주차장의 기능을 상실할 정도로 손상이 심각하여 보수·보강 공사를 실시하여도 원상복구가 불가능할 뿐 아니라 안전성 및 경제성을 고려한 측면에서 철거하기로 결정함.

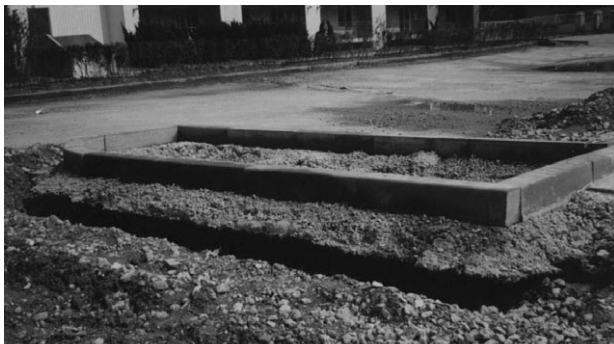
〈그림17〉지하주차장 상부바닥 융기

- ④ 지하주차장이 약 90 cm 부상한 후, 구조물이 불균등하게 침하되면서 기초 하부 바닥면과 지반사이에 공동(최고 약 100 cm)이 관찰되었고 지하수도 존재하는 것으로 확인되어 계속적으로 변위가 발생할 우려가 있었음. (〈그림 17〉 참조)
