부력에 의한 지하주차장 부양 (浮揚)

김형균
(주세진구조이엔씨)

사례1.

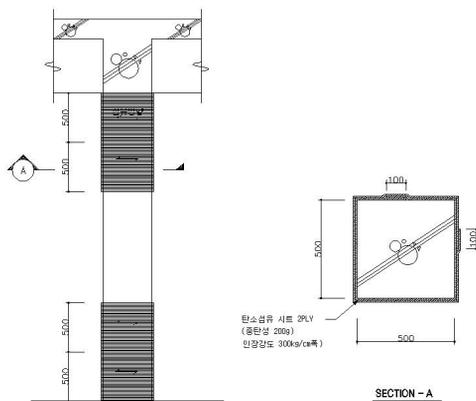
〈내부기둥에 대한 보강〉

현장 조사결과, 외곽부 기둥 및 외곽부에서 첫번째 경간 내부에 위치한 기둥 및 보의 일부에서 균열이 발생한 것으로 나타났으나, 구조 검토결과 부재 내력에는 이상이 없는 것으로 판정되었다. 그러나, 기둥 상하부의 피복탈락 및 띠근의 변형 등이 향후 기둥의 내력을 저하시키는 요인이 될 뿐만 아니라 준공후 사용 연수가 증가하면 증성화 및 처짐, 균열의 진전 등 사용성을 저해하는 요인이 될 것으로 판단하여 다음과 같이 보강하였다.
