가설거푸집 붕괴(崩壞) 재해의 원인과 대책

나 운
삼성물산(주)

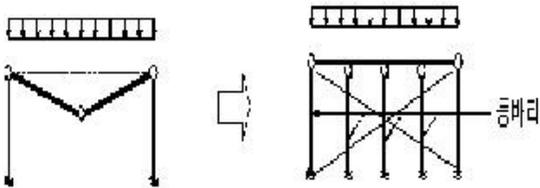
〈그림3〉 거푸집 부재의 절곡과 보강

가설구조물은 정정구조물이므로, 1개소에서 소성힌지가 발생하여도 〈그림3〉과 같이 붕괴로 이어지므로, 거푸집의 절곡현상 방지를 위해서는 사전에 거푸집 설치에 대한 구조계산과 검토를 하여 장선, 멩에, 동바리 등의 적정 간격을 검토한 후 시공해야 한다.

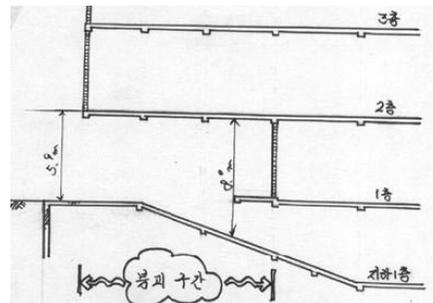
〈그림5〉 사고 발생 부위

거푸집 붕괴가 발생한 후, 산업안전공단에서 현장조사를 실시하였는데 사고 발생부위는 〈그림5〉와 같이 지하주차장 진입 램프 구간으로 층고가 5.9m ~ 8.0m로 구조물이 형성되는 부분이었다.

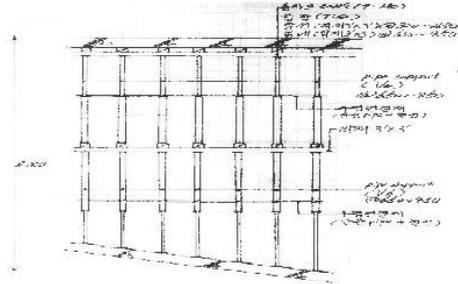
〈그림6〉 사고 발생 원인

- 1) 거푸집 동바리 등의 안전조치 부실로 파이프서포트를 상호 연결하여 설치하는 이중동바리 구조로 시공되었으며, 상, 하 동바리의 수직도가 일치하지 않아 비틀림 모멘트 발생 및 지지력 부족.
- 2) 램프 경사부 받침목이 일부 누락되는 등 받침부 설치불량

- 3) 층고가 3.6m이상일 경우 수평 연결재를 매2.0m 이내마다 2방향으로 서로 전용철물인 클랩프를 사용하여 견고하게 설치하여야 하나 철선 등을 이용하여 불규칙적으로 설치함으로써 수평연결재의 체결력 부족으로 동바리의 좌굴 및 변위 발생.
- 4) 전용 부속자재를 사용하지 않은 관리 부실 등이 붕괴의 주원인이었다.

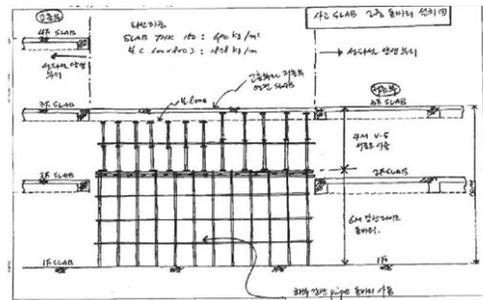
〈그림7〉사고 발생 부위

거푸집 붕괴 사고 후 현장조사를 실시하였는데, 사고발생부위는 〈그림7〉과 같이 지상 3층을 연결하는 슬래브 부분으로 지상 1층에서 3층 슬래브 까지 층고가 10m 부분으로 중간에 슬래브가 없는 부분에서 발생했다.

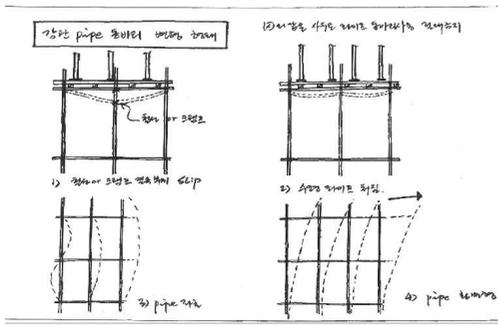
<그림8> 사고 발생 원인

- 1) 〈그림7〉과 같이 하부는 강관동바리를 사용하고, 상부는 V5 동바리를 사용한 이중동바리 시스템으로 가설 거푸집을 조립하였으나, 상부 동바리와 하부동바리의 간격이 서로 일치하지 않아 중간의 합판 가설구대에 응력이 집중되어 가설 구대의 굴절이 발생하였다.
- 2) 이중동바리를 사용함에 따른 가설 구조설계를 하지 않았고, 거푸집 시공계획 등의 가설공사계획을 수립하지 않았다.
- 3) 층고 10m 슬래브 콘크리트 타설시 기둥, 보, 슬래브 부재에 동시 타설을 하여 응력집중에 따른 거푸집 도괴현상이 발생하였다.
- 4) 횡방향 저항요소인 가새 보강 및 수평연결재를 시공하지 않아 동바리의 도괴 및 좌굴현상이 발생하였다.
- 5) 수평연결재를 동바리에 연결하는 클랩프와 같은 연결철물 대신에 철선으로 연결하여 결속력이 저하되어 동바리의 좌굴이 발생한 점 등이 거푸집 슬래브의 붕괴를 일으킨 주원인이었다.

- 1) 골조작업 착수 전 동바리 계획 후 도면을 작성하고 구조전문가의 구조 계산 및 검토를 반드시 실시하여 안전성을 확인한 후 시공하도록 한다.
- 2) 이중 동바리는 절대 사용하지 않는다
- 3) 강재와 강재의 접속부, 교차부 등은 전용철물을 사용하여 동바리의 도괴 및 좌굴을 방지한다.
- 4) 수평변위 방지를 위한 조치를 실시하고 시공 전, 후에 동바리 조립상태를 확인 점검하여 위험한 부분은 보강조치를 하여야 한다. (수직재 선타설, 가새, 버팀 등)
- 5) 트랜스퍼 빔, 트랜스퍼 슬래브 등 타설하중이 많은 부분은 층고에 관계없이 별도로 구조 전문가의 구조 검토와 타설 계획, 거푸집 조립 계획을 수립한 후 작업하도록 한다.
- 6) 수평보강재 (수평 연결재) 설치기준을 준수하여 시공하도록 하며

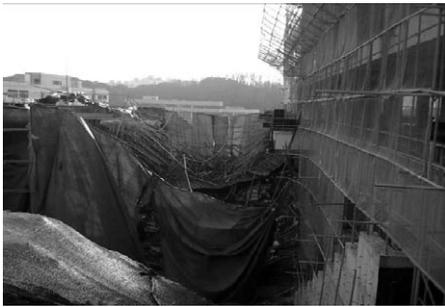
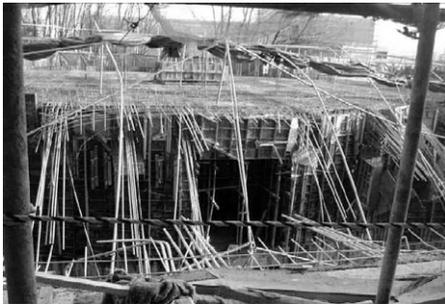
<사진5> 거푸집 슬래브 붕괴 현장

<사진6> 거푸집 슬래브 붕괴 현장
