사고사례

타 공사에 의한 사고

1) 하수관 압입공사 중 가스배관손상 사고

출처 : 가스사고연감 2003

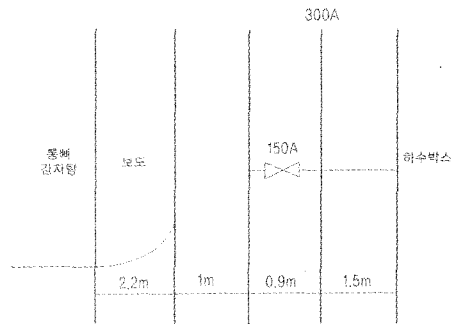
▲ 사고현장 평면도

- 하수관(700A) 설치를 위한 압입공사 중 지하에 매설되어 있던 도시가스배관(150A)을 손상시켜 가스가 누출된 사고임

가스배관 중압 300A에서 분기되는 중압 150A의 하단부를 손상 (길이 15cm, 최대폭 3cm)시켜 가스가 누출되었음.

●차집공사 시공자는 공사 시행전 부산도시가스와 가스배관의 안전에 관하여 협의하고 굴착협의를서를 작성하였으며 도시가스사업자는 이때 정확한 도면을 제공하여야하나 굴착협의를서 찾집공사구간에 대한 1/500 GIS도면(평면도에 150A배관 표시됨)만 제공하고 중압 300A에서 분기되는 150A로 상세도면이 누락되어 이를 인지하지 못한 찾집공사 시공자가 4번 압입구에서 세미실드공법에 의하여 압입작업을 진행중 압입기 텃팅헤드부가 중압 150A배관 하부를 손상시킨 사고임.

●굴착공사시공자와 도시가스사업자간의 굴착공사협의시 상세도면첨부

●지하매설배관탐지장치 등으로 확인된 지점중 정확한 매설위치의 확인이 곤란한 분기점, 장애물 하월부 등에 대하여는 필히 시험굴착 실시

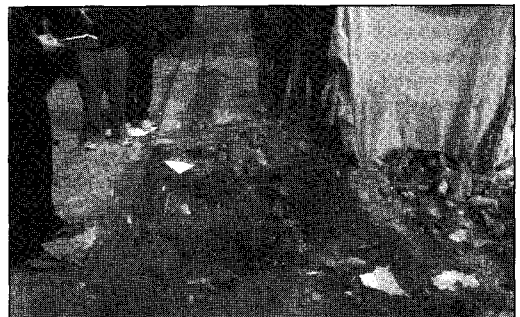
● 굴착공사를 진행하던 포크레인으로 무너진 담장의 잔해를 치우던 중 담장 아래에 깔려 있던 도시가스배관을 포크레인이 손상시켜 가스가 누출된 사고임.

▲ 도시가스배관을 손상한 지점

철거·개축되는 공사부지 내에서 막음조치하는 사례가 없도록 하고 반드시, 부지 밖에서 막음조치 하여 굴착 등으로 인한 배관손상을 사전에 방지

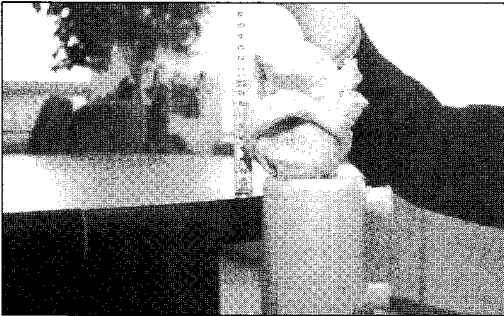
● 상기 주택의 철거·굴착공사를 위하여 기존 사용하고 있던 도시가스배관에 대하여 막음처리를 실시하였고, 사고 당일 굴착공사자가 도시가스배관 인근에서 포크레인으로 주택부지를 굴착하던 중 인근한 상가와와 경계담장이 무너지면서 막음조치하여 둔 도시가스배관 위를 덮치게 되었으며,

▲ 손상된 도시가스배관 막음조치한 부분

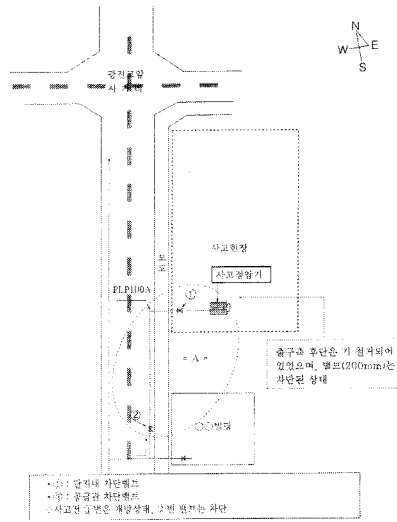
▲ 평면 계략도

● 주택 철거업자가 포크레인으로 주택을 철거하던 중 철거주택에 공급되었던 도시가스 배관의 막음조치된 부분을 손상시켜 가스가 누출된 사고임

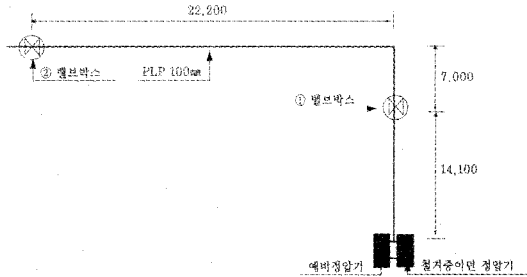
▲ 배관=A=상세도

● 상가 건축물 철거 후 정압기를 철거하면서 매물관과 연결된 밸브를 분리하지 않은 채 굴착기가 정압기를 들어내어 정압기와 연결된 매물 가스배관이 파손되면서 가스가 누출된 사고임.

● 건축물 철거공사를 끝내고 기존에 사용하고 있었던 정압기를 철거하는 과정에서 인입배관과 정압기를 분리하지 않고 도로상에 설치된 밸브만 차단된 상태에서 포크레인 집게로 정압기 캐비닛을 들어내는 순간 정압기에 연결된 인입측 도시가스배관이 파손되면서 배관중에 잔류해 있던 가스가 누출된 사고임.

● 정압기 철거공사시에도 도시가스사업자와 협의토록 의무규정 신설

- 철거가 예정된 배관 및 정압기시설내의 잔류가스에 대한 안전조치 방안 강구
- 가스완전 방출후 불활성가스 충전조치 등

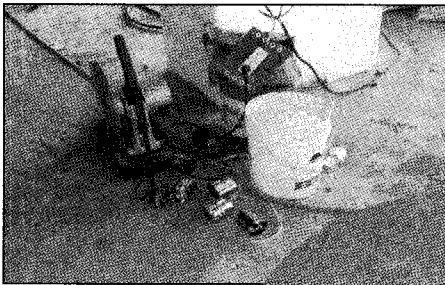
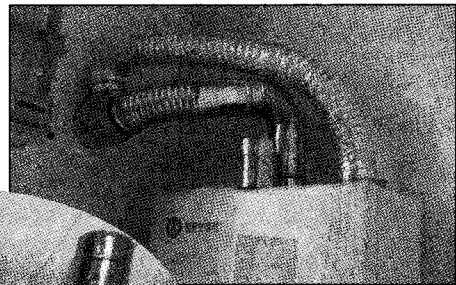
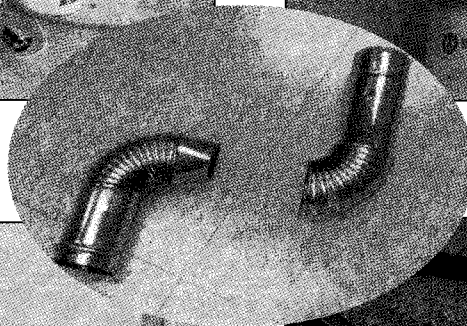
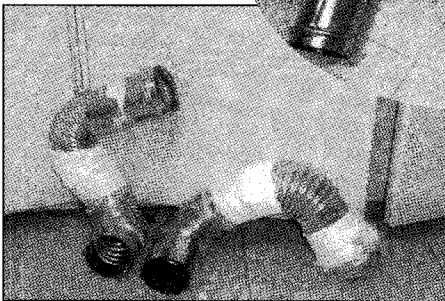
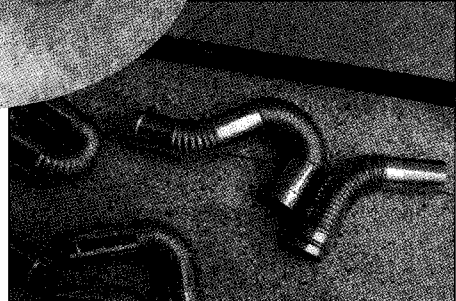
가스보일러연도 절단

최근 가스보일러 시공자가 공급 전 안전점검 중에 가스안전 공사의 형식승인이 되어있는 보일러 연도를 절단하여 사용하는 사례가 빈번히 발생하고 있다.

이는 폐가스에 의한 인명사고가 직결되는 중대한 사안임으로써 회원들은 위와 같이 시공을 하지 않아야 한다.
