# 원전 증기발생기 연구협의회

## 운영 및 과제 수행 현황

김 효 정

한국원자력안전기술원 규제기술연구부장

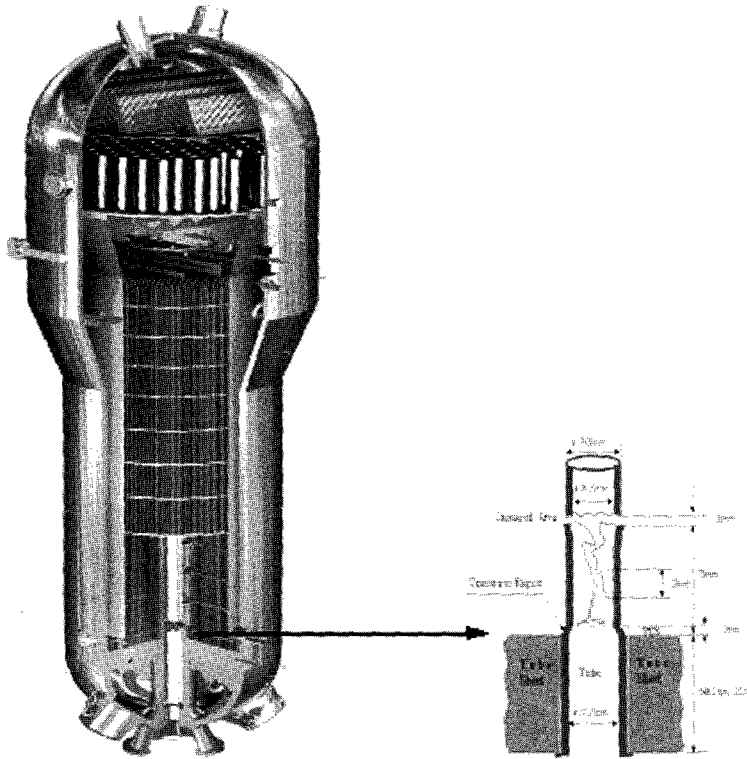
〈그림 3〉 손상 전열관 위치 및 형상

터 약 75mm 지점까지 상부 원주 방향 균열 부위와 연결된 축방향 균열이 확인되었으며, 관판 상단 약 3mm 지점과 약 10mm 지점에 축방향 균열과 연결된 원주 방향 균열 전파가 있음이 관찰되었다(그림 3).  
가. 누설과 전열관 파단의 관계

그리고 응력 부식 균열 형상비가 대부분 10 이하인 것과 균열면이 서로 다른 층을 이룬 것으로 미루어 파단 전열관에서는 패인 홈을 따라 다중 균열이 생성되었을 것으로 판단된다.

즉 균열 길이 약 72mm는 여러 균열이 합쳐진 것으로 이 균열은 거의 관통균열에 도달해 있었던 것으로 판단된다. 약 72mm 균열에서는 가동중 압력차에 의해 전열관의 파열이 일어날 수 있다.

누설된 전열관의 내부를 관찰한 결과, 관판 상단 약 75mm 지점에서 원주 방향의 균열이 확인되었으며, 손상관의 양쪽으로 약 10mm 이격이 있었다.

① 관판 상단부터 약 80mm 지점까지 극부적인 벌지(bulge)와 내면의 스크래치가 존재하는 것이 인출 검사로부터 확인되었으며 이에 의한 과도한 인장 잔류 응력이 존재하였다.
