# 일본 미하마 원전 3호기 복수 배관 파단 사고 분석

## 강 기식

IAEA 원자력발전국 수명관리 담당관

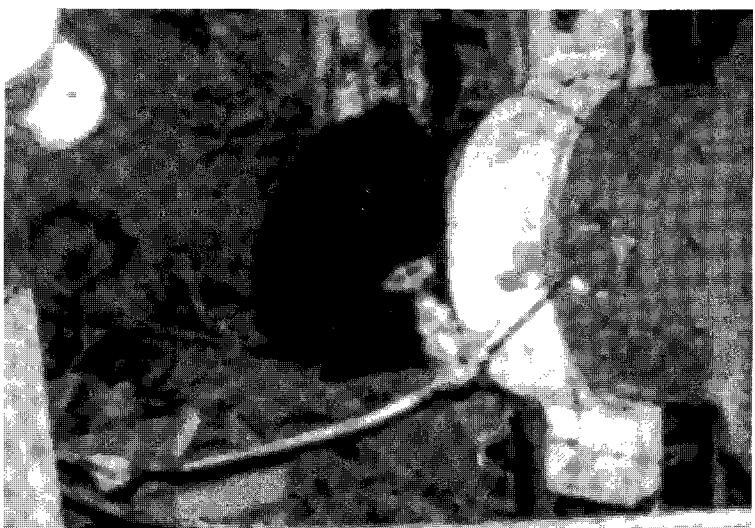
2004년 8월 9일 15시 28분 미하마 3호기(설계자: MHI, PWR)가 100% 정격 출력으로 운전중 터빈 빌딩 2층 천정에 설치된 구경 56cm의 복수 배관이 파단되어, 증

〈그림 2〉 파단된 56cm 복수 배관 모습

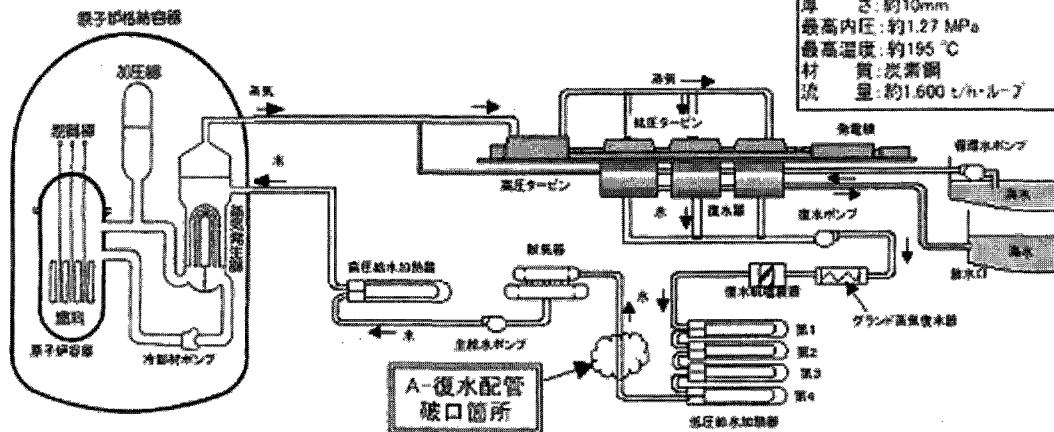
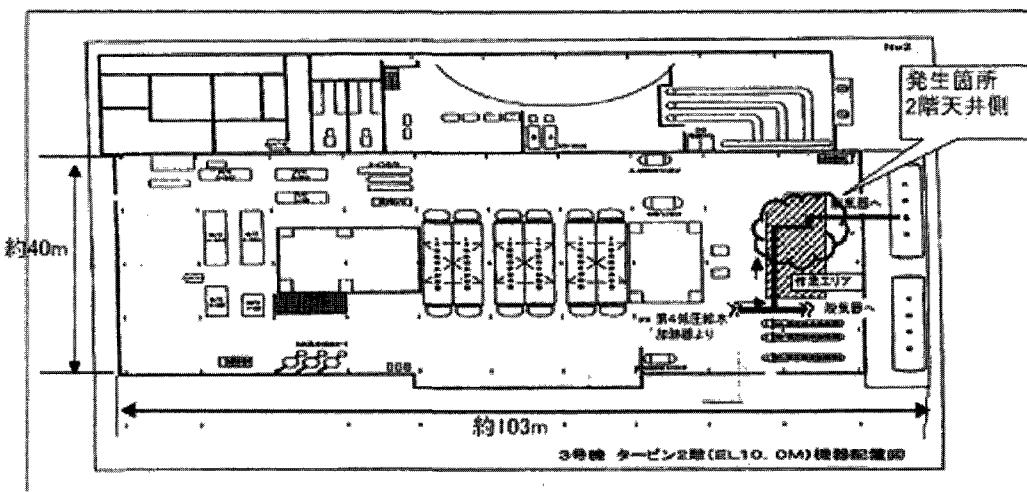
タービン2階面(天井側)の写真(8月9日17:30頃撮影)

〈그림 3〉 미하마 3호기 배관 파단 사고 부위 및 터빈 건물 2층 상세도

- 15:35 : 발전소 고온 정지 상태
- 17:30 : 4번 저압 급수가 열기와 탈기기 사이의 배관 파단을 발견
- 23:30 : 원자로 저온 정지 상태 시작
- 23:45 : 원자로 저온 정지 상태 완료  
배관이 파단 되기 전 증후를 나타내는 운전 인자의 변화도 없었으며, 배관의 파단 후 파단된 A 라인의 복수는 급격하게 증가되고 B 라인은 급격하게 복수 유량이 감소되었고, 15시 25분부터 탈기기의 수위가 급격하게 감소되었고 약 800톤의 복수가 터빈 빌딩으로 방출된 것으로 계산되었다.

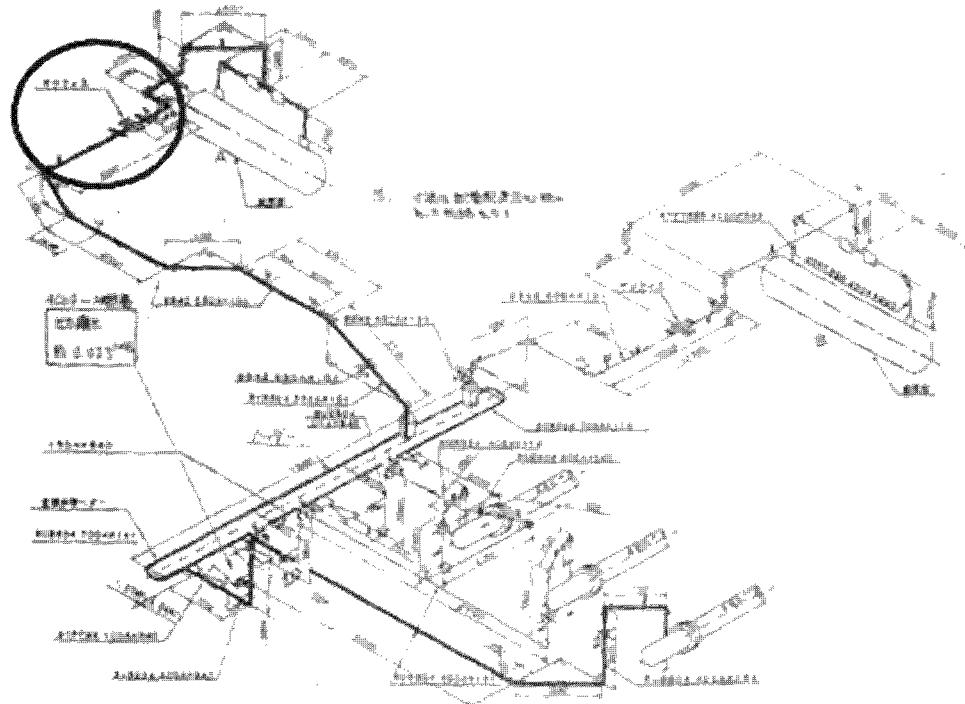
美浜3号機 復水配管スケルトン図(第4低圧給水加熱器～脱気器)

〈그림 4〉 배관 파단 사고 부위의 ISO 도면

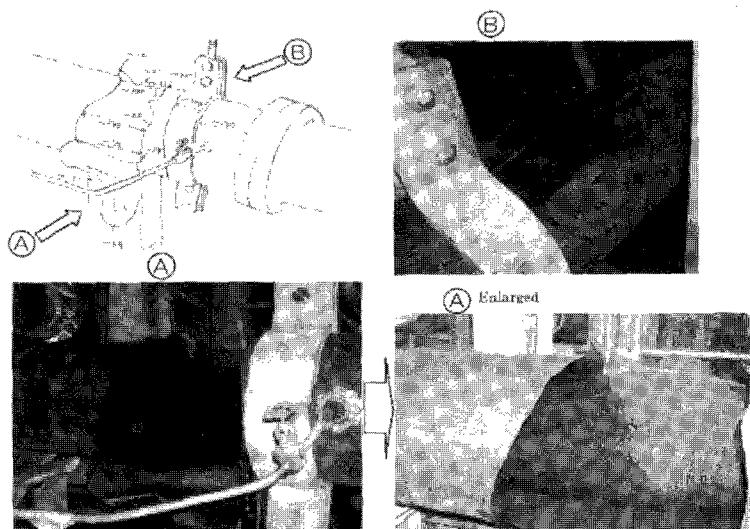
〈그림 5〉 파손된 배관의 단면도

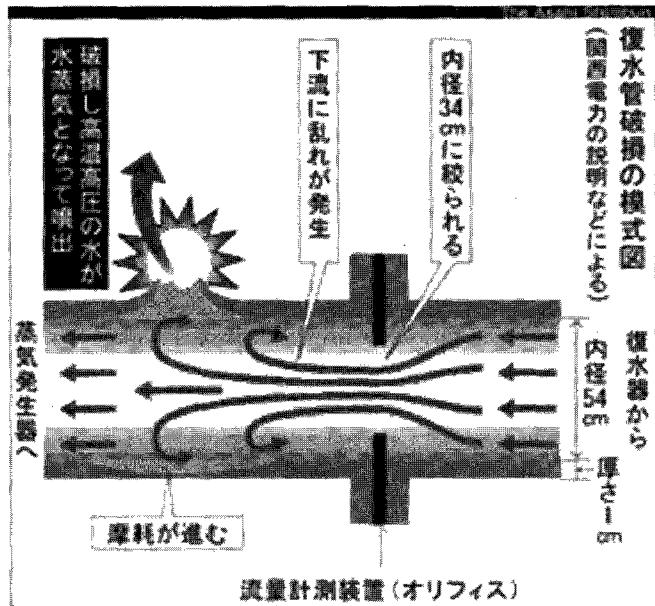
(그림 6) 파손 배관의 Thermal stripping 현상

일본 규제 기관인 Nuclear and Industrial Safety Agency(NISA)의 검사에 의하면, 파손된 급수 배관은 부식과 침식에 의한 배관 감속이 사고의 주원인이지만, 갑자기 배관이 파손된 것은 급수량을 측정하기 위해 설치된 오리피스 하단의 배관에서 유체의 Thermal Stripping 현상에 의하여 배관이 급격하게 파손된 것으로 추정된다(〈그림 6〉 참조).

사건 발생 후 관서전력은 문제가 되는 배관의 재질을 Low Alloy [Cr/Mo] 혹은 Stainless Steel로 교체하고, 또한 배관의 윤곽을 변경하여 유체의 질량 유동에 의한 사고 발생 요인을 최소화하는 동시에 현재 수행하고 있는 수처리 방안을 저용존 산소, 고Ph 및 AVT 방법을 검토하고 있다.

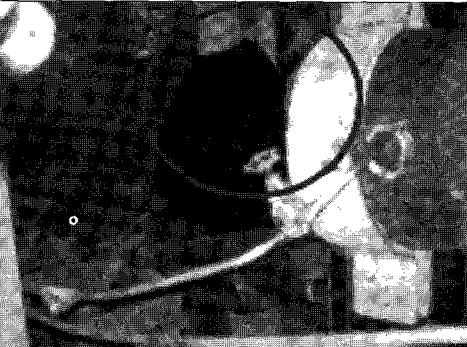
항목	미하마 3호기	Surry 2호기
파손위치 및 상황	파손 위치 : 우랑계 오리피스의 하단 파손 상황 : 부분적으로 파손되고 완전히 배관이 파손되지는 않음	●파손위치 : 고압 급수 가열기와 급수 펌프 중간의 분기점 앤보에서 발생 ●파손 상황 : 원주 방향으로 전체가 파손되고 B 트레인 배관과 파손된 부분이 충돌
사고 원인	현재 정확한 원인을 조사중이며, 경찰에서 사고 발생부근의 출입을 통제하여 혀락된 검사관만 접근, 원인을 조사중	●감식과 부식으로 인하여 앤보 부근이 감속된 상태에서 증기발생기의 주 차단 밸브가 작동되어 원자로 비상 정지 후 과도한 압력 상승으로 ( $30\text{kg}/\text{cm}^2$ 의 압력이 $40\text{kg}/\text{cm}^2$ 으로 상승) 감속된 부위의 앤보가 파단됨 ●엔보의 감속 원인은 배관의 위치, 수질 관리, 배관의 재질, 온도, 유체의 유속 등 복합적인 요인인 및 Surry 원전은 초기 운전시 수질 관리의 문제점이 발견되어 감식을 촉진하였으며, 단상 유동 배관에 대한 적절한 수질 관리가 행하여지지 않았음이 주요한 요인으로 밝혀졌다.
파단 배관의 단면
