화력발전소 정밀진단 및 수명평가(II-II)

6. 정밀진단 및 수명평가 사례

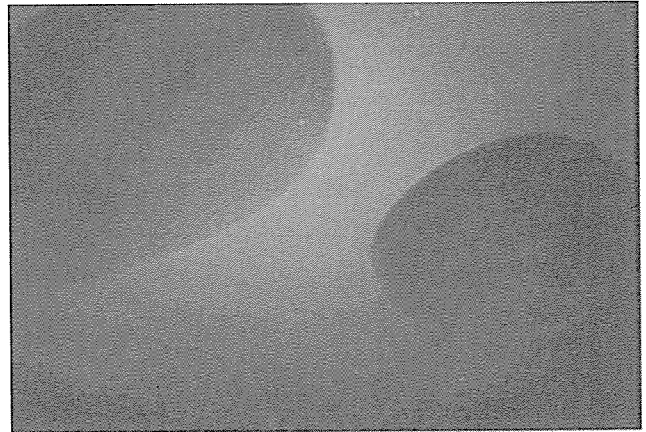
그림 4. 1ry SH Outlet HDR

그림 4, 5, 6에서 보는 바와 같이 내시경 검사 결과 고온 헤더의 내측 리가먼트부는 비교적 깨끗한 상태를 유지하는 것으로 확인되었다.

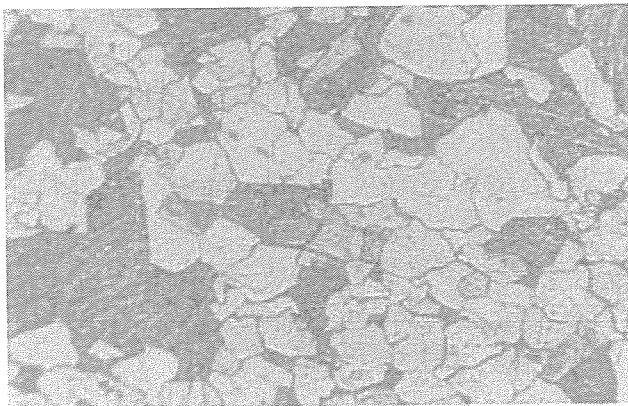
그림 8. 과열기 모재부 조직

약 93,200 시간을 가동하였음을 고려해 볼 때 모재에서의 부분적으로 구상화된 베이나이트 및 퍼얼라이트의 형성은 Cr-Mo 저합금강의 전형적인 미세조직임을 보여주고 있으며, 재질열화(material degradation) 상태는 비교적 양호하다고 할 수 있다.

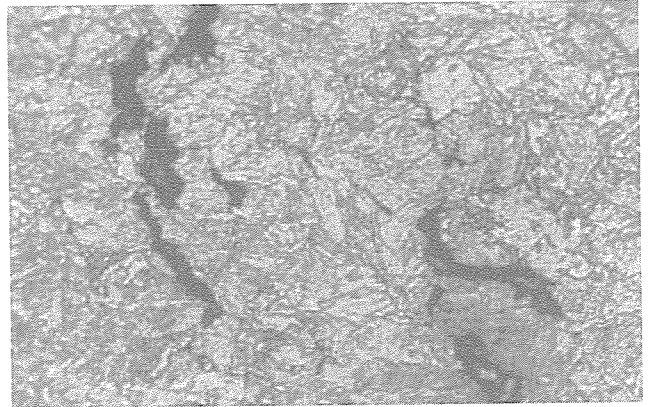
그림 9. 과열기 헤더 HAZ부 균열(예)

기 헤더에서는 열영향부 및 모재부에서 큰 균열이 발견되어 Class E로 평가되었다. 이들 균열은 발견 후 즉시 그라인드 아웃 및 용접 정비로서 적절한 조치를 취하였다. 그러나 기존 모재의 건전성과 용접부에 대한 조직분석 결과로서 균열 이외의 특이 사항을 발견할 수 없었으며 재질의 열화도가 전반적으로 악화된 상태로 판단하기 어려웠으므로 균열이 제거된 상태를 Class B로 판정하였다.

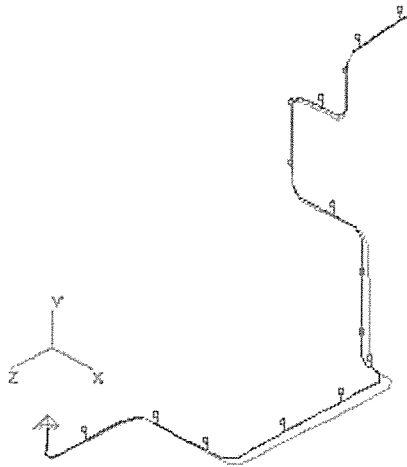
그림 11. 주증기배관 RS 열팽창

주증기관에 대한 계산결과는 전체적인 주증기배관의 구조물 HDR의 양쪽 끝에서 각각 독립적으로 연결되었고 TBN 까지 “Y”-Piece와 같은 응력집중부위도 없는 비교적 단순한 구조이다. 또한 Bending의 경우 곡률반경이 5D를 사용해서 Bending 부위에서도 직선 배관과 비슷한 응력분포를 보이고 있다. 따라서 실제로 계산되는 Stress Ratio도 비교적 낮게 나타났고, 최대응력은 노즐부위인 Safety Valve 용접부에서 최고 48%의 응력이 발생하였다.

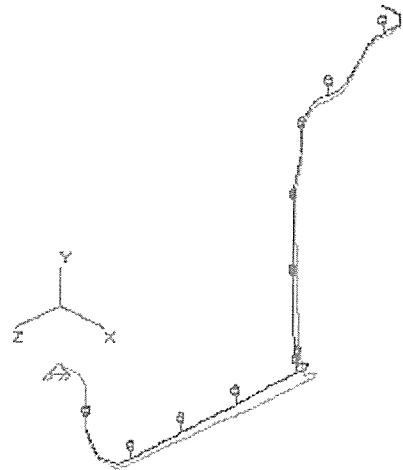
그림 13. 고온재열배관 RS 열팽창

고, 응력집중부위도 없는 단순한 구조이다. 또한 곡률 반경이 5D를 사용해서 Bending 부위에서도 직선 배관과 비슷한 응력분포를 보이고 있다. 따라서 실제로 계산되는 Stress Ratio도 비교적 낮게 나타났고, 최대 응력은 RS 배관 Node 90-95(HR-6 후단) Bending 부위에서 최고 37%의 응력이 발생하여 전체적으로 주 증기 배관보다는 작은 응력분포를 보이고 있다.

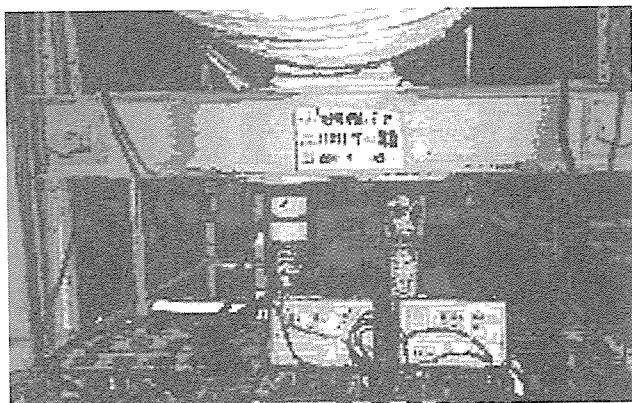
그림 15. 배관지지장치 점검

지지장치를 점검하는 대표 사진이 그림 15에 나타나 있다. MS-6, CR-8, 10, 15, 22하부 곡관부 배관이 구조물 및 지붕과 간섭되므로 배관 보온재, 구조물, 지붕 등이 손상되었으며 이에 따라 빗물 유입, 구조물 변형, 배관의 열팽창이 원활하지 못하므로 차후 간섭부위 제거를 권고한다.

MS-24, CR-8, 9는 행거봉이 바닥 철판(그레이팅)과 간섭이 되어 배관의 열팽창이 원활하지 못하여 응력이 증가되고 클램프, 행거봉 클램프 연결 부위의 응력 증가로 인한 손상과 행거봉이 휘어짐으로 차후 간섭된 바닥 철판을 절단하는 것이 바람직하다.
