현대해상화재보험 광화문사옥 리노베이션 구조설계

- Structural Design for Renovation of
Hyundai Marine & Fire Insurance Kwanghwamun Office -

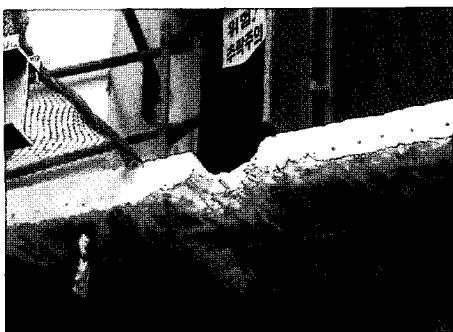
사진 2. 캔티레버 슬래브 하부철근 노출부분의 부식현상

콘크리트의 중성화 조사 결과 중성화는 매우 미미한 것으로 조사되었다. 철근부식 조사결과 철근노출 부위에서는 철근부식이 상당히 많이 진행되었으나, 콘크리트 내부의 철근은 매우 양호한 상태이며, 철근부

식 확률시험을 한 결과 철근부식이 진행할 수 있는 철근부식 확률 50 % 이상이 44.9 % ~ 99.3 %(상대빈도)로 조사되어 콘크리트의 중성화 방지에 유의할 필요가 있는 것으로 조사되었다.(〈사진 2〉 참조)

부재 결합 내용	보수 방법
콘크리트 슬래브, 보, 지하벽체의 균열	균열부위를 V-cutting한 후 에폭시충진(epoxy grouting) 처리함
콘크리트 슬래브의 파취, 기둥 콘크리트의 재료분리	모르타르 및 에폭시 모르타르(epoxy mortar)로 충진 시킴
철근 노출 및 부식	부식부분(녹)을 제거한 후 모르타르 또는 에폭시 모르타르로 피복 처리함

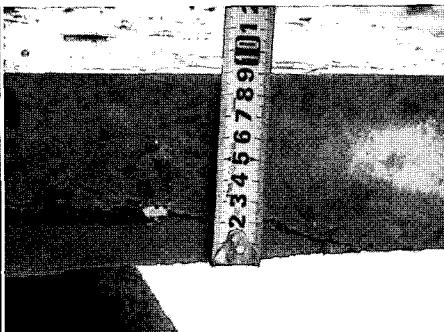
사진 3. 슬래브 두께의 측정

보 및 기둥은 대체적으로 도면의 크기와 일치하게 시공되었으나 슬래브는 여려 곳에서 도면보다 얇은 두께로 시공된 것으로 나타났다.

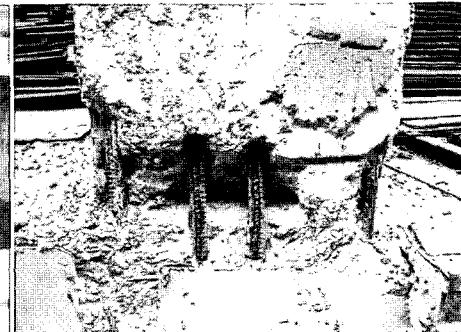
사진 4. 기둥 단면의 훼손 현상

여러 슬래브 및 보에서 처짐 현상 및 균열 현상이 발생하였으며, 기둥에서도 수개소에서 〈사진 4〉와 같은 단면훼손현상이 발생하였다.

(3) 기둥 : 내력부족 기둥부위는 기둥전 길이에 대해 철판보강을 사용하였음.

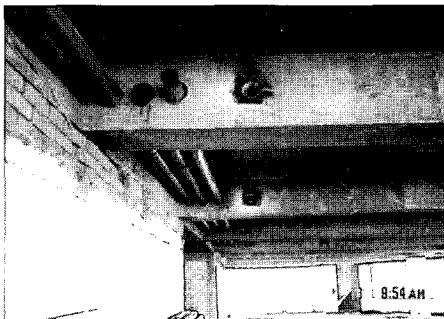
건물이 현대화의 개념으로 리노베이션됨에 따라 보다 설비 많은 설비 배관이 필요하게 되고 기존 건물의 천정고에 여유가 없어 부득이 기존 철근 콘크리트 보(총 500 mm)에 직경 50 ~ 150 mm의 개구부 및 폭 150 ~ 300 mm, 축 150 mm의 개구부(총 250여 개의 개구부)를 설치하여야 하였다.(<사진 5> 참조)

사진 5. 보 개구부의 설치

신축 건물의 경우에는 철근 콘크리트 보에 개구부를 설치할 때 콘크리트 타설전 보강근을 배근하여야 하지만 이 건물의 경우 불가능한 상황이므로 개구부 주위 및 보의 상하부에서는 탄소섬유 부착공법에 의한 보강을 실시하였고 보의 측면에는 강판을 접착하여 보강하였다.

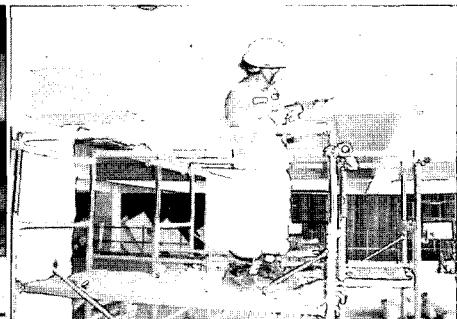
사진 6. 보 개구부의 보강 공사

개구부 내의 탄소섬유 부착을 위하여 철봉을 사용하였다(<사진 6> 참조). 개구부 주위의 응력은 <그림 4>와 같이 비렌디일(Vierendeel) 응력해석 모델을 이용하

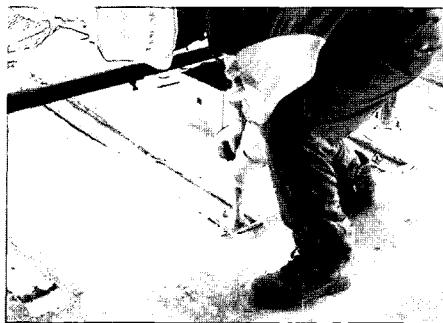
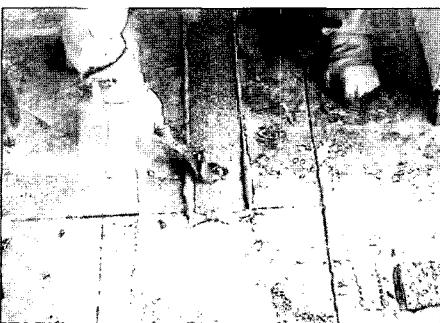
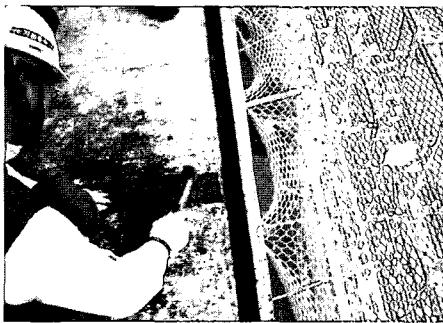
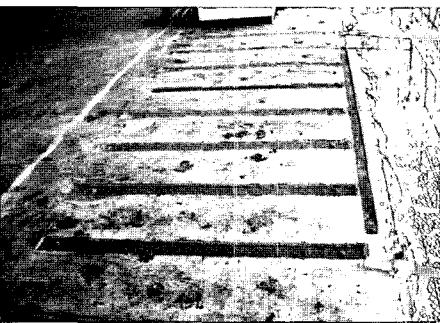
사진 7. 복합패널에 의한 캔디레버 슬래브의 보강

a. 슬래브 흠 설치

b. 접착제 도포

c. 복합패널정착

d. 양생

캔틸레버 슬래브의 보강은 복합패널 공법(F&S Composite system)에 의하여 이루어졌다.

F&S Composite system은 강판과 고성능 섬유시트를 공장에서 일체화한 보강재(폭100 mm, 간격 500 mm)를 현장에서 애폴시 접착제와 강재 앵커를 사용하여 콘크리트 표면에 접착시켜 구조물의 내하력을 향상시키는 보강공법이다.

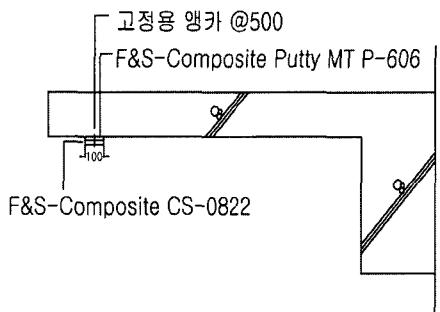
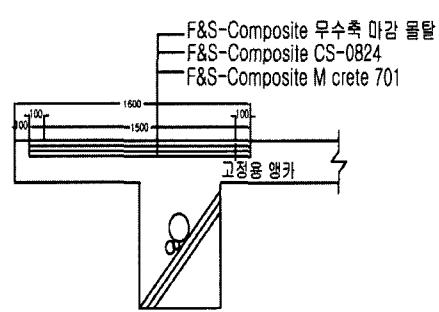
그림 6. 복합패널(F&S-Composite panel)에 의한 캔틸레버 슬래브의 보강

a. 상부면의 보강

b. 하부면의 보강
