반도체 패키지의 파손 유형

이 글에서는 점차로 미세화 되어가는 반도체 패키지 내에서 발생하게 되는 파손의 유형을 나누고 각각의 경우에 있어서 파손 발생의 주된 원인과 분석의 실례를 들어서 반도체 패키지의 신뢰성에 대한 전반적인 이해를 돕고자 한다.

이민우 / 앰코테크놀로지 코리아 기술연구소, 선임연구원
 김진영 / 앰코테크놀로지 코리아 기술연구소, 책임연구원

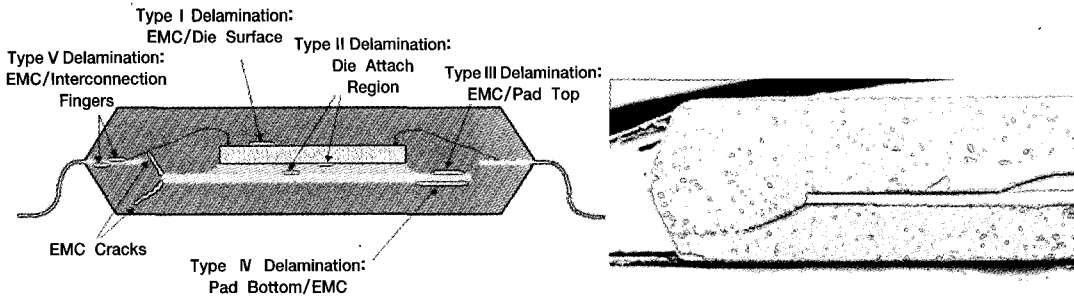
그림 1 JEDEC 표준에 따른 리드프레임 패키지 파손의 유형 분류와 파손이 실제 발생한 패키지의 단면

렛부분(Type IV) 그리고 몰드 컴파운드의 파괴 및 실리콘 다이의 파괴까지 일어난 것을 볼 수 있다.

열적 기계적 응력과 피로로 인한 반도체 패키지의 파손의 문제는 가장 궁극적이고도 여전히 숙제로 남아있는 항목이다. 그림 1에서는 일반적인 리드프레임 패키지에서의 파손의 유형을 도식화하였다. Type I에서 Type IV의 여러 유형은 일본 전자공업협회(JEDEC)의 규정에 따라서 분류되었다. 사진에서는 주어진 흡습 조건을 거친 후 땀납 접합을 위하여 리플로 시 증기압에 의한 급격한 열팽창 응력으로 인해 발생한 패키지의 파손 부분의 실제 단면을 나타낸다. 실리콘 다이 접합부(Type II)와 몰드 컴파운드(EMC)와 리드프레임 패드 윗부분(Type III)과 아

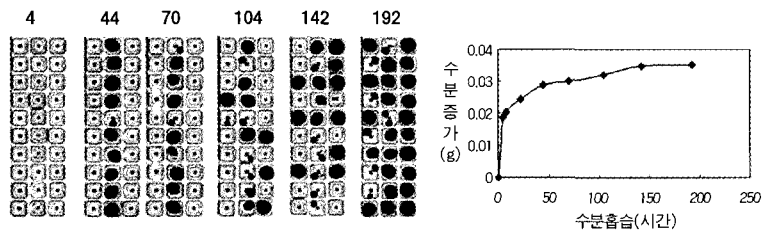
앞에서도 언급하였듯 이러한 흡습으로 인한 리플로 시 발생한 증기압에 의한 응력으로 패키지가 파손되는 경향에 대하여 그림 2에서 잘 보여준다. 그림 2의 그래프는 PBGA 27x27mm 패키지에서 85℃ 85RH(Relative Humidity) 항온 항습 조건하의 시간에 따른 흡습 경향을 보여준다. 시간에 따라서 패키지 내의 흡습이 증가하는 것을 볼 수 있으며 이에 따라서 PBGA의 박리로 인한 파손의 양상도 증가하는 것을 비파괴 초음파 검사(SAT)로 확인할 수 있다.

그림 2 리플로(240°C)시 흡습 시간에 파손 경향에 대한 초음파검사 결과. 그래프는 시간에 따른 흡습량(85°C 60 상대습도)

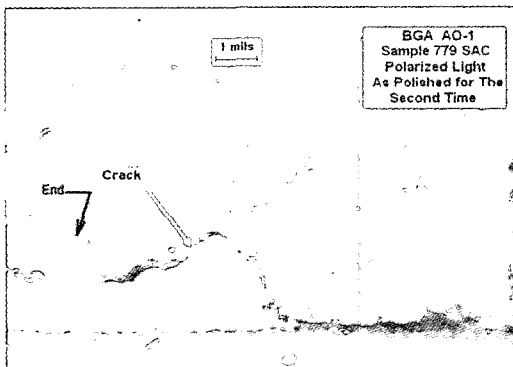
그림 7 Sn3.8Ag0.7Cu 솔더와 금속간 상 주변의 입계 경계면 위에서 최초 파손이 시작되는 것을 보인 그림. CBGA -40°C to 125°C at 761 cycle. D. Henderson (TMS2004)

lic)에 대한 이해는 금속접합부에서의 파괴의 현상을 이해하는 데 매우 중요하다. 이러한 금속간 상의 형성과 성장은 반도체 패키징의 전기적 기계적 신뢰성에 중요한 영향을 미치게 된다. 그림 7에서는 최근에 많은 연구와 개발이 이루어지고 있는 무연 솔더(SnAgCu) 접합 층에서의 주기적인 열적인 변화(-40 ~ 125°C)를 주는 실험에서 발생한 파괴현상을 보여준다. 접합부에서 금속간 상의 grain이 상대적으로 솔더의 grain보다 조밀하기 때문에 금속간 상 부근의 솔더의 주성분인 Sn이 재결정화되며 이것으로 인해서 grain boundary가 상대적으로 취약해지게 되어서 약해진 경계면으로부터 파괴가 시작된다. 주기적인 열적인 변화의 시험에서는 이와 같이 금속간 상의 바로 윗부분의 솔더 내부에서 파괴가 시작되고 전파되는 것으로 보고 있으며 무연 솔더의 조성별 종류별로 수많은 연구가 이러한 관점에서 진행되고 있다.

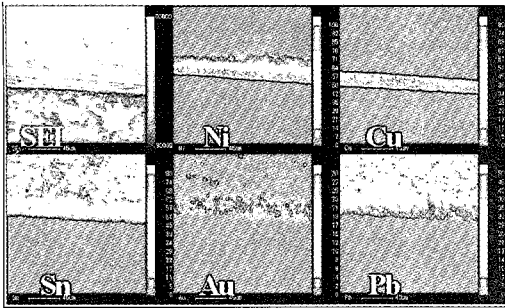
그림 8은 BGA 패키지에서 회로기판의 Au와 Ni 도금이 되어 있는 구리 배선에 접합된 63%Sn/37%Pb Eutectic Solder ball의 240°C에서의 금속간 접합 후 접합면에서 보이는 금속 확산에 대하여 EPMA를 수행한 경우이다. 좌측 상단의 SEM image에서 보이는 금속간 결합에 대하여 EPMA 원소별 mapping을 통하여 인쇄 회로 기판의 금속 패드(Cu) 위의 도금 층인 Ni, Au의 확산경향을 볼 수 있다. Au는 Soldering 공정이 끝났을 때 이미 빠른 속도로 확산되어 ball의 전 영역에 분포되어 있는 것을 볼 수 있고 Ni는 상대적으로 느린 확산속도를 인하여 접합 계면에서 solder ball 쪽으로 수 μm 확산된 것을 볼 수 있다. Ni이 barrier 층으로 역할을 하게 되어 Cu ball pad는 확산이 일어나지 않은 것을 볼 수 있으며, Ball 영역의 Sn과 Pb는 각각의 rich영역을 이루며 고르게 분포하고 있는 것을 볼 수 있다. 특히 Au가 확산되면서 AuSn4를 형성하게 되는데 이 화합물은 취성이 높아서 회로기판의 과도한 Au 도금은 패키지를 mother board에 실장 후 결합신뢰성을 약화시키는 원인이 된다.

그림 8 Ni/Au ball pad에 솔더링 된 Sn/Pb 솔더의 EPMA mapping 결과

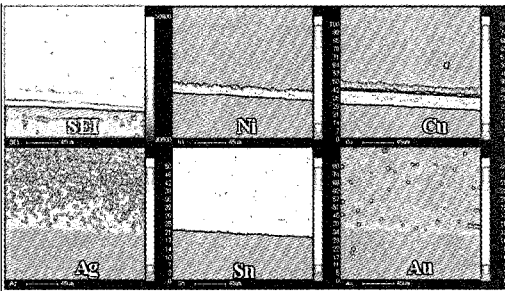
그림 9에서는 그림 8과 동일한 경우에 있어서 무연 솔더(Sn/3.5%Ag/0.75%Cu)의 금속간 확산 현상에 대한 EPMA mapping 결과를 나타내었

그림 9 Ni/Au ball pad에 솔더링 된 무연 솔더(Sn/3.5%Ag/0.75%Cu)의 EPMA mapping 결과

다. Eutectic 솔더와의 차이점을 살펴보자면 우선 Sn과 Ag가 Ball 전체에 고르게 퍼져 있는 반면에 lead free ball 내에 존재하고 있는 0.75%의 Cu가 Ni층 쪽으로 확산되어 Cu와 Ni과 Sn의 Ternary intermetallic층을 형성하는 것을 볼 수 있다. 보통 $(Cu, Ni)_6Sn_5$ 가 형성되는 것으로 문헌상에 알려져 있다.

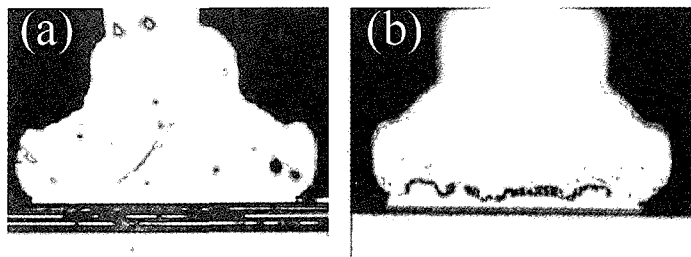
속접합 사이에 공극(void)이 발생하게 되어 전기적으로 기계적으로 불량인 경우가 있다. 와이어 본딩에 널리 사용되는 금속 소재인 Au(wire)와 Al(Aluminum pad)에서는 두 금속간의 결합 후 농도차에 의한 확산현상이 일어나는데, Al의 확산속도가 Au보다 빠르다. 이로 인해 장시간의 고온에서의 시효(aging)시 AuAl₃의 형태의 다양한 금속간 상을 형성하게 되고 이러한 확산속도의 차이에 의해서 공극이 생기게 된다. 이와 같이 금속간 상에서의 확산속도의 차이에 의해서 발생하는 공극으로 인한 파손을 Kirkendall voids로 인한 파손이라고 한다.(그림 10)

그림 10 Au wire와 Al pad의 금속간 결합 단면. (a) 패키징 공정 직후 Au-Al bonding (b) voids failure HTS(500hrs) 테스트 후의 발생한 Au-Al Kirkendall

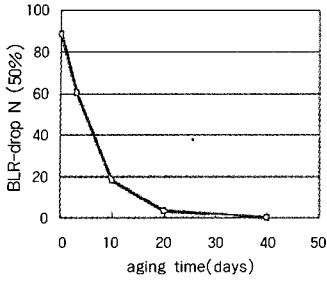
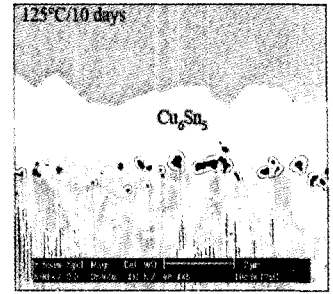
이와 같은 파손의 예는 또 다른 금속접합의 형태인 솔더와 솔더와 접합되는 금속패드 간에도 발생한다. 그림 11은 BGA(Ball Grid Array) 패키지를 SnAgCu 무연 솔더를 사용하여 PCB의 Cu pad와 접합한 후 drop test를 시행하였을 때의 결과를 나타낸 그래프이다. Y축은 파손의 개수가 전체의 50%를 넘었을 때의 drop 시험 반복 수를 나타내며 X축은 125℃에 얼마나 오래 시효 시켰는지를 나타낸다. 결과에서 볼 수 있듯이 시효시간이 10일이 지나면서 급격하게 drop의 반복적인 충격에 대하여 견디는 횟수가 급감하는 것을 볼 수 있다. 이는 열적인 시효에 의해서 금속간 상의 변화가 있었음을 보여준다. 그림 11에서는 이와 같은 현상에 대하여 잘 보여주고 있다 3일간의 시효시간이 지난 후의 Cu와 SnAgCu 무연솔더의 금속간 상에서의 확산 차이로 인하여 공극이 발생하였고 10일간의 시효 후에는 이 공극이 더 커지는 것을 볼 수 있다. 이러한 금속 확산의 차이에 의한 Kirkendall void의 성

그림 11 시효 시간에 따른 Drop 시험의 성능비교 125°C 3일보다 10일 지났을 때 void가 증가한다

장으로 인하여 drop test에서 발생하는 기계적인 응력에 상대적으로 쉽게 파손이 일어나는 것을 볼 수 있다.

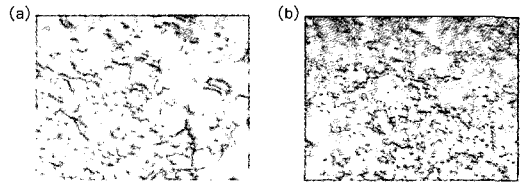
표면오염에 의한 불량률의 한 예로 도금층의 불량에 의한 접합파손을 들겠다. 그림 13은 μ BGA용 회로기판의 도금된 구리배선의 표면을 나타낸 것이다. 광학 현미경으로 보았을 때 (a)의 경우에는 밝은 금빛을 나타내고 정상적으로 도금층이 형성된 것을 볼 수 있었으나 (b)의 경우에는 광택이 흐리고 변색이 된 것을 볼 수 있었으며 solder ball 접합이나 wire bonding을 시행할 경우 접합력이 떨어지는 것을 볼 수 있었다. 원소 분석과 도금층별

그림 13 (a) 정상적인 μ BGA ball pad (b) 변색이 일어난 μ BGA ball pad

분석이 가능한 AES를 이용하여 depth profiling을 수행하였고 이를 통해 (b)에서 Ni과 Au로 도금하기 전에 Cu 표면이 산화되어서 문제가 되었음을 확인할 수 있었다.

이러한 불량요인은 구리배선의 pattern이 완성된 후 형성된 산화막의 제거를 위해 도금 전에 수행하는 표면 전처리 공정이 불완전하거나 보통 인쇄 회로 기판에서 Cu와 Au의 상호 확산을 막는 역할을 하는 Ni plating을 μ BGA 구조의 특성상 하지 없음으로 인하여 생길 확산 및 공정시 열이력에 의한 산화막 성장으로 인한 것임을 추정할 수 있다.

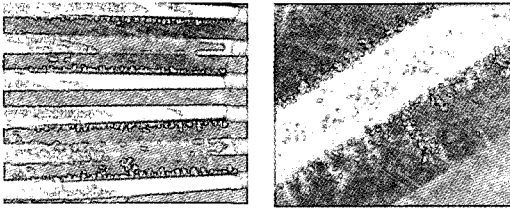
그림 14 반도체 도선에서의 전기화학적 금속이동 (electrochemical migration of Cu leads)

전기 또는 전기화학적 금속 이동현상 또한 외적인 파손은 아니지만 장기신뢰성 측면에서 매우 중요한 파손 형태이다. 반도체 패키지 내에서의 도선들은 전류의 흐름에 의하여 도선 주변에 전기장이 형성된다. 이러한 전기장 하에서 온도와 습도조건에 의해 금속배선에서의 이온화가 발생하고 이온화된 금속 이온들이 이동하여 반대편 전극역할을 하는 도선에서 전자를 받아서 환원이 된다. 이러한 현상이 장시간 지속되면서 도선 한쪽에서는 이온화되는 현상이 반대편에서는 금속이 마치 나뭇잎 형상으로 전기적으로 환원되어서 자라서 결국 전기적인 합선을 일으키는 불량을 발생시키게 된다. 이와 같은 불량을 전기 화학적인 금속이동(electrochemical migration) 혹은 dendrite 성장이라고 한다.(그림 14)

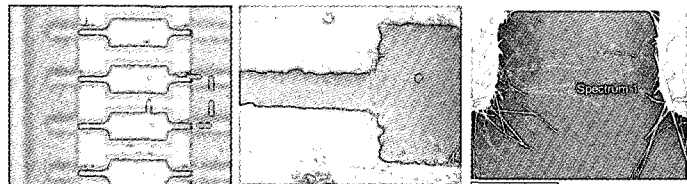
않은 non-biased HAST test ($130^{\circ}\text{C}/85\% \text{R.H.}/72\text{hrs}$)을 거치고 난 후에 발생한 dendrite를 나타내었다. Dendrite가 약 $50\sim 100\mu\text{m}$ 정도 금속배선에 전체적으로 가느다란 실처럼 성장한 것을 확인 할 수 있으며 일부 배선에서는 각 배선에서 성장한 dendrite가 서로 닿을 정도로 성장한 것도 관찰 되었다. EDS test를 통해서 발생한 dendrite의 원인을 분석한 결과 Cu쪽은 Cu의 산화물로 추정되었다. 또한 이온 크로마토그래피를 통해 이온 불순물을 측정한 결과 일반적인 함량을 초과하는 양의 이온이 검출되었으며, 이같이 비정상적으로 많은 이온 불순물은 고온고습의 조건에서 구리배선의 측면에 노출되어 있는 구리의 표면에서 일어난 부식반응과 무전해 precipitation에 의한 것으로 추정 된다.

그림 15 전류를 가지지 않은 HAST($130^{\circ}\text{C}/85\% \text{R.H.}/72\text{hrs}$) 테스트 후 전자현미경으로 본 반도체 패키징용 회로기판의 배선 사이에서 발생한 전기 화학적인 금속이동 현상

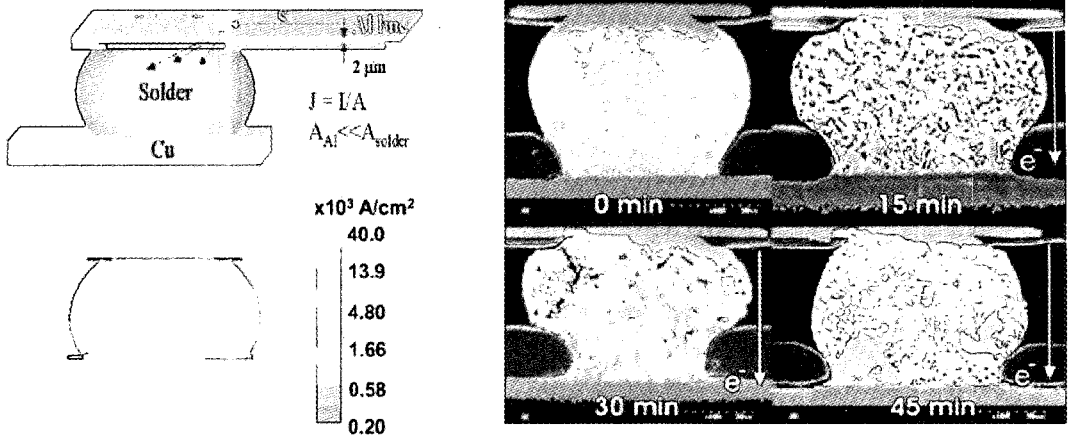
가 솔더 범프를 통해서 하부 PCB기판으로 전류가 흐를 때 위치별 전류밀도 차이를 보이고 있다. 모사된 결과를 볼 때 Al 배선과 솔더범프의 연결 부분에서의 전류밀도가 타 지역에 비해 매우 높게 나타나는 것을 볼 수 있다. 이러한 전류의 흐름의 불균일적인 분포는 지속적으로 오랜 시간 디바이스가 작동하는 동안 지속적으로 솔더 범프 내에서의 금속 이동을 야기시킨다.

오른쪽 전자현미경 사진은 실제로 플립칩 범프에서 실험한 결과 나타난 솔더 범프 내의 금속의 이동의 현상을 시간 별로 나타낸 것이다. 시간에 따라서 전류밀도가 가장 높은 범프의 오른쪽 윗부분에서

그림 16 2차원 전산모사에 의한 플립칩 솔더 범프에서의 전류밀도 분포와 실험에 의해서 시간 별로 솔더 내부에서의 전류의 흐름에 의한 금속의 이동

UBM(Under Bump Metallization)으로 사용된 Cu와 Sn의 intermetallic인 Cu_6Sn_5 가 전자가 흐르는 방향으로 밀려 내려오는 것을 관찰할 수 있다. 이러한 경향은 가느다란 Al 도선과 넓은 솔더 범프가 연결되는 부위에서 가장 심하게 일어나고 이 부분에서의 금속간 상의 이동이 가장 활발하게 일어나게 되므로 궁극적으로는 금속의 고갈을 가져오게 되어 단선을 일으킬 위험이 있게 된다.
