보안등의 감전 위험성에 관한 실태조사

(A Research on the Actual Conditions of the Electric Shock Hazard of a Guard Lamp)

장태준* · 정연하 · 노영수 · 곽희로 · 최충석

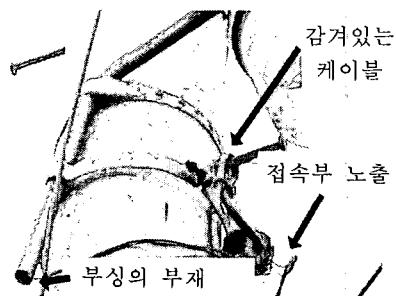
그림 2. A 지역의 전주병설의 사례(1)
Fig. 2. Example (1) of a guard lamp installed on an electric pole in Area A

그림 2에서는 시공상의 문제로서 전선접속부의 노출시공, 전원케이블이 감겨 있는 경우 및 부싱의 부재를 보여주고 있다. 그림에서 볼 수 있듯이 전선의 접속이 노출되면 누설전류에 의한 감전위험성이 높다. 발판볼트에 전원 케이블이 감겨 있는 경우, 장시간에 걸쳐 케이블의 절연 성능이 저하될 가능성

있다. 안정기 2차 출력에서 등 배관으로 전선이 인입되는 경우, 배관의 끝부분이 날카로워 인입 전선이 훼손 될 수 있으므로 부싱의 설치가 필수적이나 대부분의 전주병설의 보안등에 설치되어 있지 않아 누전사고의 가능성을 가지고 있다.

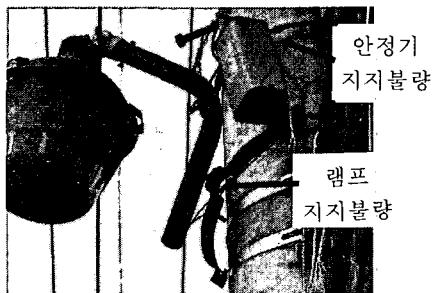
그림 3. A 지역 전주병설의 사례(2)
Fig. 3. Example (2) of a guard lamp installed on an electric pole in Area A

그림 3에서는 유지보수 및 사후관리의 문제로서

램프의 지지대 및 안정기의 지지가 견고하지 않은 것을 볼 수 있다. 이 경우에는 외부 환경적 요인에 의한 충격으로 금속선이 끊어져 감전사고를 유발할 수 있을 뿐만 아니라 보안등, 안정기가 떨어질 수 있는 위험성이 있다.

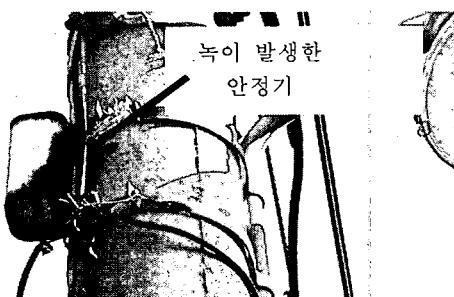
그림 4. B 지역 전주병설의 사례
Fig. 4. An example a guard lamp installed on an electric pole in Area B

그림 4에서는 설치기준의 문제로서 안정기 노출과 유지보수 및 사후관리의 문제로서 안정기의 부식을 볼 수 있다. 그림에서 볼 수 있듯이 안정기가 외부에 노출되어 안정기의 일부분이 부식된 것을 확인 할 수 있었으며 장시간 노출시 절연 성능이 저하될 가능성이 있다. 안정기는 보호함에 넣어 시설하는 것이 바람직하나 조사결과 대부분이 노출되어 있는 것으로 나타났다.

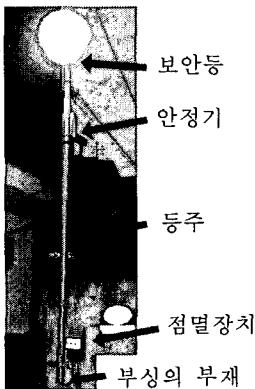
그림 5. A지역 구조물시설의 사례(1)

그림 5는 주택가 외벽에 설치되어 있는 보안등이다. 이것은 구조물시설 보안등의 대표적인 형태인데 여기에는 외벽에 금속판을 지지할 수 있는 지지대, 보안등, 안정기, 전선 그리고 점멸기로 되어 있다. 그러나 시공상의 문제로서 배관의 끝부분이 날카로워 인입 전선이 훼손 될 수 있으므로 부싱의 설치가 필수적이나 설치되어 있지 않아 누전사고의 가능성을 가지고 있다.

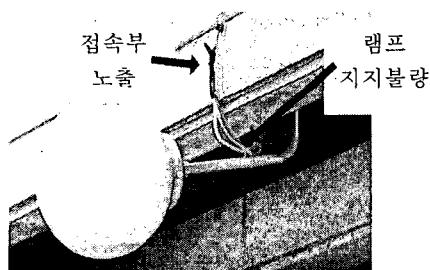
그림 6. A지역 구조물시설의 사례(2)

그림 6, 7은 구조물시설 보안등이 지니는 문제점으로 대표적인 사례들을 나타내었다. 그림 6은 주택의 대문 위에 설치된 보안등 설비를 나타내는데 이 경우 시공상의 문제와 유지보수 및 사후관리의 문제를 보여주고 있다. 그림에서 볼 수 있듯이 노출된 전

선접속과 램프지지 불량을 보여주고 있다.

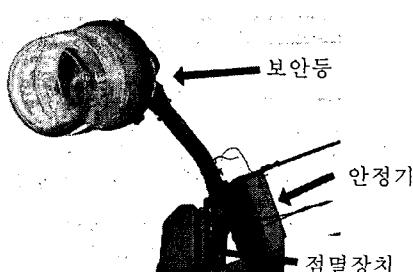
그림 7. B지역 구조물시설의 사례

그림 7은 점멸장치의 설치 위치에 있어 규정이 정하는 장소가 아닌 장소에 설치되어 있는 것을 볼 수 있다. 그림과 같이 건물의 옥상에 시설된 보안등의 경우, 점멸기가 건물 옥상에 위치하기 때문에 보행

자가 점멸을 할 수 없는 문제점이 있다.

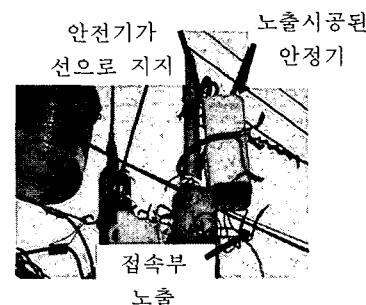
그림 8. A지역 전용주의 사례

조사된 대부분의 전용주는 관리지침에 의거하여 설치되었으나 그림 8, 9에서 볼 수 있는 바와 같이 몇 가지 문제점들이 관찰되었다. 그림 8에서는 시공상의 문제와 유지보수 및 사후관리문제를 보여주고 있다. 그림에서 볼 수 있듯이 안정기는 전선에 의하여 지지되기 때문에 주위 환경적 원인으로 인하여 안정기가 떨어질 우려가 있다. 또한, 노출된 전선 상호간의 접속을 비닐 테이프로 단순 절연 처리하였기 때문에 접속부가 충전부에 접촉할 경우 감전의 위험이 있다. 또한 안정기도 보호함에 넣어 절연성을 확보하지 않아 매우 위험하다.

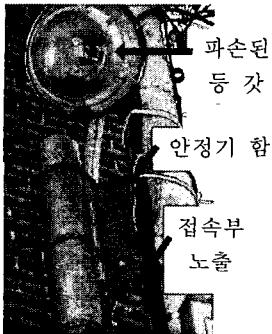
그림 9. B지역 전용주의 사례

그림 9에서는 시공상의 문제와 유지보수 및 사후 관리문제를 보여주고 있다. 그림에서 볼 수 있듯이 보안등의 등갓이 파손되어 있어 유지관리를 통한 보행자의 안전을 확보 하여야 할 것이다. 또, 안전기 함이 설치되어 있으나 안전기만 내부에 있고 전선접속 부분은 외부에 노출되어 있어 환경적 열화에 의한 사고의 위험성을 내포하고 있다.
