LCD Monitor 사출금형에 대한 연구

A Study of the Injection Mould of LCD Monitor

Y. D. Moon

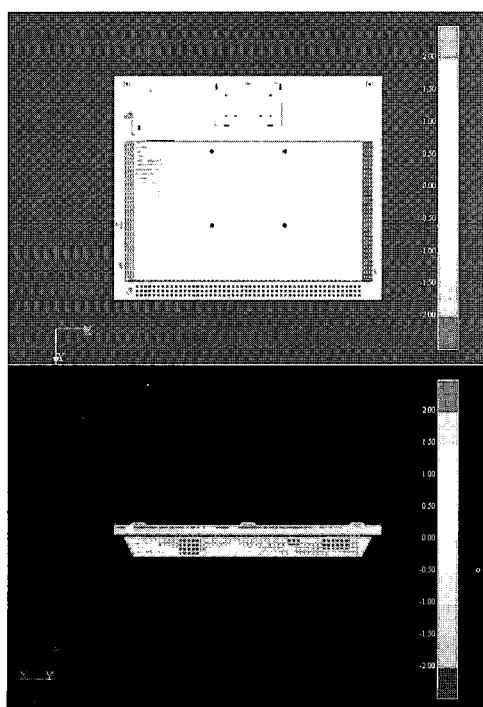
Fig. 7 The results of warpage measurement by 3D photogrammetric

량으로 인한 외관상 불량 때문이다. 특히 제품의 경량화와 박판화를 지향하고 있는 요즘 휨과 변형을 제어할 수 있는 기술은 매우 중요하다고 볼 수 있다. 일반적으로 액정 모니터의 성형품의 휨에 대한 측정 결과는 최적의 성형 공정 조건하에 15, 17인치 액정 모니터 Front Panel의 경우 1.2mm ~ 2.1mm이다. 19인치 또는 20.1인치 이상 크기의 경우 그 양이 커서 휨의 품질허용기준인 0.5mm를 관리하기에는 매우 어렵다고 생각한다. Rear Panel의 경우 상측이 하측보다 휨에 의한 변형이 더 크게 나타났다. 그 이유는 형상의 원인도 있겠지만 수지의 불균형한 충전으로 그릴부가 많은 상축이 먼저 충전되고 하축은 늦게 충전되어 불균형한 냉각때문이라고 생각된다. 그릴부가 많음에도 충전이 빠른 이유는 그릴부의 불균형 충전을 고려하여 게이트 사이즈를 하측보다 크게 설계하였으나 현재의 사이즈보다 작고 하측보다 큰 중간치수의 표준품이 없어 선택의 여지가 없기 때문이다. Fig. 7은 17인치 액정 모니터 Rear Panel을 비접촉식 3D 영상측정기로 측정한 휨에 의한 변형 측정 결과를 나타낸 것이다.

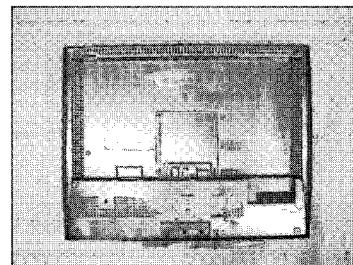
Fig. 8 The injection parts with defects

최적의 성형공정조건하에 시사출시 리브(Rib) 부위에 표면수축(Sink Mark) 불량이 발생하였으며 리브 두께 치수는 근원 1.15mm, 선단 0.95mm, 높이 15~20mm 이다. 수축 결함을 해결하고자 공정 조건의 변수 중 사출압력과 보압을 상향 조정하여 시사출 결과 파팅라인(Parting line)에 플래쉬(Flash)가 발생하였다. 시사출된 불량제품을 Fig. 8에 나타내었다. 휨은 제품의 형상, 냉각 상태, 재질 등에 따라 다양하게 나타나지만 일반적으로 그 원인은 첫째, 금형의 코아측과 캐비티측의 불균형한 냉각속도 차에 의한 밀도의 변화이다. 둘째, 성형품의 형상 또는 두께의 차에 기인한다.

셋째, 표면수축 불량은 리브의 살두께를 근원 0.98mm, 선단 0.85mm 이내로 관리하였을 때 발생하지 않았다. 리브의 하코아는 입자 코아로 하여 가스(Gas)의 배출이 원활하도록 하였다. 리브 두께를 0.85 이하로 하였을 경우 미성형이 발생하여 높은 사출압으로 최적의 공정조건하에 제품을 얻을 수 없었다. 시사출 결과 최적의 공정조건은 Table 3, Table 4 와 같았다.

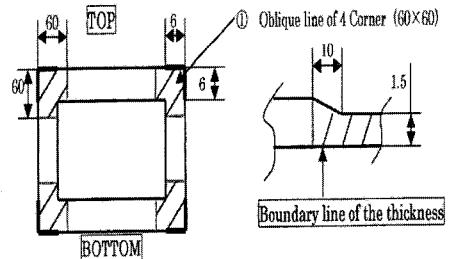
Fig.12 Thickness change of the corner area

(4) 코너(Corner)부 4 개소에는 열전도가 높은 재질을 사용하고 Fig. 12와 같은 살빼기 개선을 한 이유는 수지가 가장 늦게 충전되고 냉각이 늦게 이루어지는 지역으로 변형의 원인이 되었기 때문이다. Rear Panel의 경우 이동측에 온조기의 온도 설정을 5°C 낮게 한 이유는 휩은 온도가 높은 방향으로 휩기 때문이며 양측을 동일하게 55°C로 설정 하였을 경우 휩이 반대 방향으로 변형되어 Front Panel과의 조립성이 더 좋지 않았다.

(4) 코너부 4개소에 Fig. 12와 같이 살빼기를 하였다.

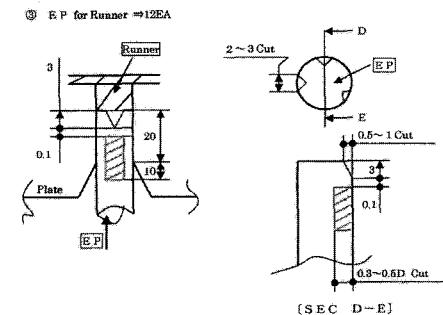
Fig.13 Gas deflation cutting of runner ejector pin

(3) 시사출중 가스빼기가 원활치 못하여 미성형, 타버림 현상 등의 불량이 발생하고 공정조건상에서 사출압이 높아져 최상의 제품을 얻기 어려웠다. 이에 대한 개선 조치로 모든 밀린에 Fig. 13과 같은 가스빼기 장치를 추가로 설치 하였다.

(6) 런너(Runner)용 밀핀(Ejector pin) 12개에는 Fig. 13과 같이 가스 빼기를 설치하였다
