# 진동신호분석을 통한 광디스크 드라이브의 고장원인분석

박영필\* · 신창호\* · 정진태†

## Failure Analysis of Optical Disk Drives Using the Vibration Signal Analysis

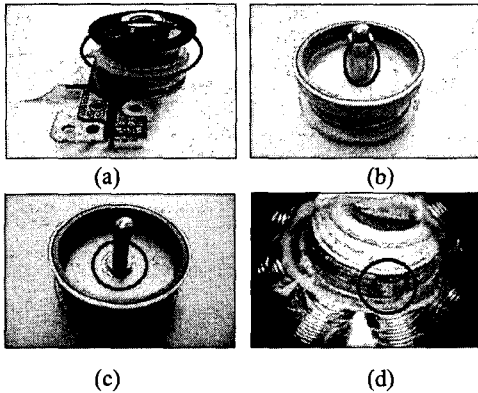
Fig. 1 Failure causes of the spindle motor: (a) the tilting of a turntable; (b) metal bearing wear; (c) rotor case wear; and (d) lamination of bond

광디스크 드라이브에서 발생하는 기능저하형 고장의 원인은 주로 광디스크를 회전시키는 스피들 모터부에서 발생하고 있다. 스피들모터의 고장유형은 Fig. 1에서와 같이 크게 4가지로 구분된다.

광디스크를 고배속으로 회전시키는 스피들 모터부에서 발생하는 마모, 마찰, 턴테이블의 기울어짐, 마그네틱의 안착불량 현상은 주로 가공 오차와 사용자의 부주의에 의해서 발생한다. 특히, Fig. 1(a)와 같은 턴테이블의 기울어짐은 본드 경화력이 일정하지 않아서 시간이 지남에 따라 각기울어짐이 발생한다. 또한, 광디스크 드라이브는 탈착 방식을 채택하고 있기 때문에 광디스크가 클램프에 안착 시 턴테이블과 클램프의 가공 정밀도의

- (1) 스피들 모터와 턴테이블의 압입 공정 시 각기울어짐을 최소화하여야 한다.
- (2) 본드의 충진량 및 도포위치를 일정하게 유지하여 각기울어짐을 최소화하여야 한다.
- (3) 150시간 사용하기 위해서는 각기울어짐의 오차범위는  $40 \mu\text{m}$  이하가 되어야 하고 축정렬의 오차범위는  $140 \mu\text{m}$  이하가 되어야 한다.
- (4) 300시간 사용하기 위해서는 각기울어짐의 오차범위는  $20 \mu\text{m}$  이하가 되어야 하고 축정렬의 오차범위는  $70 \mu\text{m}$  이하가 되어야 한다.

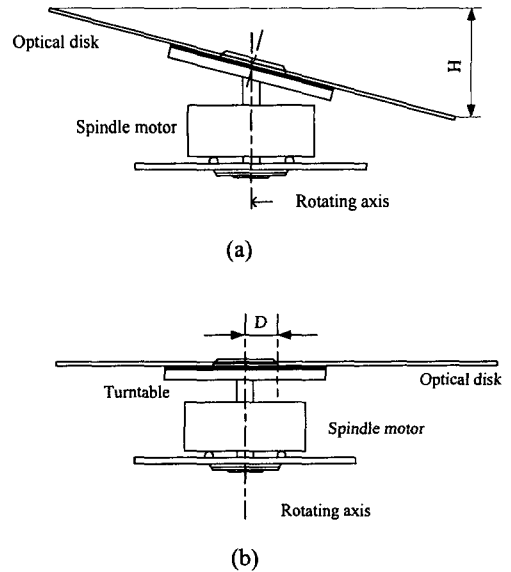
Fig. 2 Misalignment in a spindle system: (a) the angular misalignment; and (b) the translational misalignment

영향으로 인하여 축정렬불량이 발생한다. 따라서, 스피들 모터부에는 Fig. 2와 같은 각정렬불량과 축정렬불량이 항상 존재한다. Fig. 2에서 H는 턴테이블의 높이차, D는 광디스크와 스피들 모터의 편심량을 나타낸다.

이러한 정렬불량을 가진 스피들 모터부에 불량디스크, 즉 편심디스크, 편중심디스크, 편향디스크를 장기간 사용하게 되면 정렬불량 상태는 더욱 심화된다.

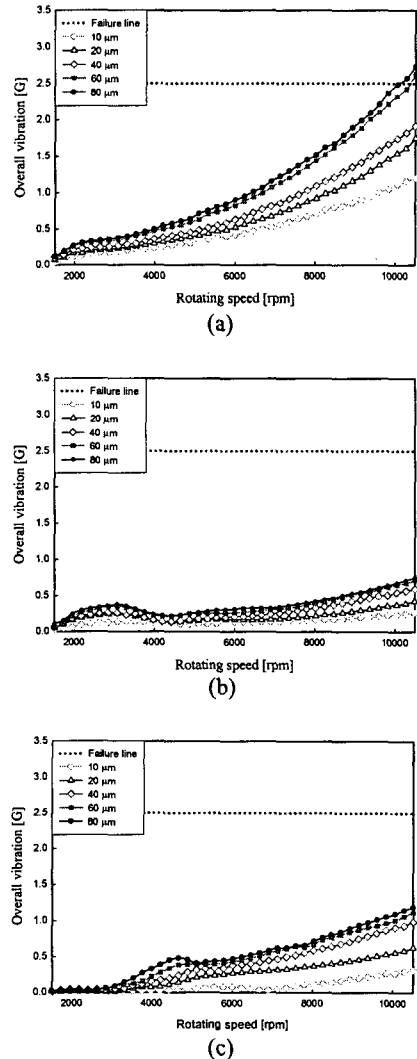
폭포도표로부터 데이터를 획득하여 회전 속도에 따른 전체적인 진동량을 분석하였다. Fig. 8의 그래프로부터 회전수가 증가함에 따라 각정렬불량이 커지면 모든 방향의 진동량이 증가하는 것을 확인할 수 있다. 특히 각기울어짐이  $60 \mu\text{m}$ ,  $80 \mu\text{m}$ 인 경우  $x$  방향의 진동량은 10100 rpm 에서 이미 광디스크 드라이브의 기능형 고장이 발생하는 것을 확인하였다.

각기울어짐에 대한 기준값은  $10 \mu\text{m}$ 으로 설정하여 175Hz(52배속)에 대한 진동량을 비교하였다. 각기울어짐이 커지면 광픽업 장치의 제어에 대한

Fig. 8 Overall vibration due to the angular misalignment: (a) in the  $x$ -direction; (b) in the  $y$ -direction; and (c) in the  $z$ -direction

영향이 증가하는 것을 확인할 수 있다. 각기울어짐이  $80\ \mu\text{m}$  인 경우, 기준값(각기울어짐  $10\ \mu\text{m}$  일 때) 대비  $x$  방향 55.48%,  $y$  방향 64.57% 증가하였다. 특히  $z$  방향으로 74.33%로 진동량이 가장 두드러지게 증가하였는데 이는 대물렌즈의 포커싱 제어에 막대한 영향을 끼치는 인자로 작용한다는 것을 알 수 있다.

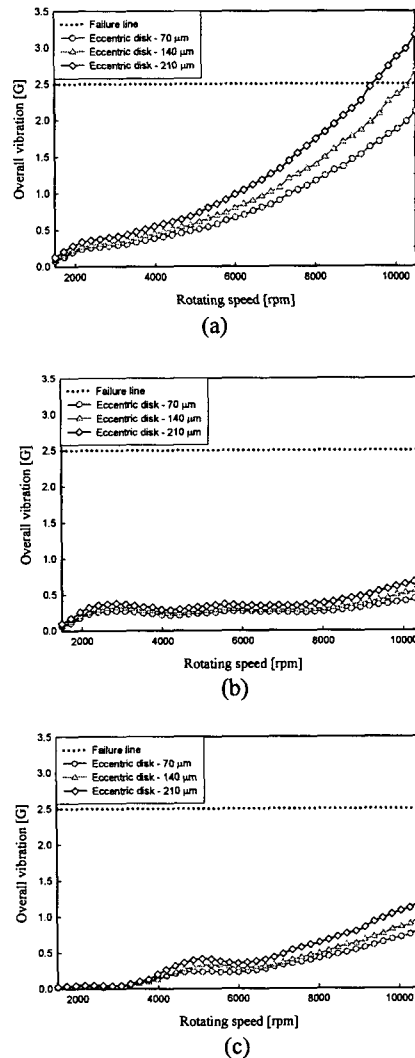
Fig. 2(b)처럼 측정렬불량으로 인한 진동량의 변화를 확인하기 위하여  $70\ \mu\text{m}$ ,  $140\ \mu\text{m}$ ,  $210\ \mu\text{m}$ 의 편심디스크를 사용하였고 편심에 대한 영향을 고려하기 위하여 각정렬불량에 대한 측정과 동일하게 실험을 수행하여 회전속도의 증가에 따른 전체적인 진동량을 Fig. 10와 같이 분석하였다. 그래프로부터 측정렬불량 상태가 심화되면 모든 방향의 진동량이 증가하는 것을 확인할 수 있다.

Fig. 10 Overall vibration due to the translational misalignment: (a) in the  $x$ -direction; (b) in the  $y$ -direction; and (c) in the  $z$ -direction

특히, 측정렬불량이  $140\ \mu\text{m}$ ,  $210\ \mu\text{m}$ 인 경우  $x$  방향의 진동량은 이미  $9500\text{rpm}$  이상에서 광디스크 드라이브의 기능형 고장이 발생하였다.

측정렬불량에 대한 기준값은 턴테이블의 각기울어짐이  $10\ \mu\text{m}$ 인 스피들 모터로 실험한 정상디스크를 기준으로 설정하였다. 위의 결과로부터 측정렬불량 상태가 크면 모든 방향의 진동량이 증가함으로써 광픽업 장치의 제어에 대한 영향이 증가하는 것을 확인할 수 있다. 편심이  $210\ \mu\text{m}$ 인 경우 기준값(각기울어짐  $10\ \mu\text{m}$  일때) 대비  $x$  방향  $160.4\%$ ,  $y$  방향  $164.5\%$ ,  $z$  방향으로  $283.5\%$  증가하였다.

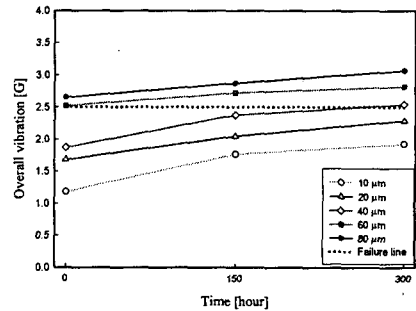
1차 수명시험 결과, 광디스크 드라이브의 시간에 따른 스피들 모터 내부의 기계적 마찰과 그 영향으로 인하여 각정렬불량 상태가 심화되면서 모든 방향의 진동량이 증가하는 것을 확인할 수 있다. Fig. 12는 각정렬불량이 있는 스피들 모터의 수명시간에 따른  $x$  방향 진동의 변화량을 나타낸다. 1차 수명시험(150시간) 결과,  $x$  방향의 진동량은 각정렬불량 상태의 심화로 인하여 각기울어짐이  $60\ \mu\text{m}$ ,  $80\ \mu\text{m}$ 인 경우에는 고장의 범위를 초과하였고  $40\ \mu\text{m}$ 인 경우엔 기능저하형 고장인  $2.5\text{G}$ 에 근접해 있는 것을 볼 수 있다.

1차 수명시험과 동일한 방법으로 각정렬불량에 대하여 2차 수명시험을 실시하였다. 2차 수명시험(300시간) 결과, 1차 수명시험에 비해 각기울어짐이  $60\ \mu\text{m}$ ,  $80\ \mu\text{m}$ 인 경우뿐만 아니라  $40\ \mu\text{m}$ 인 경우에도 고장의 범위를 초과하였고  $20\ \mu\text{m}$ 인 경우에는 기능저하형 고장에 근접해 있는 것을 볼 수 있다.

Fig. 12 Overall vibration level versus the aging time when the disk has the angular misalignment and the rotating speed of  $10500\ \text{rpm}$

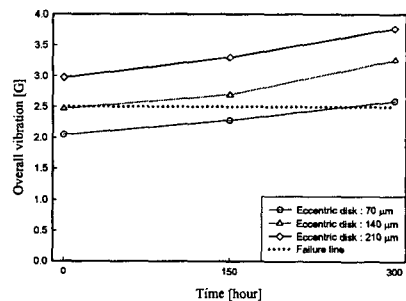
Fig. 13 Overall vibration level versus the aging time when the disk has the translational misalignment and the rotating speed of  $10500\ \text{rpm}$

1차 수명시험을 실시한 후 측정렬불량이 있는 스피들 모터의 주파수분석을 수행하여 회전속도의 증가에 따른 진동량을 평가하였다. Fig. 13은 측정렬불량이 있는 스피들 모터의 수명시간에 따른  $x$  방향 진동의 변화량을 나타낸다. 1차 수명시험(150시간) 결과로부터  $x$  방향의 진동량은 편심디스크  $140\ \mu\text{m}$ ,  $210\ \mu\text{m}$ 인 경우에 기능저하형 고장에 도달해 있는 것을 볼 수 있다.

대하여 2 차 수명시험을 실시하였다. 2 차 수명시험(300 시간) 후  $x$  방향의 진동량은 편심디스크  $140 \mu\text{m}$ ,  $210 \mu\text{m}$ 과 마찬가지로  $70 \mu\text{m}$ 도 가능저하형 고장에 도달해 있는 것을 확인할 수 있다.
