접지계의 경년변화 특성에 관한 연구

論文
54C-5-7

A Study on the Secular Change Characteristics of Grounding Systems

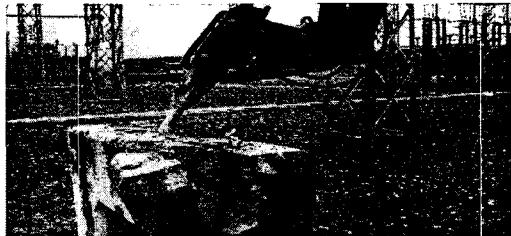
그림 2.2 시료채취(기초 측)

Fig. 2.2 Sample picking(concrete frame side)

그림2.1은 가장 경년변화의 폭이 크리라고 예상되는 개소 중의 하나인 주변압기 주변의 접지선 채취장면이고, 그림2.2는 토양속에 매설되어 있는 일반 접지선과 그 조건이 다른 콘크리트기초 속의 접지선 채취장면이다. 채취한 접지선의 대표적 샘플은 그림 2.3과 같다

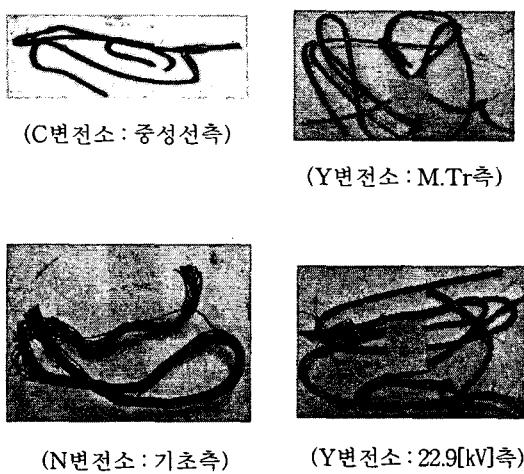
그림 2.3 접지도체 시료

Fig. 2.3 Grounding conductors sample

접지도체의 경년변화특성은 육안 검사의 결과는 대체적으로 양호하였으나 부식층이 전선 전체에 불연속적으로 퍼져있어 부식층을 형성하는 부분에서는 전기전도성이 저하되지만 불연속층에서는 전기 전도성에는 영향을 주지 않았다.

접지 시편의 X-선 회절분석 및 부식층의 표면분석 결과지상에 노출된 도체, 지하에 매설된 도체와 접지판의 부식층의 두께는 평균하여 1.4[μm], 7.2[μm], 6.8[μm]로 접지단자와 연결된 부분의 부식정도가 훨씬 심한 것으로 나타났다.

이상의 결과로부터 변전소 수명을 50년 정도로 감안한다면 변전소 운전기간동안 접지선의 경년변화로 인한 중대한 문제는 발생되지 않을 것으로 판단되나, 지락사고 등의 써어지 유입이 빈번한 피뢰기 접지선이나 M.Tr 중성선 등 취약개소의 접지설비는 전기적, 기계적 접지전극 진단기법에 의한 정기적인 점검 및 보수가 필요하다고 사료된다.

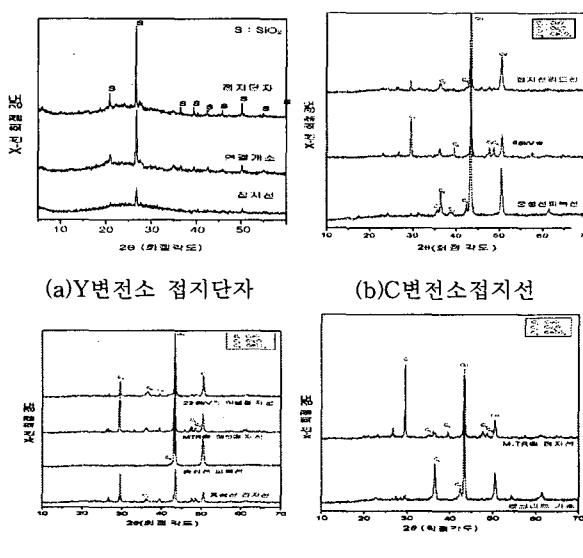
그림 3.1 X선 회절 결과

Fig. 3.1 X-ray diffraction result

그림 3.1은 부식층 잔유물의 X선회절 분석결과이다. 지상 노출 접지선의 부식층은 매설된 부분에 비해 SiO_2 의 양이 높고, 부식층의 두께에 따라 매설된 부분의 전기 전도성은 시간이 경과함에 따라 더욱 더 저하될 것이다.

X선 회절 결과로부터 2θ 가 20° 부근에 넓은 무정형의 산화규소의 피크외에 CaCO_3 의 날카로운 피크가 관찰되며 구리산화물로서는 Cu_2O 가 미량 관찰되었으며 CuO 는 거의 관찰되지 않았다. C변전소의 결과도 Y변전소의 결과와 비교하여 칼슘의 양은 다소 적었으나 부식층의 원소 분포는 유사하였다.

시료를 채취한 모든 변전소에서 매설된 접지선의 부식생성물은 CaCO_3 가 주 생성물이었으며 Cu_2O 외에 미량의 CuO 가 관찰되었다. 특히 M.Tr측 접지선에서 높은 저항을 나타내고 이곳에 다량의 CaCO_3 결정성장되어 있는 것으로부터 이곳에 계속적으로 미량의 전류가 흘렀을 가능성이 크고, 계속적인 전기화학적 반응에 의해서 CaCO_3 의 생성이 많았다고 생각되며 접지선의 전기 전도도를 낮추는 주원인으로 생각된다.
