터널 콘크리트 라이닝의 보수·보강공법 *1

편역자 : 김동규 *2, 백옹 *3

2. FRP판넬을 이용한 보수보강 공법

3. 탄소섬유시트를 이용한 보수보강공법

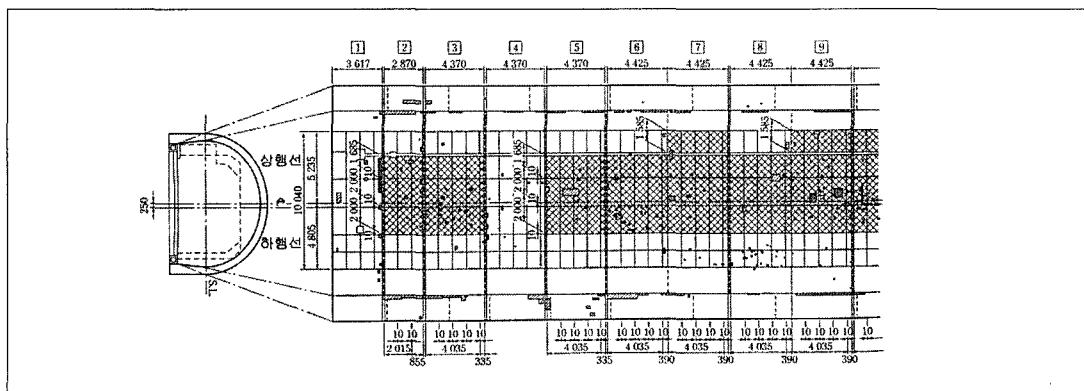
그림 3. 콘크리트 라이닝의 전개도(일부)

그림 3 및 사진 1에 나타난 것처럼 콘크리트 라이닝의 들뜸, 박리, 그리고 누수현상이 발생하고 동절기에는 터널내에 고드름이 형성되었다. 콘크리트 라이닝에서 수행되어진 보링조사의 결과로부터 콘크리트 라이닝배면에 수십cm크기의 공洞이 연속해서 존재하는 것으로 판명되었다.

주) 그림 가운데 검은색 부분이 배면공동 및 누수지점 해칭부분이 FRP 판넬로 보수보강된 위치

콘크리트 라이닝 시공시 콘크리트의 불균질한 타설로 인하여 콘크리트 라이닝 두께가 일정하지 않고 누수에 의한 동결융해작용으로 콘크리트 라이닝의 박리/박락 현상이 진행되는 등 콘크리트 라이닝의 열화가 진행되었다.

Plastic)판넬사이에 비닐섬유시트를 삽입하여 만든 복합판넬을 적용하여 터널내부에 시공하였다. 그림 4는 대책공법의 표준단면도를 보여주고 있다. 그림 3은 터널내부에서 FRP복합판넬을 사용하여 보강된 위치를 보여주고 있다.

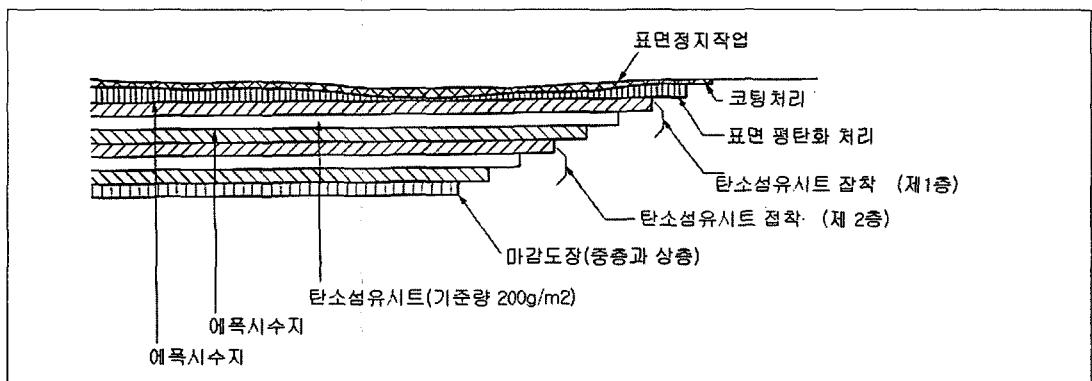
그림 7. 탄소섬유시트 접착상세도

및 「측벽상부쪽으로부터 용수」 3가지 항목으로 열거할 수 있다. 특히, 배면공동들은 천단부에서 30cm 이상이고 최대 96cm의 규모를 가지며 거의 연속적으로 연결되어 있었다. 콘크리트 라이닝의 두께는 평균적으로 35cm이상이지만 일부 부분에서는 타음법 조사중 떨어지는 부분도 있었다.

치상세도를 보여주고 있다. 내면보강을 위하여 단면의 결손부를 섬유모르타르로 보수하였고 동시에 탄소섬유시트를 2층 구조로 하여 시공하였다. 탄소섬유시트의 섬유방향 조인트는 $L=100\text{mm}$ 로 하였다.
