SEM-EDX를 이용한 침 끝의 미세 부착물의 조성에 대한 관찰

Investigation of Micromorphological Characteristics of Acupuncture Needle Tip Using SEM-EDX

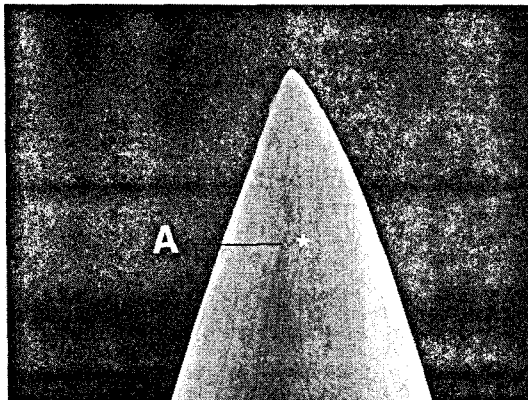
Fig. 1. Point A in a normal needle tip($\times 3000$)

구체적인 내용을 보면, 정상적인 칩 끝 구조를 가진 Point A(Fig. 1.)의 경우, Fe(69.78%), Cr(17.71%), Ni(8.11%), Zn(2.04%), Si(1.23%), Mn(1.12%)순으로 나타났으며, 이는 칩의 재료로 사용되는 스테인레스 강철의 성분과 흡사한 것이었다.

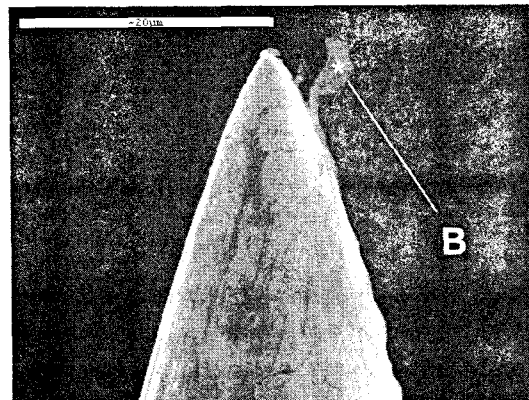
Fig. 2. Point B($\times 3000$)

칩 끝이 비교적 균일하면서 이물질이 부착된 형태인 Point B에서 Fe의 함량은 26.76%에 그친 반면 Si의 양은 66.40%로 매우 높게 분석된 것으로 보아 이것은 실리콘 코팅 과정시 코팅 잔여물이 칩 끝에 붙은 것으로 추정되었다(Fig. 2). 칩 끝 부근의 코팅이 벗겨진 듯한 형태인 Point C에서는 Fe의 함량이 55.81% 이었고, 특이하게 Cu가 12.82%나 검출되었는데, 이는 연마 공정에서 연마기의 금속성 불순물

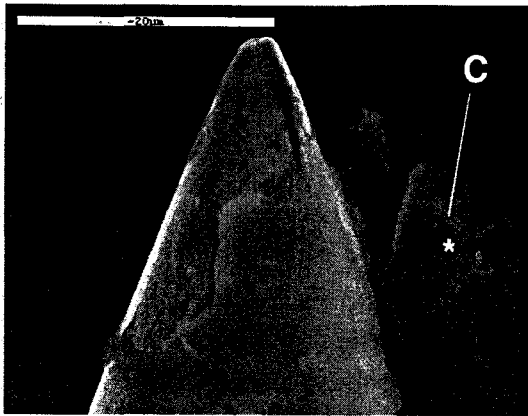
Fig. 3. Point C(×3000)

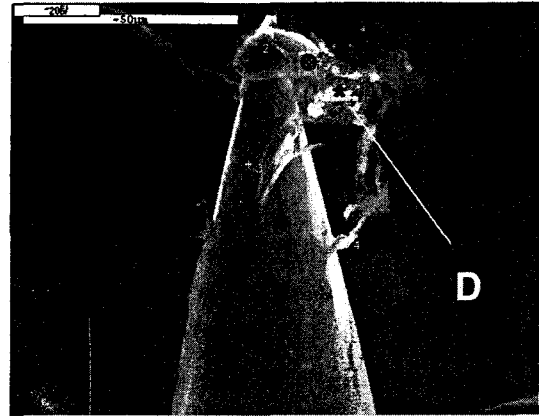
Fig. 4. Point C(×1000)

이 칩 끝에 부착된 것으로 추정되었다(Fig. 3). Point D에서는 철 함량이 51.11%로 다른 Point에 비해 비교적 적었으며, Na, S, K이 추가적으로 검출되었다(Fig. 4). Point E는 철은 60.37%로 비교적 적정량으로 검출되었으나, 특이적으로 Cr, Si이외의 다른 성분은 검출되지 않았었다(Fig. 5). Point F는 철 함량이 69.93%이었으며, 다른 성분 역시 정상적인 칩 끝(Point 1)에서의 성분 분석 결과와 유사하게 나온 것으로 보아 연마 및 가공 과정에서 칩의 강철 성분이 벗겨진 것으로 추정되었다(Fig. 6).

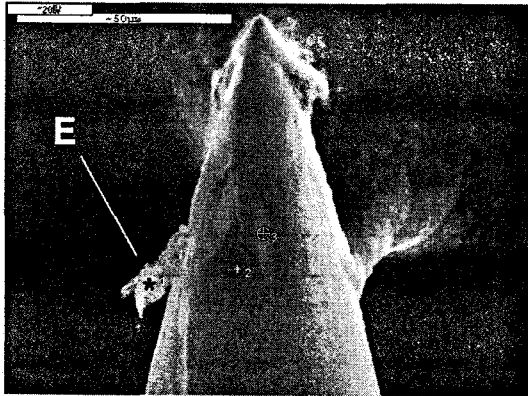
Fig. 5. Point E(×1000)

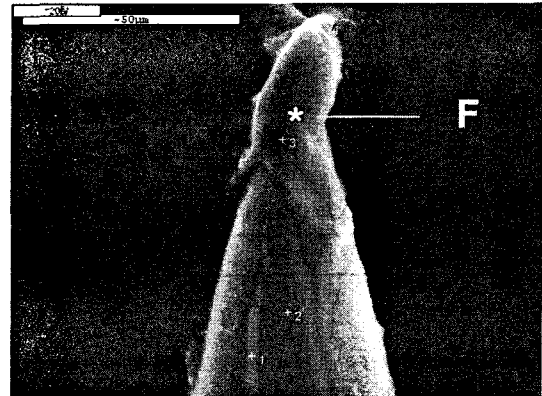
Fig. 6. Point F(×1000)
