진동 해석을 통한 300 MW급 저압터빈 블레이드의 손상 원인 규명

Identification of Failure Cause for 300 MW LP Turbine Blade through Vibration Analysis

김희수* · 배용채* · 이현*

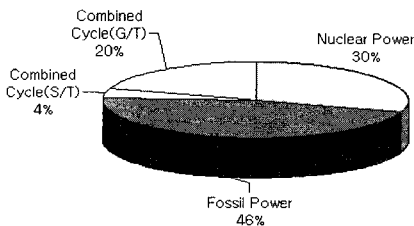
Fig. 1 Failure of turbine blade due to sources of electricity

타낸 것으로서 기력 및 원자력 발전소에서의 블레이드 고장이 76%를 점유하고 있는 것을 알 수 있다. Fig. 2는 고장 원인 별로 분석한 결과로서 부식 피로 및 진동이 터빈 블레이드 고장의 주요 원인임을 알 수 있다. 이러한 증기 터빈 블레이드의 손상은 대부분 저압터빈의 최종 두 단(L-0,1)에서 일어나므로 이들에 대한 특별한 관리가 요구된다. 또한 증기 터빈 블레이드의 손상은 복합 화력 발전소의 경우와 달리 발전소 운전 연수에 관계없이 계속 고장이 발생되므로 터빈 블레이드의 고장 진단 및 최적의 정비 대책을 수립하는 것은 발전소 운전 신뢰성 증진 및 경제성 제고 측면에서 시급한 일이라고 할 수 있다.

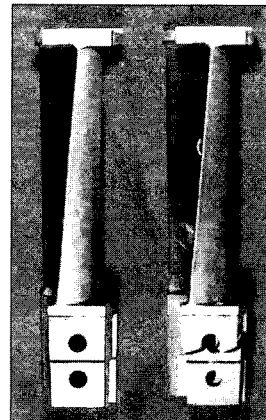
Fig. 3 Failure of 1st stage for LP turbine of 300 MW

300 MW 저압터빈 1단 블레이드에서는 Fig. 3과 같이 동익의 루트부가 절손되는 사고가 발생되어 블레이드 파손의 정확한 원인 규명을 위해 블레이드 진동 해석을 수행하였다. 저압터빈 1단 블레이드의 제원은

NPF에 의해 야기될 수 있는 #99 모드에 대한 동응력 분포는 Fig. 10에 나타내었다. 최대 동응력은 단지 1.30 MPa이며 #33 모드보다 훨씬 작다. 최대 응력의 위치는 에어포일의 출구 에지 부분이다. 저압터빈 블레이드 사고에 의하면, 파손은 블레이드 루트부의 상부 핀 구멍에서 조사되었다. 따라서 파손 원인은 파손 위치에서 보다 큰 동응력을 갖는 20 nodal diameter mode인 33번 모드에 의한 파손일 확률이

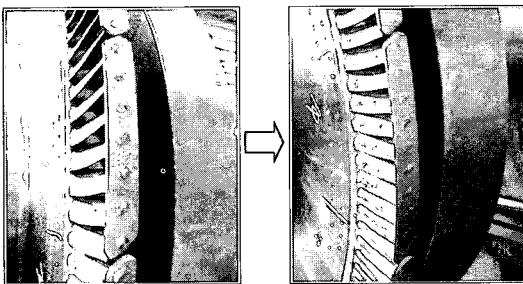
Fig. 4 Modification of blade grouping

동익이 140개, 정익은 54개, 재질은 B50A332D이며 각 블레이드 7개가 1그룹으로 구성되어 있다. 한국중공업에서는 노즐을 통과하면서 발생하는 가진 주파수(NPF)와의 공진이 블레이드 루트부 파손원인으로 판단하여 Fig. 4와 같이 블레이드의 그룹핑을 기존의 7개에서 10개로 변경하는 방안을 추진하였다. 그러나 본문의 모달 및 동응력 해석 결과를 바탕으로 추론한 결과는 NPF(54X)와의 공진보다는 20 N.D와의 공진이 블레이드 루트부 파손의 직접적인 원인이라는 결론을 얻을 수 있었다.

(2) 블레이드 그룹핑 변경 전의 공진 가능성이 있는 2개의 위험 주파수를 공진 영역에서 분리시키기 위해 블레이드 그룹핑 변경을 시도하였다. 변경 전(7 블레이드/그룹핑), 블레이드 루트부 손상의 주원인으로 추정되는 #33 모드(1,316 Hz)를 블레이드 그룹핑 변경(10 블레이드/그룹핑)을 통해 가진원과의 공진을 제거함으로써 루트부의 과도한 동응력 발생을 저감시킬 수 있었다.

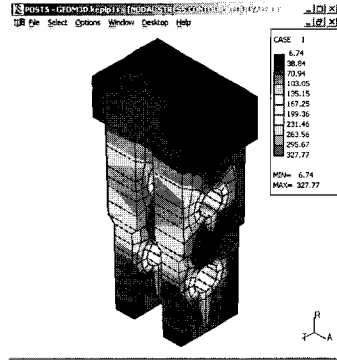
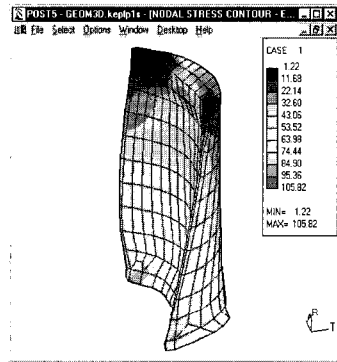
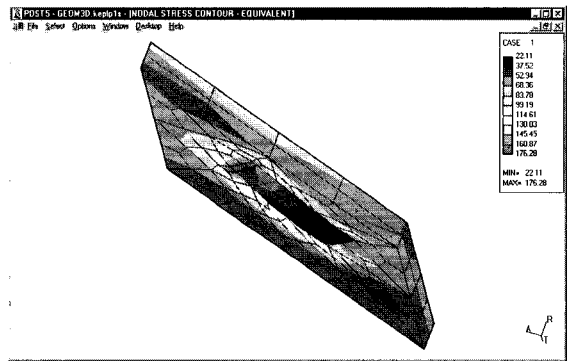
Fig. 7 Steady stress on the blade

블레이드 그룹에 대해 3차원 선형 탄성 해석을 수행하였으며 온도는 고려하지 않았다. Fig. 7에 정상 응력에 대한 결과를 나타냈으며 블레이드 루트부의 첫 번째 구멍에서 최대 응력이 327.8 MPa, 에어포일에서의 최대 응력은 에어포일의 바닥에 위치한 리딩 에지에서 105.8 MPa이었으며 그밖에 응력이 높은 곳은 테는 지역이며 131.7 MPa이었다.

블레이드 재료는 403 steel과 비슷한 물성치를 가지고 있다. 403 steel의 항복 강도는 대략 580 MPa이므로, 위에서 언급한 블레이드의 최대 응력은 항복 강도 보다 훨씬 아래에 위치하고 있다. 따라서 저압 터빈 1단에서는 응력에 있어서는 문제가 없다는 것을 알 수 있다.

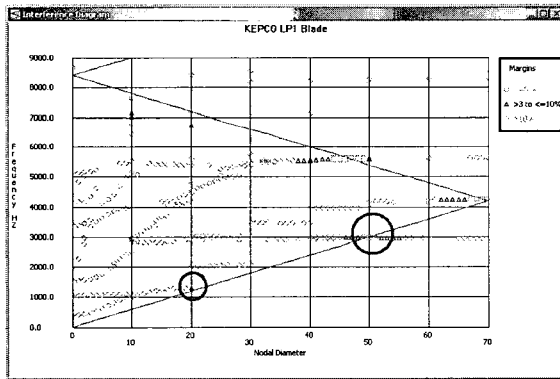
(a) 7 blades per group arrangement

Fig. 8은 3600 rpm에서의 안전선도이며 Table 4는 7블레이드 그룹핑에서의 위험한 고유진동수를 정리하였다. 주파수의 안전도를 평가하기 위해서는 가진원을 고려하여야 하며 Fig. 8(a)에서, 가장 위험한 모드를 원으로 표시하였다. #33 모드는 20X 운전 속도와 근접하고 #99 모드는 1NPF(노즐수가 54이므로

54X 운전 속도)와 공진 가능성이 있다. 정확한 원인 규명을 위해 이러한 두 모드들에 대해 동응력 해석을 수행하였다.

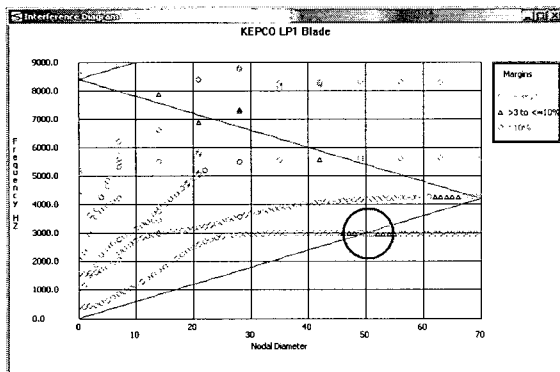
(b) 10 blades per group arrangement

10개의 블레이드 그룹핑에 대해 운전속도 3600 rpm에서 모달해석을 수행하였다. Fig. 8(b)에는 10개의 블레이드 그룹에 대한 안전 선도를 나타내었다. 그림에서 알 수 있듯이 위험한 모드는 #83 mode이며 이 모드의 주파수는 1 NPF(노즐수가 54이므로 54X 운전속도)와 근접하고 있다.

Fig. 8에서 알 수 있듯이, 블레이드를 10개로 그룹핑한 후, 20 nodal diameter mode는 가진원과 멀리 떨어져 있다. NPF에 의해 가진될 수 있는 유일한 공진 모드는 54 nodal diameter mode(mode #83)이다. Fig. 11에는 mode #83에 대한 동응력 분포를 나타내었다.

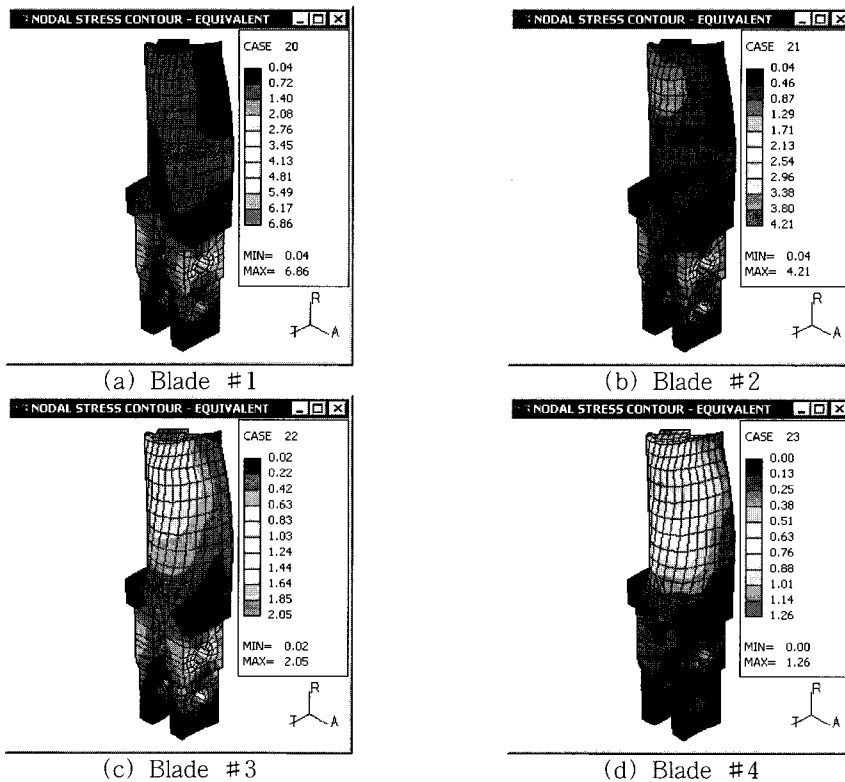
Fig. 9 Dynamic stress for mode #33

Fig. 8과 Table 4에 나타나 있듯이 가진될 수 있는 두 모드가 있어 동응력 해석을 수행하였다. 저압터빈 1단 블레이드에 대해서는 Table 5의 데이터를 이용하여 해석하였다. Fig. 9에는 #33 모드에 대해, 블레이드 그룹에서 4개의 블레이드에 대한 동응력을 나타내었다

#33 모드에 대한 가장 큰 동응력은 블레이드 루트의 핀 구멍에 위치하고 있으며 6.86 MPa이었다. 최대 정상 응력도 같은 위치에 위치하고 있다. 따라서 파손이 일어난다면, 이 위치가 가장 위험한 곳이라고 예측할 수 있다.

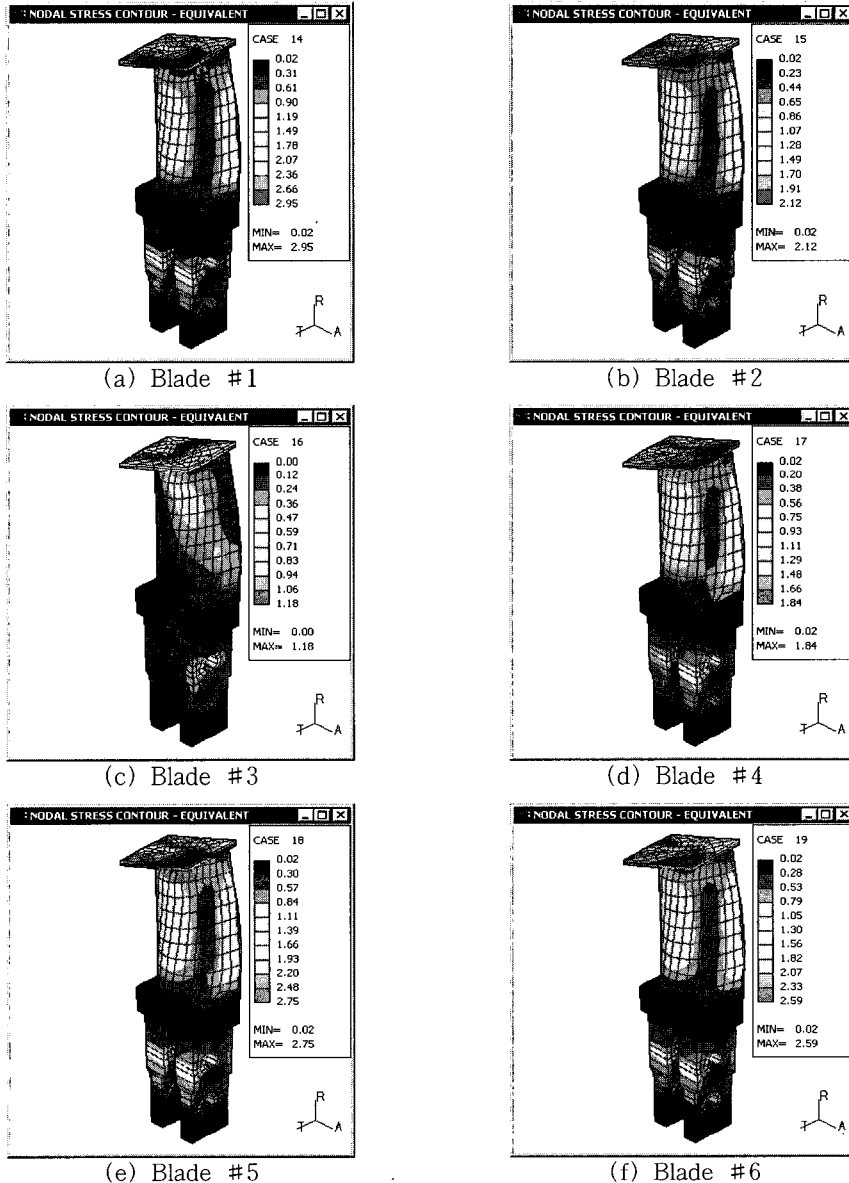
Fig. 11 Dynamic stress for mode #83

Fig. 11에 나타나 있듯이, 7개로 구성된 블레이드

그룹핑보다 큰 동응력이 형성됐으며 54 nodal diameter mode에 대한 최대 동응력은 2.95 MPa이었다. NPF에 의해 야기된 동응력이 블레이드 파손의 직접적인 원인이라면, 10개로 블레이드를 그룹핑하는 것은 사태를 더욱 악화시키는 결과를 가져오게 된다. 그러나 블레이드 파손에 대한 문제는 블레이드를 10개로 그룹핑을 변경하면서 해결되었다. 이것은 블레이드 파손의 주원인이 NPF에 의한 공진보다는 20 N.D.와의 공진을 제거함으로써 블레이드 루트부

의 동응력이 감소되어 블레이드 파손이 발생하지 않았다는 증거로 해석할 수 있다.
