屋上 防水에 있어서 폴리우레탄 도막방수의 瑕疵發生 유형에 관한 研究

A Study on the Defect Causes Type for Poly-Urethane Waterproofing in Roof

신 형 존*

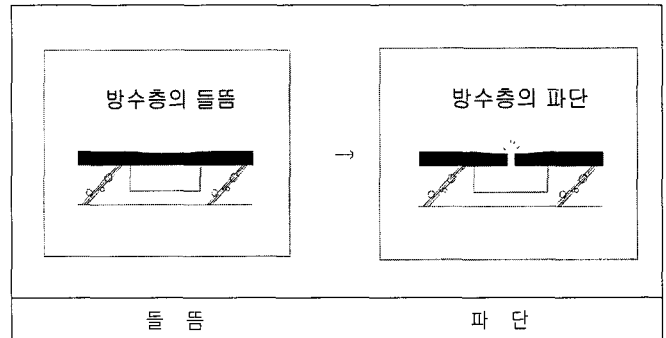
바탕면에 우레탄 프라이머를 균일하게 도포하지 않았을 때 공극 발생으로 인하여 들뜸현상이 발생하거나 수증기를 배출 할 수 있는 탈기반 처리를 안했을 경우 그리고 보강재의 접착 불비, 보강재의 수축에 의해서도 방수재가 분리되어 들뜰 수 있다.

주된 발생부위는 이질재와의 바탕이 만나는 부위, 서로 다른

방향의 응력이 교차하는 경우, 충격력이 집중하는 곳, 콘크리트 바탕에 생기는 균열 부위, 동해를 받은 부위 등이다.

그림 2. 들 뜸

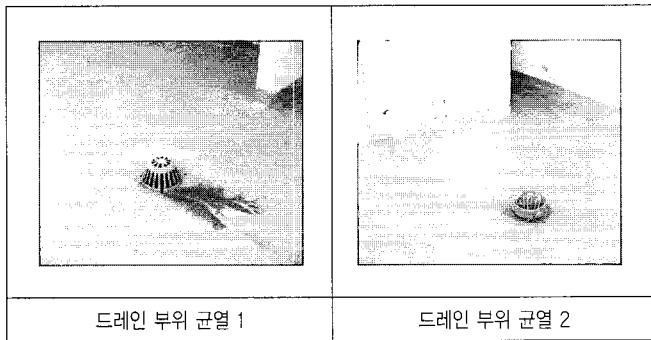
바탕 면과 드레인의 이질재료가 만나는 조인트 부위에서 균열 및 들뜸 현상이 발생하여 누수의 원인이 되고 있다.

사진 5. 드레인 부위 결함

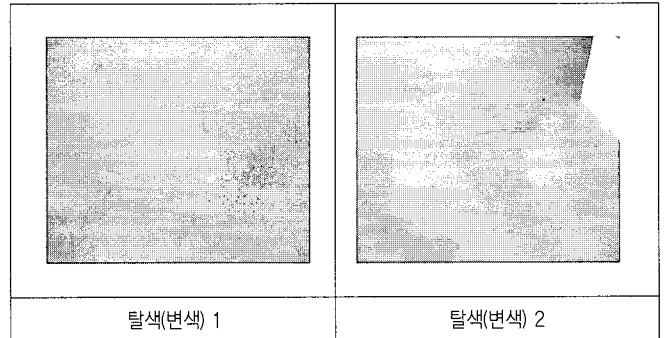
방수층 보호를 위하여 탑코트를 도포하지만 탑코트의 수명은 주변의 환경, 재료의 성능, 시공시 및 시공후의 상황에 따라서 크게 영향을 받는데 수명은 보통 4~6년 정도라고 알려져 있다. 탑코트가 수명이 다했을 때는 변퇴색, 균열, 박리 또한 오염, 먼지부착 등에 기인하여 방수층의 노화를 가져올 수 있다. 단기적으로는 직접적 보수를 필요로 하지는 않지만 방수층이 노화에 의해 장기적 내구성이 저하될 경우가 있다.

사진 6. 노화

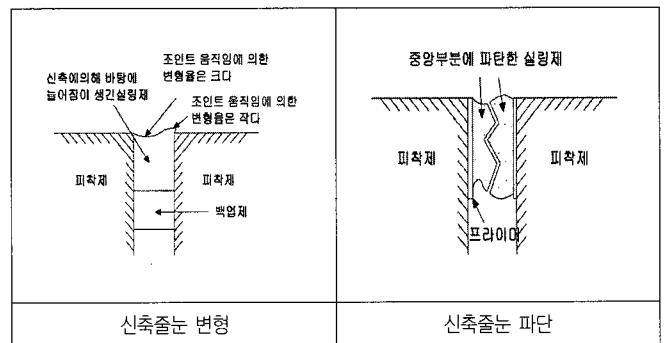
신축줄눈에 충전한 실란트가 완전 경화되기 전 또는 경화된 후에 실란트 표면의 끈적거림으로 인해 먼지가 흡착되어 발생하는 먼지에 의한 오염과 실란트 내부에 미반응한 실리콘 오일이 다공성 자재의 기공 속으로 침투하여 발생하는 실리콘 오일에 의한 오

염으로 방수재의 부착을 떨어뜨려 들뜨기 쉽다. 또한 실란트의 밀려나온 부분의 굴곡으로 인하여 방수층이 파단 될 수 있다.

그림 3. 신축줄눈 부위 결함
