## 농업시설물 재해에 대하여

김 훈

한국시설안전기술공단 공학박사

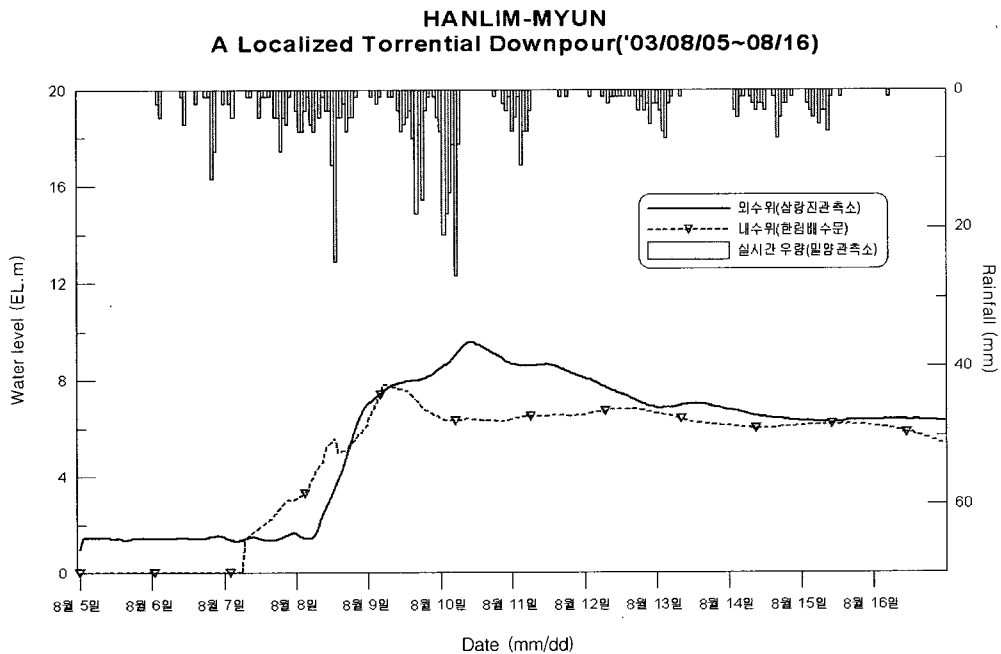
그림 2 Comparison of water level between Nakdong river and Hwapo river outlet

재해가 발생한 2002년 8월 5일부터 8월 13일까지 집중호우 발생시와 태풍 루사시의 낙동강 외수위(낙동강 제방 표고 EL. 12.40 m, 홍수위 100년 빈도 표고 EL. 11.60 m, 홍수위 80년 빈도 표고 EL. 11.36 m)와 화포천 내수위는 그림 2 와 같으며 7일 정도 내수위보다 외수위가 높았다.

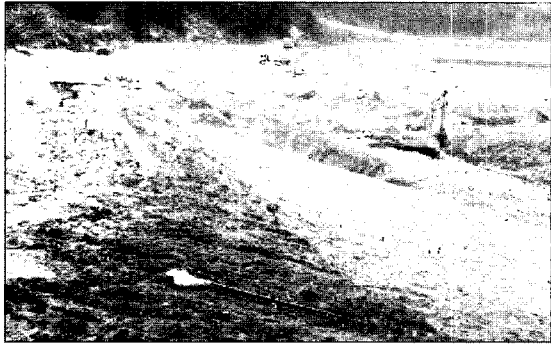
사진 2 제당과 여수로 파괴전경

사진 2 와 같이 장현저수지는 제방이 약 110 m가 유실되고, 여수로 전체가 유실되는 피해를 입었다.

복구내용은 기존의 저수지 높이 14.8 m를 1.26 m 높인 16.06 m로 하였으며, 저수지 길이를 기존의 170 m에서 206 m로 36 m를 연장하고, 여수로 경우는 기존의 길이 80 m를 20.0 m 연장한 100.0 m로 하여 홍수량 설계기준을 200년 빈도 1.2배로 상향 조정하여 기존의 홍수배제량  $Q = 190 \text{ m}^3/\text{s}$ 를  $Q = 297 \text{ m}^3/\text{s}$ 로 배제하도록 하였다.

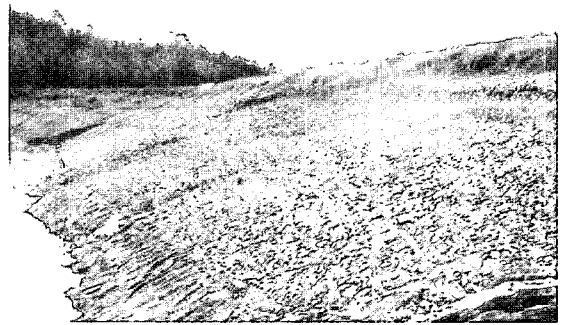
사진 3 상류사면과 여수로 파괴전경

사진 3 과 같이 동막저수지는 상류사면 약 230 m에 걸쳐 Sliding이 발생하였고, 하류사면도 일부 구간에 Sliding이 발생하였으며, 여수로 전체가 유실되는 피해를 입었다.

이에 대한 복구계획으로 기존의 저수지 길이를 기존의 320.0 m에서 420.0 m로 100.0 m를 연장하였으며, 여수로 경우는 기존의 길이 16.5 m를 3.5 m 연장한 20.0 m로 하여 홍수량 설계기준을 200년 빈도 1.2배로 상향 조정하여 기존의 홍수배제량  $Q = 14 \text{ m}^3/\text{s}$ 를  $Q = 51.6 \text{ m}^3/\text{s}$ 로 배제하도록 하였다.

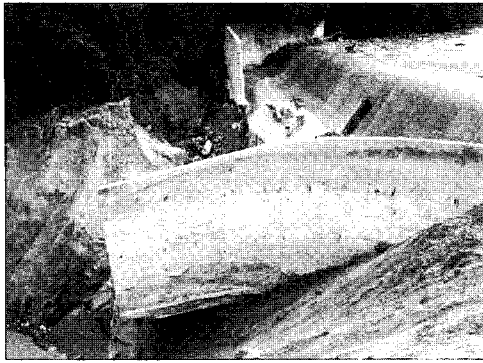
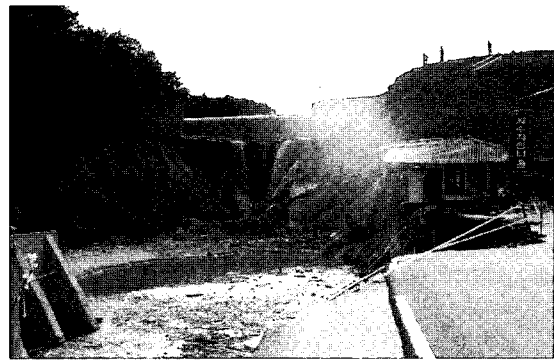
사진 4 여수로 파괴전경

사진 4 와 같이 경포저수지는 제당이 약 17.0 m 정도가 유실되었고, 여수로는 약 90.0 m가 유실되는 피해를 입었다.

이에 대한 복구계획으로 기존의 저수지 제당은 마루부위

에 대한 포장과 더불어 사면의 줄땀을 피복석으로 교체하였으며, 여수로 경우는 기존 웨어 길이 50.0 m를 25.0 m 연장한 75.0 m로 하였으며, 홍수량 설계기준을 200년 빈도 1.2배로 상향 조정하여 기존의 홍수배제량  $Q = 196.0 \text{ m}^3/\text{s}$ 를  $Q = 254.39 \text{ m}^3/\text{s}$ 로 배제하도록 하였으며, 취수시설의 방류구를 확장하여 홍수 조절기능 강화하였다.
