洞窟探査와 安全管理

A Study on the Cave Survey and the Management of Security

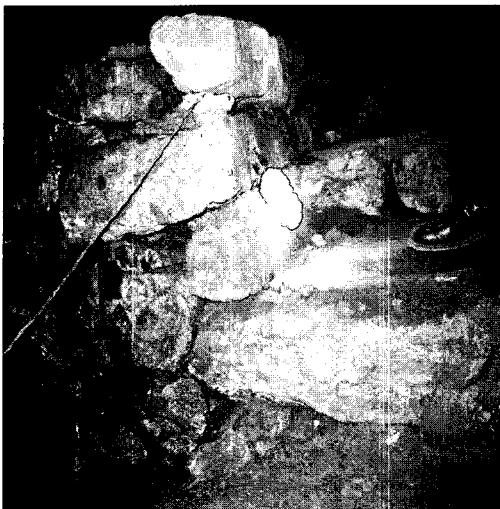
조명설비는 조명설비라기 보다는 전선을 바닥에 늘어뜨리고 통로 옆에 소켓에 전구만 끼워놓은 것을 돌로 가려놓은 것으로 조명기구는 볼 수 없고 동굴 천정에는 전선을 천정에 늘어트리고 전구만 소켓에 끼운 것으로 어떻게 관광동굴의 전기시설이 이럴 수 있나하는 생각이 들 수 있는 시설로서 전기기술자로서 중국이라는 나라에 대해서 다시 생각하는 계기가 되었다. 전선과 소켓과 접속점도 문제이고 전선도 바닥에 늘어놓아 관람객이 통행 시 밟고 지나다니는 과정에

사진 1. 전선을 늘어놓은 상태이며 socket에 전구만 끼워 놓아 관람객의 보행에 지장을 주고 이로 인한 전선의 손상으로 감전사고 우려(천용동굴)

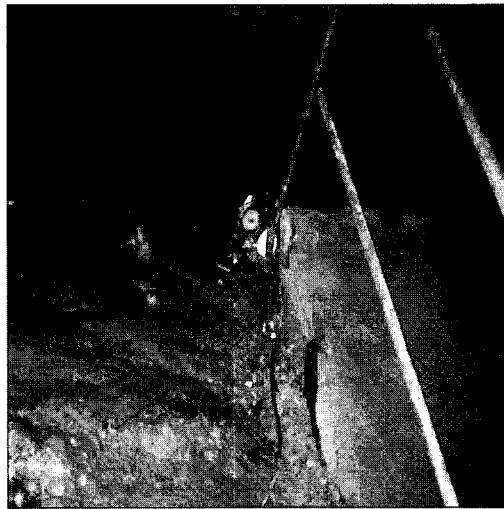
사진3. 관람객의 통로 중 경사면에 설치한 가드레일인데 녹이 슬고 위 구조물이 부실하여 관람객이 밀집되면 추락의 위험이 있다.(천용동굴)

되어 있는 가드레일은 흔들거렸고, 철 파이프로 되어있으나 녹슬고 가늘어서 위험천만했다. 위험통로의 위험 표시도 없었으며 안내원이 머리 조심하라는 주위가 고작이었다.

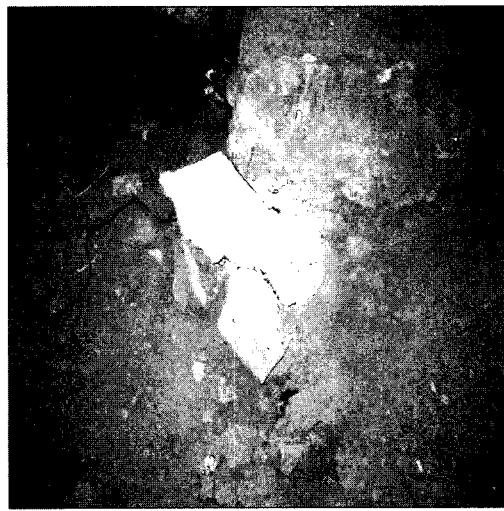
사진4. 통로에 전선을 늘어뜨리고 socket에 전구를 끼우고 전구를 돌로 가려놓은 상태이며 전구의 파손 점지사고 또는 감전의 우려가 있다.(천용동굴)

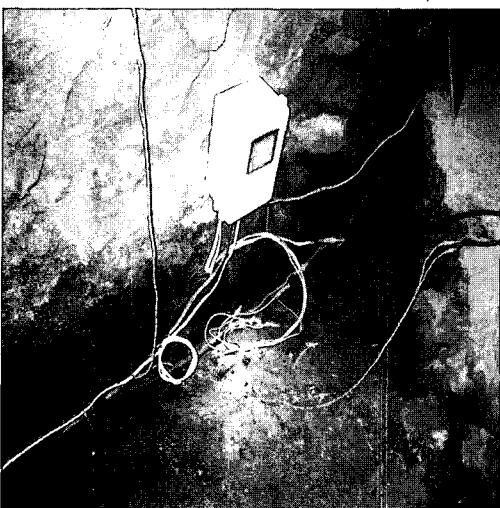
사진 5. 동굴내부에 설치해놓은 분전반 전선의 처리와 색상 그리고 위치선정이 잘못되었다. (망천동굴)

따라서 동굴관리자는 전기시설전문가로 하여금 시급한조치가 이루어져야한다.

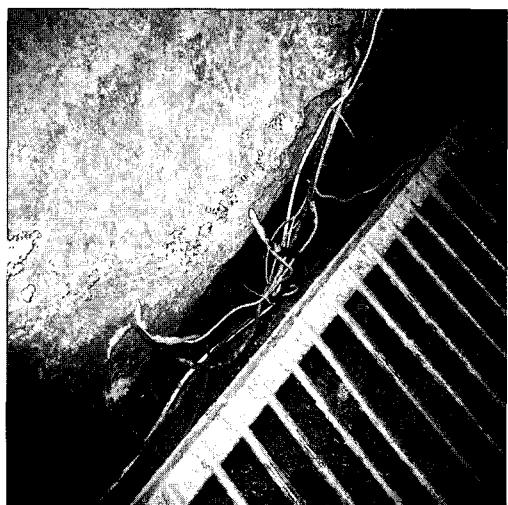
동굴의 입출구는 별도로 되어있으며 설비는 매우 잘되어 있다고 할 수 있다. 동굴내부의 통로는 천룡동굴에 비하여 비교적 넓고 바닥은 시멘트를 많이 사용하였다는 것이 흠이라면 흠이라할 수 있다. 상부에는 미로지역을 제외하고는 비교적 관람객의 편의와 안전에 신경을 썼다할 수 있다. 미로지역은 미로지역인 만큼 통로가 협소하고 아래와 상부에 신경을 쓰지 않으면, 미끄러지고 머리를 다칠 위험이도사리고 있다. 모든 동굴이 가지고 있는 사항이지만은 안전모와 안전화의 착용이 필히 이루어져야 하겠다. 조명설비는 조명의 색깔을 잘 이용하여 시설하였으나 지형지물[2차생성물]을 비추는 조명은 너무 밝고 열로 인한 녹색 공해가 상당부분 진행된 상태이며 흑색공해도 여러 곳에서 볼 수 있다. 그리고 분전반의 위치설정이 잘못되었으며 전선 전선관의 배열 배치가 관람객에 의하여 손상될 수 있는 위치로 시설되어있다. 전선과 조명기구의 연결부위도 전기테이프를 사용하고 습기가 많은 곳은 필히 열수축 튜브를 사용하여야하나 그렇지 않고 일반 테이프를 사용하는 것은 감전이나 누전의 원인이 되므로 이를 제거하고 전기테이프로 교체하여야 한다.

사진 8. 전기테이프를 사용하지 않고 일반 테이프를 사용한 곳(망천동굴)
