수로교 손상 메커니즘 분석에 의한 보수설계 방법

Method of Repair Design by Analysis of Damage
Mechanism of Elevated Aquaduct

이 수 곤* 변 항 용** 송 창 영***
Lee, Soo-Gon Byun, Hang-Yong Song, Chang-Young

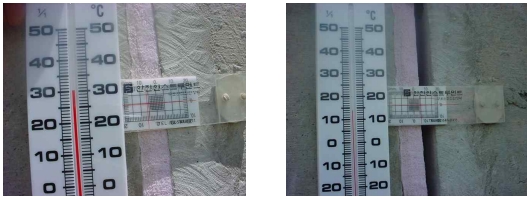
① 30°C 좌6mm'02.6.21pm01 ② 14°C 우6mm'02.6.21am05
Fig. 5 16°C 변화 시 조건1의 유격변화

Table 2에서 조건1, 조건2는 모두 9m Span, 동일규격의 수로교로 상호간 간격은 승용차로 1시간 이동거리에 위치하고 있으며 측정시의 온도차는 16°C와 33°C로 동일하였다. 이론에 의한 길이변화량은 16°C에서 1.5mm, 33°C에서 3mm로 산출되나 $\Delta t = 16^\circ\text{C}$ 에서 조건1은 12mm(≒8배), 조건2는 2mm(≒동일)의 유격변화가 발생되었고, $\Delta t = 33^\circ\text{C}$ 에서 조건1은 22mm(≒8배), 조건2는 11mm(≒4배)의 변형이 측정되었다.

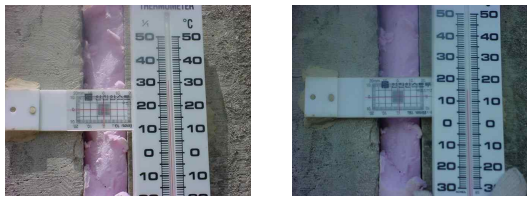
③ 31°C 좌1mm'02.6.21pm02 ④ 15°C 우1mm'02.6.21am06
Fig. 6 16°C 변화 시 조건2의 유격변화

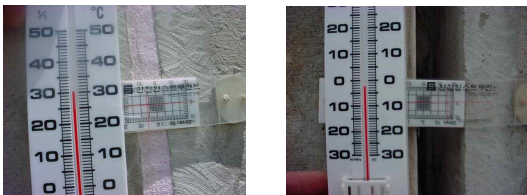
① 30°C 좌6mm'02.6.21pm01 ⑤ -3°C 우16mm'03.1.15am05
Fig. 7 33°C 변화 시 조건1의 유격변화

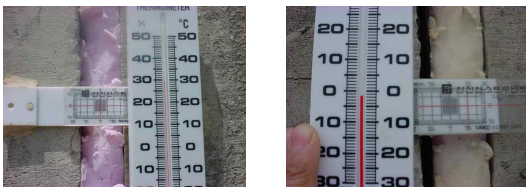
③ 31°C 좌1mm'02.6.21pm02 ⑤ -2°C 우10mm'03.1.15am06
Fig. 8 33°C 변화 시 조건2의 유격변화

다만 조건2, $\Delta t = 33^\circ\text{C}$ 의 길이변화량이 산출 값보다 4배가 더 크게 된 것은 우측의 받침 장치를 고치지 않아 그로인한 영향을 확실하게 차단하지 못한 때문으로 판단되었다.

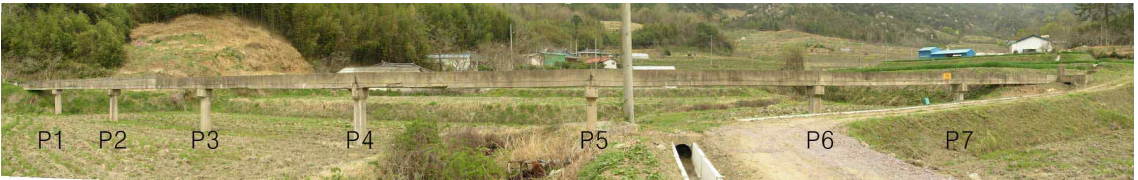
Fig. 11 10m경간 8구간 사레수로교 전경

Fig. 11은 경간10m, 8구간으로 구성된 수로교로 P4를 포함한 P1~P7은 모두 동일한 재료, 기술 및 기능인에 의하여 시공되었다. 동일 지역 동일 환경조 건에서 대략15년 정도 경과된 후의 사진에서 보는 것 처럼 P4의 교각은 상대적으로 더욱 심하게 열화가 진 행되어 붕괴위험의 상태에 있다.

8개의 전 구간 공통으로 철판 받침장치는 부식되었 으며, PVC지수관 파열로 누수가 계속되고 있으며, 신 축유격 또한 상실된 상태인바 P4교각의 손상원인을 염해작용, 산성비, 대기오염, 오랜 시간경과 또는 부적 절한 재료선택, 시공결함에 의한 것이라 판단해서는 안 된다.

P4와 같은 교각을 받침장치, 신축유격, 신축이음 등의 기능보완 없이 강 구조체로 보강할 경우에는 P4 자체의 재 손상은 물론 P4 좌·우측의 교각에까지 손상이 확산될 수밖에 없게 된다.

그러나 지금까지는 손상의 원인과는 무관하게 결과로 나타난 하자 상태만 보고 보수보강 되었기 때문에 수로교의 손상은 더욱 확대되었다. P4 교각의 보수는 부식된 철관받침의 교체 및 신축유격을 확보하는 기능보완작업을 우선하지 않으면 안 된다.

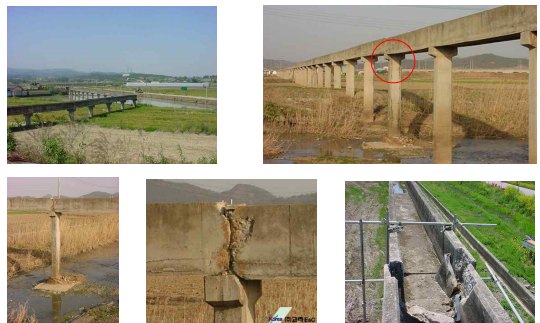
Fig. 13은 193개 교각, 총 연장 1,544m의 수로교로 피해사례의 구간은 기둥 기울음 55mm(기울기 1/11), 수로 침침 110mm 및 수로 충돌파손 등이 있었으나 보 및 기둥에서의 균열은 전혀 관찰되지 않았다.

Fig. 13 교각 보 피복탈락, 기둥 기울음, 수로 충돌파손된 수로교

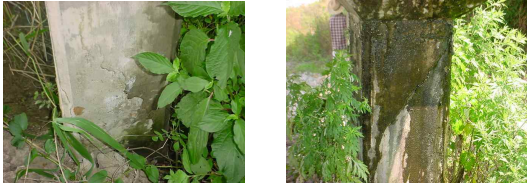
Fig. 14 누적영향 작용된 단주기동 사례

장주기동 사례에서와는 달리 단주기동에서는 Fig. 14와 같이 사 방향의 전단균열이 관찰되는 경우가 자주 있다.

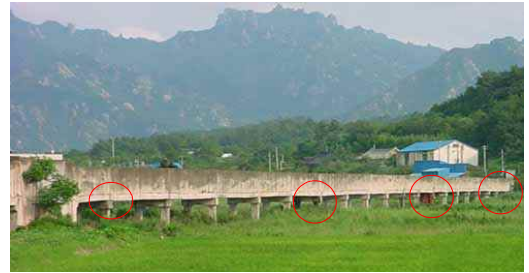
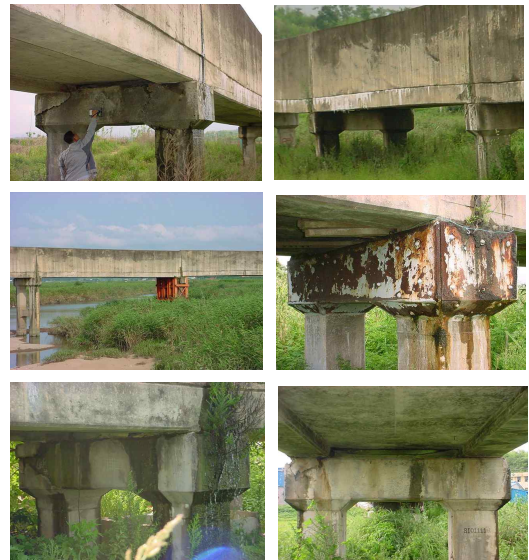
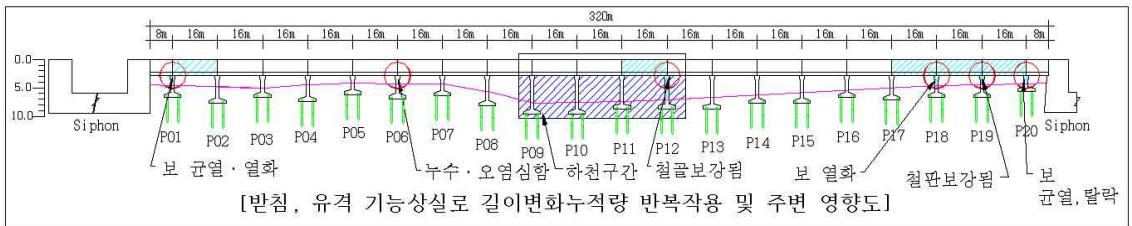
Fig. 15 길이변화량 누적 및 반복 작용상태

Fig. 15는 양 측면이 Siphon으로 연결된 16m경간 총연장 320m인 수로교로 P0, P6, P9, P12, P19교각에 1차적으로 길이변화량 누적영향으로 파손되었고, P0보강 후 P1, P19보강 후 P17, P18, P20의 손상이 확대되었으며, P12는 보강 후 바로 재 손상 발생되어 P12로 인한 손상의 확대는 나타나지 않았다.

방치한 P6은 P4, P5, P7의 처짐을 유발하여 부적절한 보수 및 방치한 경우에도 손상의 확대는 비슷한 정도이다.
