매리 땅밀림형 山沙汰의 發生特性에 관한 分析 (I)

Analysis on the Characteristics of the Landslide in Maeri (I)

— With a Special Reference on Geo-Topographical Characteristics —

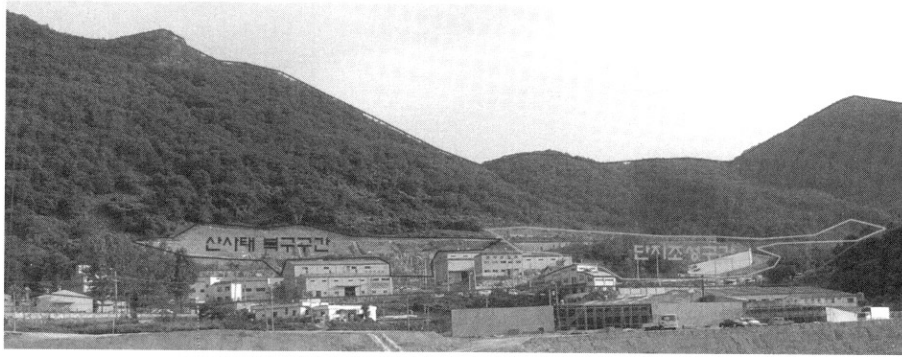
Figure 1. Survey areas for measuring surface displacement and indications on geo-topographical changes of landslide in the study area.

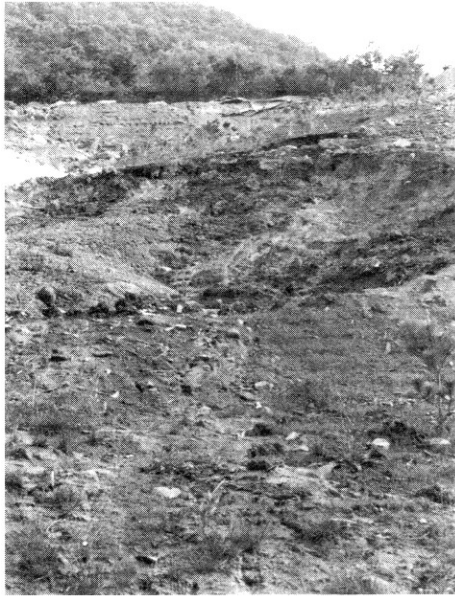
인장균열(Figure 2)의 상태는 사면 붕괴 시작 후에 발생한 것으로 붕괴지 상부 약 5~10 m 정도 떨어진 지역에서 부분적으로 발견되는 인장균열로 朴在鉉 등(2003)이 보고한 김해시 주촌면 내삼리 산사태지에서의 인장균열과 유사한 형태를 나타내었다. 이 지역은 사면 붕괴 지역의 상단부에서 5~10 m 정도 떨어져 수평적으로 발달하는 길이 약 10 m 정도의 인장균열이 존재한다. 인장균열의 깊이는 토층 일부까지 발생한 것으로 판단되고, 균열깊이는 50~100 cm이었다. 이 인장균열은 사면 붕괴의 영향에 의해 발생한 것으로 판단되고 추후 집중 강우 등의 영향으

Figure 2. Tension crack of survey area.

로 우수가 침투되었을 경우에는 매우 취약한 붕괴면을 형성할 것으로 판단된다.

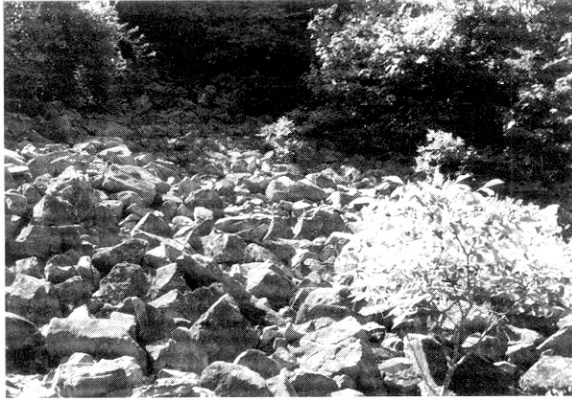
Figure 4. Talus of survey area.

기는 보통 직경이 3 mm 내외이지만 1 cm에 달하는 것도 있어 석기는 미세한 석영, 장석이 주로 되어 반화강암질 조석을 보인다. 반정을 이루는 장석은 석기에 비하여 풍화작용의 저항에 약하여 그의 표면에서는 이들이 대개 제거되므로凸凹 상을 이루어 타 심성암류와 쉽게 구별된다(우영균, 1988). 구성광물은 석영, 알카리장석, 사장석, 각섬석, 흑운모, 자철석, 저콘, 인회석, 녹염석 등이며, 장석 반정은 혼탁한 부분이 많고, 부분적으로 견운모화 하였으며 대개 반자형을 이루고, 사장석의 성분은 주로 희소오다장석(Oligo class)이다. 마산암 분포지 내에는 여러 지역에서 너덜(Talus)이 발견(Figure 4)되고 있다.

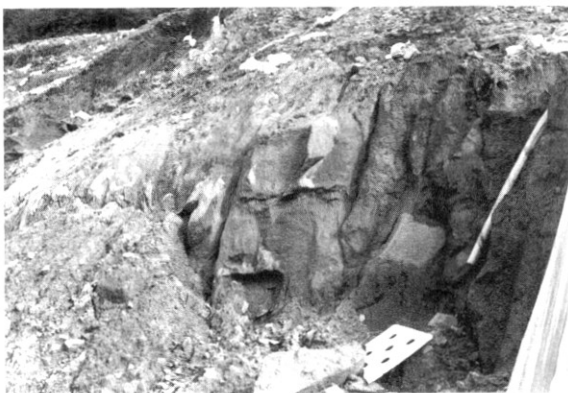
땅밀림 산사태는 마산암 경계부에 가까운 섬록암 지대에서 발생하였다. 지형상으로 보면 하강사면의 변각점 바로 하단부에 해당된다. 때문에 이 지역은 풍화대가 깊은

Figure 5. Landslide of Diollite area.

지역이면서 사면 상부로부터 흘러내린 붕적성 토양으로 토심이 매우 깊은 지역으로 추정된다. 더욱이 공장부지 조성을 위하여 일부 사면을 절취하고 복토를 하였기 때문에 풍화토층이 매우 깊게 형성되어 있다.

섬록암보다 상부사면에 분포하는 마산암은 전체적으로 토심이 얇고 주 구성광물이 석영으로 되어 있어 풍화가 느려 암석이 많으며, 너덜지역도 많이 분포하고 있다. 이러한 지형적인 특성 때문에 강우 발생시 많은 양의 지표수가 풍화층이 깊게 형성된 하부의 섬록암 층으로 침투, 지하수가 되어 원형파괴에 의하여 상부지역이 50~100 cm 깊이로 함몰·낙차를 보이며, 땅밀림 현상을 나타낸 것으로 추정된다. 따라서 이 지역 땅밀림의 직접적인 원인은 깊게 형성된 붕적토층과 풍화토층 등 지질 및 지형적인 요인과 사면하단부 절취라 할 수 있다.
