## 지중온도와 변형율과의 상관관계를 통한 활동영역의 추정

장기태

### Failure Zone Estimation from the correlation between the Temperature in Slope and the Soil Nail Strain

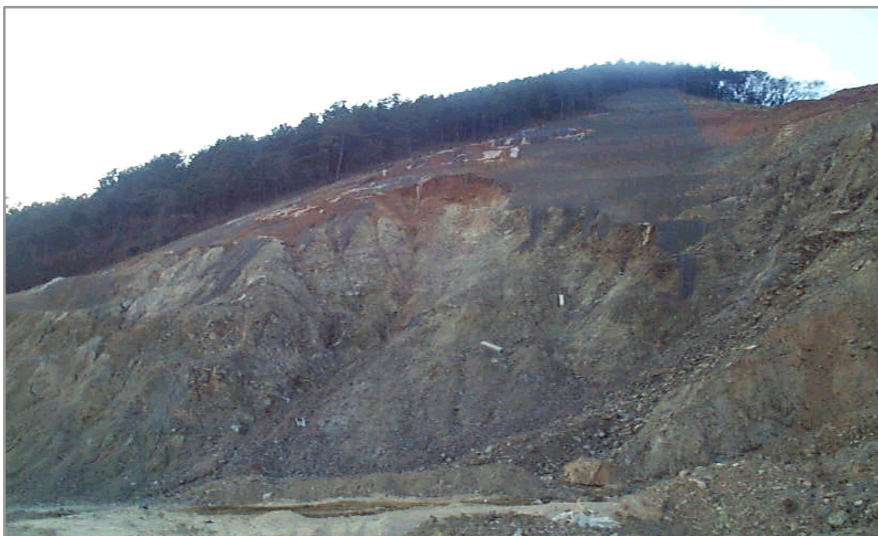
상기 사면은 당초 단지 조성계획에 따라 절취공사 중, 집중호우로 인한 1차 붕괴가 발생한 98년 2월 이후부터 99년 8월초까지 4~5회 걸친 간헐적인 국부파괴가 계속 되어왔으며, 보강 직전까지 활동영역이 전반적으로 확산되어 가고 있는 실정이었다. 더욱이 1차 붕괴 이후 사면보강대책으로 억지말뚝을 사면 외곽에 설치하여 안정도모를 시도하였으나, 전체적인 활동 억제 효과를 거두지 못하고 있는 실정이었으며, 일부에서의 국부적인 병

그림 2 절취사면의 붕괴 전경도.

진 활동이 계속해서 발생해 오고 있었다.

이로 인한 보강은 2000년 2월부터 Soil Nailing공법으로 시행되어졌으며, 사면해석에 따른 보강내역은 Nail 평균길이 15m(상부 5단 18m, 중앙 38단 15m, 하부 5단 12m)로 총 48단으로 배치했을 경우, 우기시 허용안전율을 만족하도록 설계되었다.

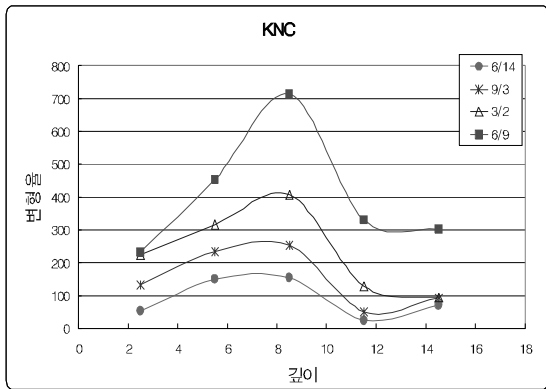
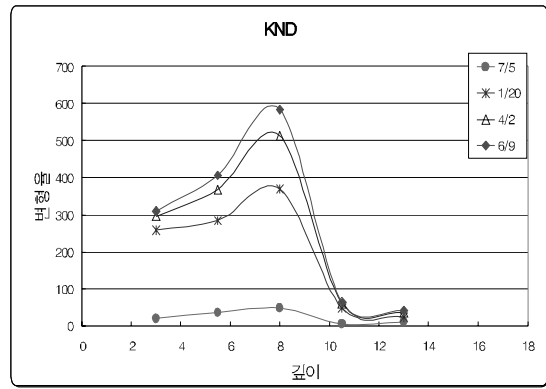
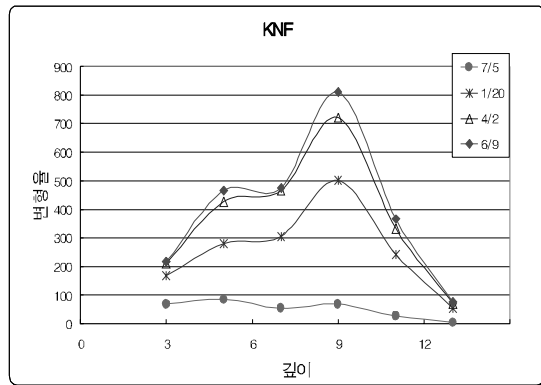
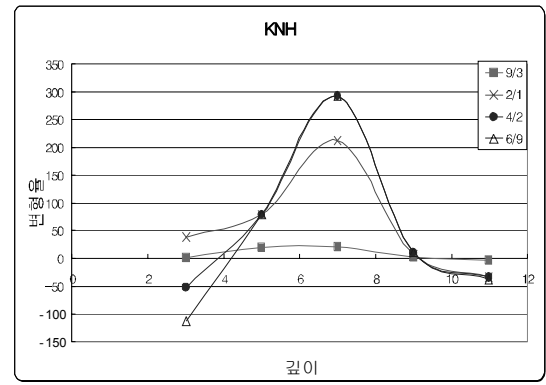
본 계측사면내 Soil Nail은 그림 3~6에 보이는 바와 같이, 재료의 한계기준치에 가까울 만큼의 아주 큰 힘을 받고 있음을 알 수 있다. 시공된 모든 Nail의 7~9m 지점에서 가장 큰 변형율을 보이고 있으며, 이를 연결하여 계측사면의 가상활동 파괴면을 가정할 수 있다.

그림 3 김해사면 C-Soil Nail 응력경로.

그림 4 김해사면 D-Soil Nail 응력경로.

그림 5 김해사면 F-Soil Nail 응력경로.

그림 6 김해사면 H-Soil Nail 응력경로.

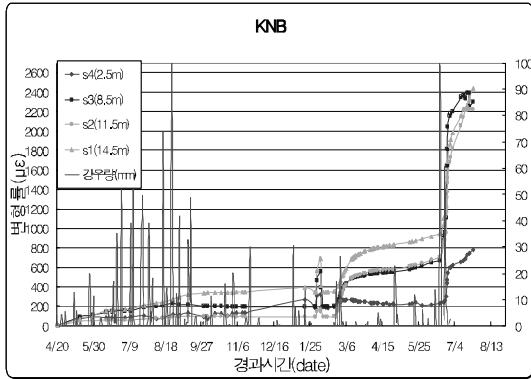
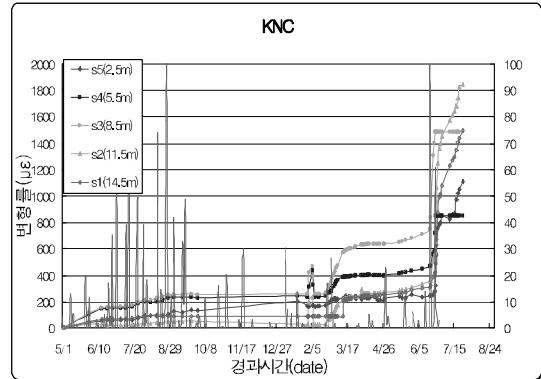
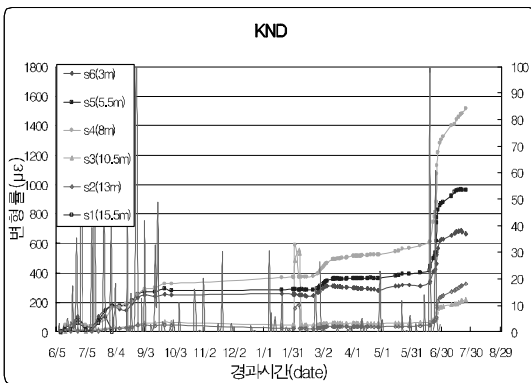
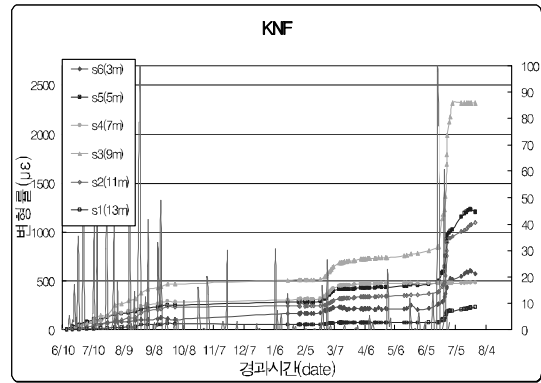
그림 7 김해사면 B-Soil Nail 응력경로와 강우량.

그림 8 김해사면 C-Soil Nail 응력경로와 강우량.

그림 9 김해사면 D-Soil Nail 응력경로와 강우량.

그림 10 김해사면 F-Soil Nail 응력경로와 강우량.

그림 7~10 을 보면 2001년 6월중순부터 응력의 변화가 급격히 증가하였는데 이것은 2001년 월별 강우량을 그림에서 볼 수 있듯이 급년 6월 18, 19, 24일에 약 200mm 이상의 강우가 집중된 영향으로 보여진다. 1월부터 6월까지의 강우량이 월 평균 수십mm에 불과하였으며, 그 시기에 전국적인 심한 가뭄을 겪고 있었다. 이러한 가뭄이 계속되는 시기의 지반은 지반자체가 보유하고있는 함수량이 말라버림으로서 겔보기 점착력 (Apparent cohesion)이 제거되어 있는 상태라 할 수 있다. 이러한 지반에 갑작스런 집중호우로 인해 포화상태의 지반 단위중량증가로 인한 지반거동으로 사료된다.

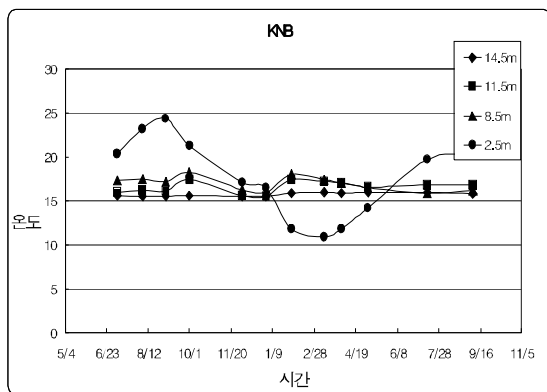
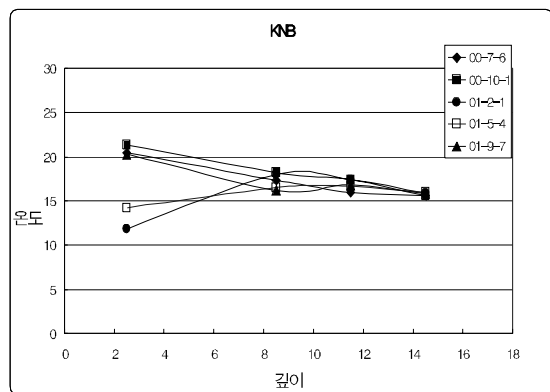
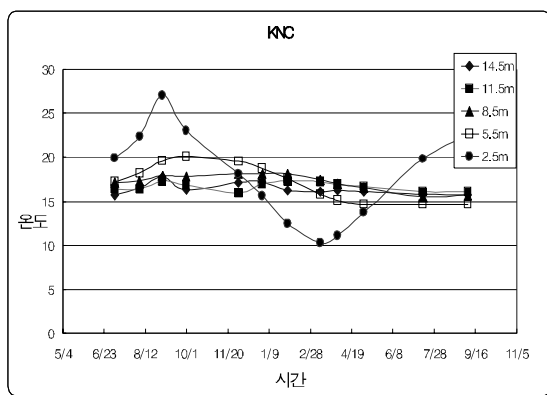
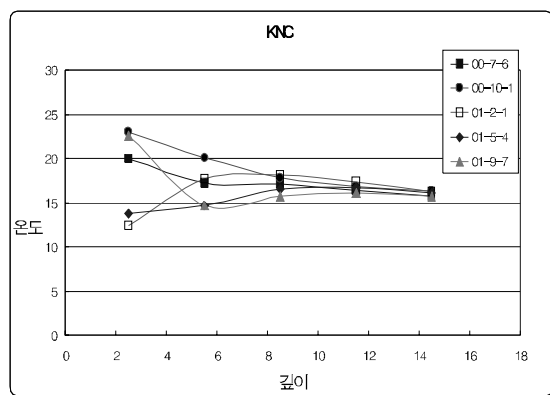
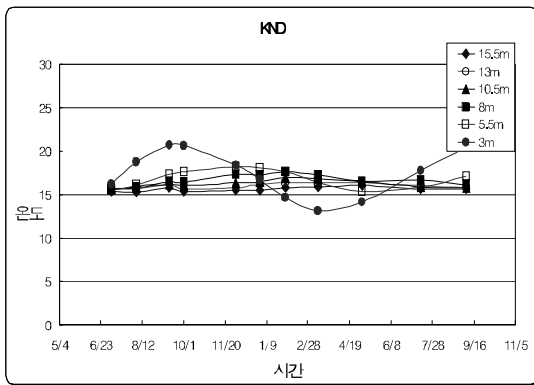
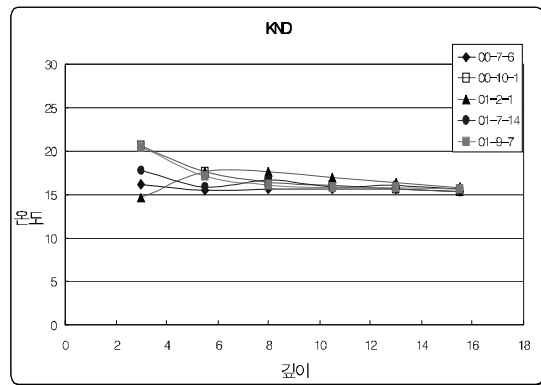
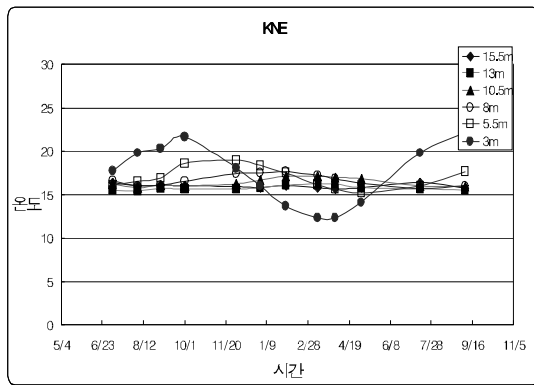
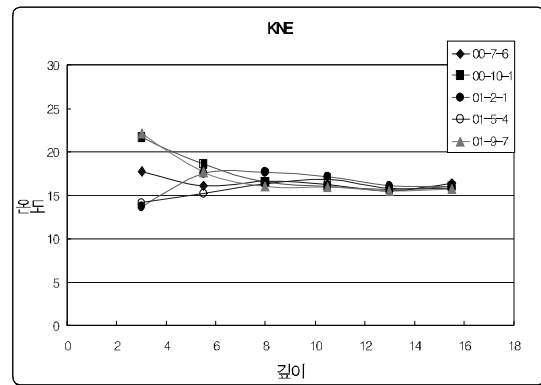
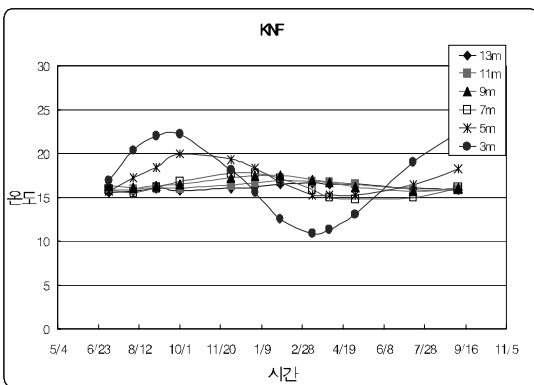
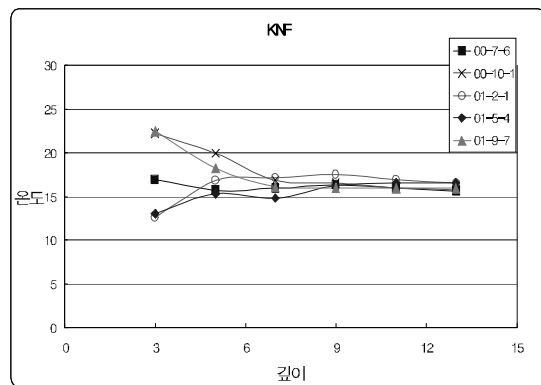
그림 12~16에서, 김해 지역의 월평균온도(그림 11)와 비교했을 때 지표온도의 계절적 온도 변화와 무관한

향온심도는 8m~10m라 추정할 수 있다.

그림 12~16에서 계측 사면의 향온심도에서의 온도 편차는 연중 1.5°C 미만인 것을 알 수 있다. 이는, 물의 비열이 지반의 비열보다 매우 크므로, 본 사면의 향온심도에서는 지하수가 존재한다고 추정할 수 있으며, 지하수위계를 이용한 지속적인 계측결과에서 지하수위는 9.5~12m로 나타났다. 기반암인 연암층이 불투수성이라 가정할 때 불포화 시 즉, 건기 시에는 연암상단에 지하수위가 형성되고, 집중호우 시에는 지하수위가 상부 풍화토층 깊이의 약 (2/3)선까지 상승되었다.

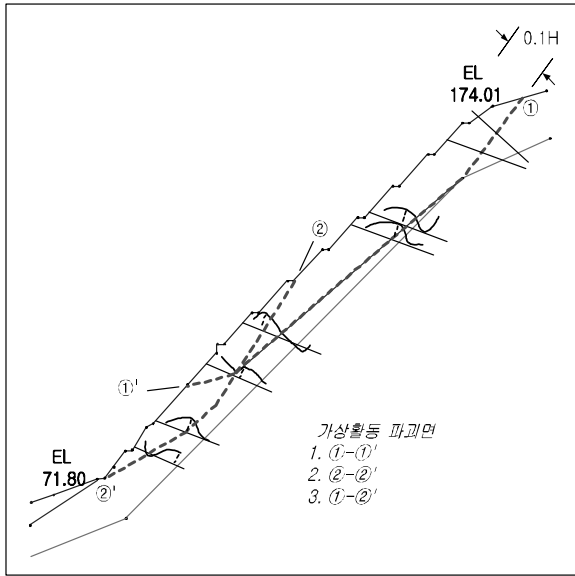
그림 17 김해사면의 가상활동파괴면.

그림 17에서 가상활동 파괴면은 연암층 바로 위에 지점(7~8m)에서 이루어지고, 그림 18에서 향온심도 역시 연암층 바로 위에 지점(8~10m)에서부터 분포함을 알 수 있다. 그리고 그림 19에서 우기시에는 지표부근 풍화토 부근에서 지하수위를 나타내고 건기시에는 불투수층인 연암층에서 지하수위를 이루고 있는 것을 볼 수 있다. 즉, 항상 연암층(9.5~12m) 이상의 깊이에서 지하수가 존재함을 알 수 있다.
