매리 땅밀림형 山沙汰의 發生特性에 관한 分析 (III)

— 斜面的 安定解析을 中心으로 —

Analysis on the Characteristics of the Landslide in Maeri (III)

— With a Special Reference on Slope Stability Analysis —

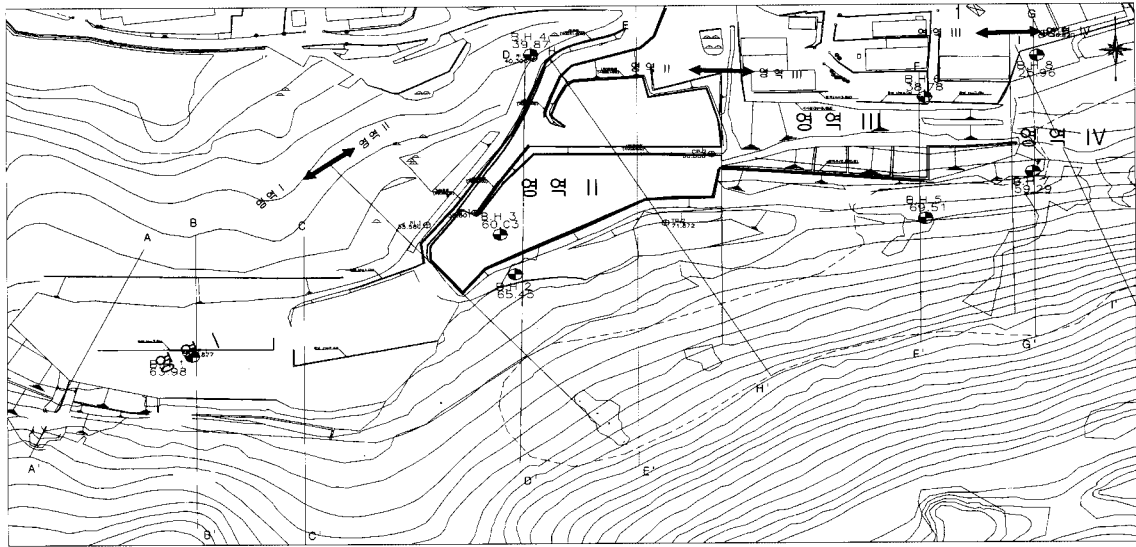
그림 1. 조사대상지 영역 구분 및 사면안정성 구분 단면도.

에 대해 안정성 검토를 실시하였다. 산(남쪽방향)을 바라 보면서 오른쪽에서부터 영역 I로 시작해 영역 IV까지 구분하였다. 영역 I 지역은 매리 A지구(1호지~13호지)와 매리 B지구(14호지~22호지)로 사면활동이 발생한 지역이며, 영역 II 지역은 창신산업 및 석원기계 공장부지 조성을 위해 구조물 설치 후 정지 작업한 구역이며, 영역 III 지역은 사면활동 후 사면보강공이 시행된 지역이며, 영역 IV 지역은 너덜지구이다. 각 영역별로 사면안정 상태를 검토하였으며, 영역 구분도는 그림 1에 도시하였다. 이때 사면안정성 분석 단면은 영역 I은 A-A', B-B'단면, 영역 II는 H-H'단면, 영역 III은 F-F'단면, 영역 IV는 I-I'단면으로 구분하였다.

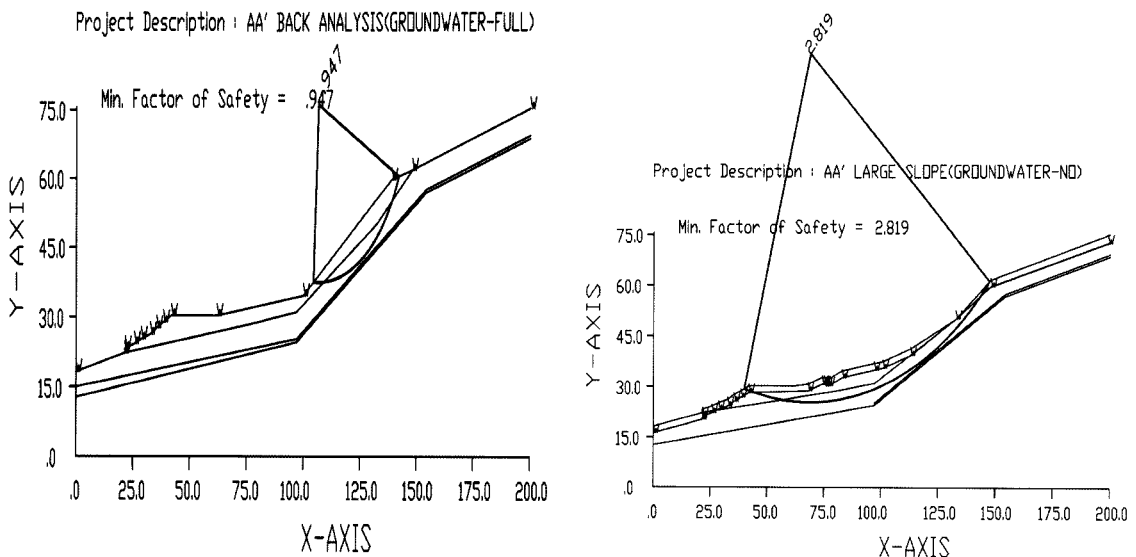
그림 2. A-A' 라인 역해석(기준안전율 $F_s = 1.30$, 산출안전율 $F_s = 0.947$, 좌)와 A-A'라인 현사면 현지하수위시 대사면 검토(기준안전율 $F_s = 1.50$, 산출안전율 $F_s = 2.819$, 우).

영역 I 지역은 이미 사면붕괴가 일어난 지역으로 현재 2차에 걸쳐 사면붕괴가 진행된 곳이다. 따라서 이 대상지 사면의 토층분포를 육안으로 구별이 가능하며, 토질정수는 역해석에 의해 추정함이 바람직하다. 추가적으로 사면의 일부를 샘플링해서 실내시험 한 결과 역해석의 토질정수가 타당성이 있어 역해석에 의한 토질정수를 사면안정해석에 적용하였다(표 8). 이때 대사면은 사면 전체를 일괄 해석할 때, 소사면은 사면의 일부를 해석할 때 사용하였다.

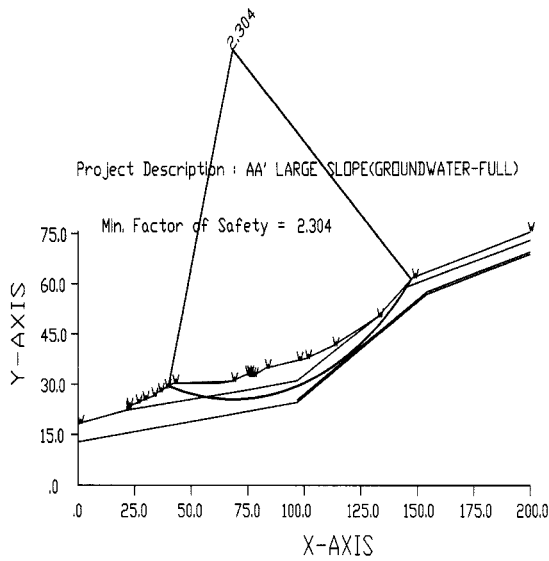
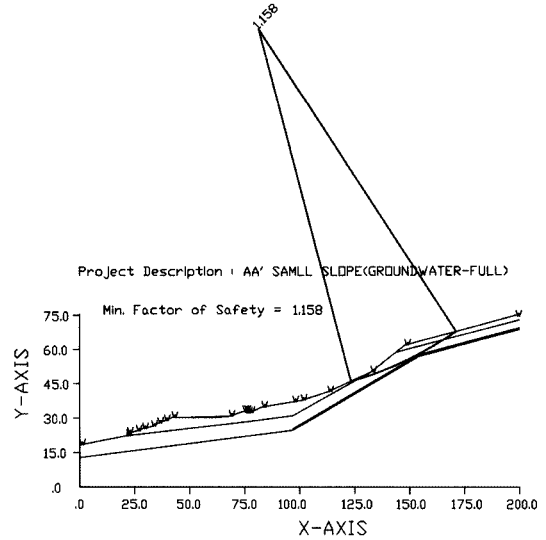
그림 4. A-A'라인 현사면 지표까지 포화시 상부소사면 검토(기준안전율 $F_s = 1.30$, 산출안전율 $F_s = 1.158$).

영역 I A-A' 단면 지역의 사면활동에 대한 안정성 검토 결과, 사면상부 천단부분의 애추부분이 불안정하며, 이미 붕괴된 사면내부와 선단의 안전율은 기준안전율을 보다 높아 붕괴가능성이 적으나, 상부에서는 사면붕괴가 일어나는 것으로 산정되어, 위험도 I로 분류하였다. 현재 산마루에는 사면 내로 들어오는 유입수를 우회시키기 위해 양쪽

A-A' 단면				
	구분	산출 안전율	기준 안전율	판정
대사면	현지하수위	2.819	1.5	안정
	지표포화시	2.304	1.3	안정
상부 소사면	현지하수위	1.407	1.5	불안정
	지표포화시	1.158	1.3	불안정

으로 도랑내기를 시공한 상태이며, 사면 내 용출수와 지반형태로 보아 하부에 불투수층이 존재하고, 사면복구시 용출수에 대한 대책이 필요하다. 아울러 상부사면의 보강공으로 구조물공, 앵커공 등을 적용할 수 있으며, 사면완화공 + 마대(또는 돌망태) 쌓기 + 사면녹화공이 적절하다고 판단된다.

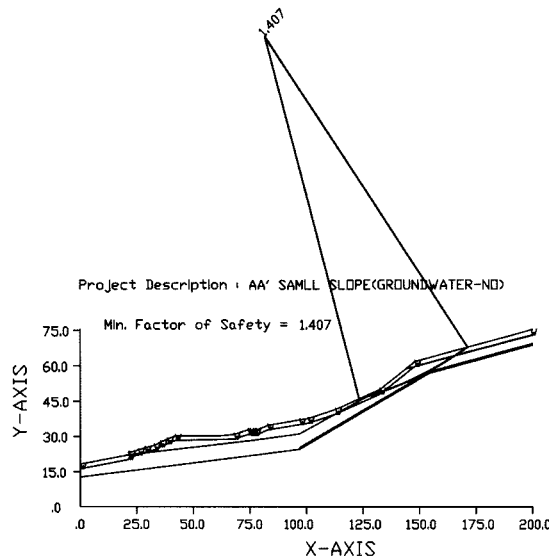
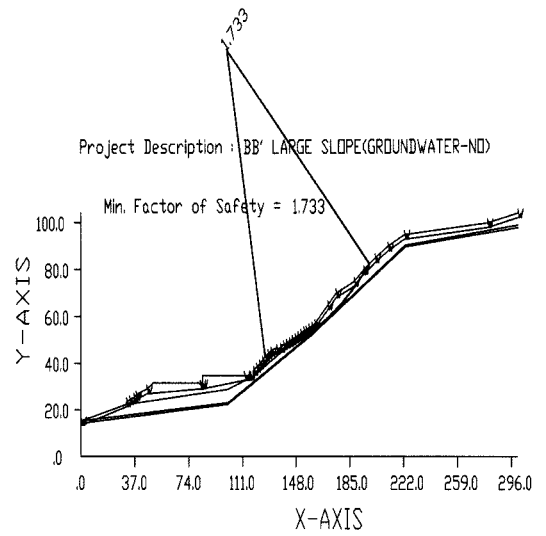
그림 3. A-A'라인 현사면 지표까지 포화시 대사면 검토(기준안전율 $F_s = 1.30$, 산출안전율 $F_s = 2.304$, 좌)와 A-A'라인 현사면 현지하수위시 상부소사면 검토(기준안전율 $F_s = 1.50$, 산출안전율 $F_s = 1.407$, 우).

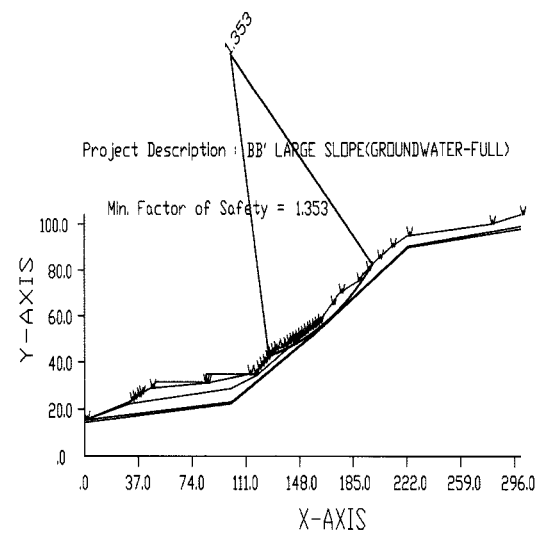
그림 5. B-B'라인 현지하수위시 대사면 검토(기준안전율 $F_s = 1.50$, 산출안전율 $F_s = 1.733$, 좌)와 B-B'라인 지표까지 포화 대사면 검토(기준안전율 $F_s = 1.30$, 산출안전율 $F_s = 1.353$, 우).

B-B' 단면				
	구분	산출 안전율	기준 안전율	판정
대사면	현지하수위	1.733	1.5	안정
	지표포화시	1.353	1.3	안정
상부 소사면	현지하수위	1.462	1.5	불안정
	지표포화시	1.168	1.3	불안정
하부 소사면	현지하수위	2.515	1.5	안정
	지표포화시	2.171	1.3	안정

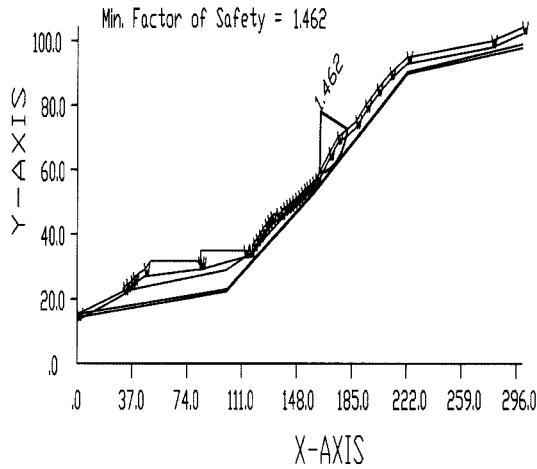
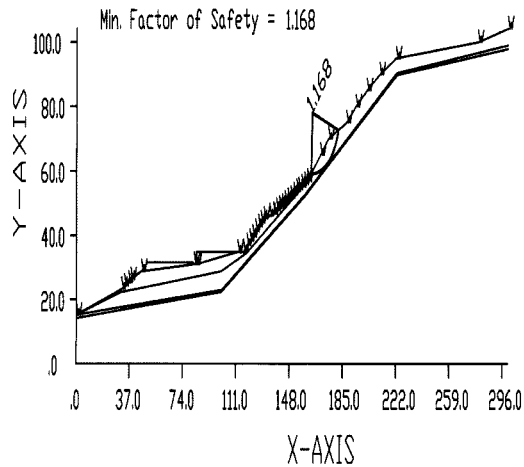
그림 6. B-B'라인 현지하수위시 상부소사면 검토(기준안전율 $F_s = 1.50$, 산출안전율 $F_s = 1.462$, 좌)와 B-B'라인 지표까지 포화시 상부소사면 검토(기준안전율 $F_s = 1.30$, 산출안전율 $F_s = 1.168$, 우).

I영역 B-B' 단면 지역은 과거에 식생으로 사면보호공을 실시한 지역으로 현재 표층의 토사 유출이 심하며, 부분적으로 소규모의 사면유실이 진행되어, 위험도 II로 분류된 사면이다. 현재 사면 내 산마루 측구가 존재하며, 이 곳은 상시 물이 흐르는 것으로 판단된다. 이 측구는 사면 내로 직접 유입되는 유입수는 배수시키지 못하므로 반드시 사면 내에 추가적인 산마루 측구 및 소단측구를 설치해야 하며, 피복공은 사면녹화공, 돌망태 및 블록공법 등이 적

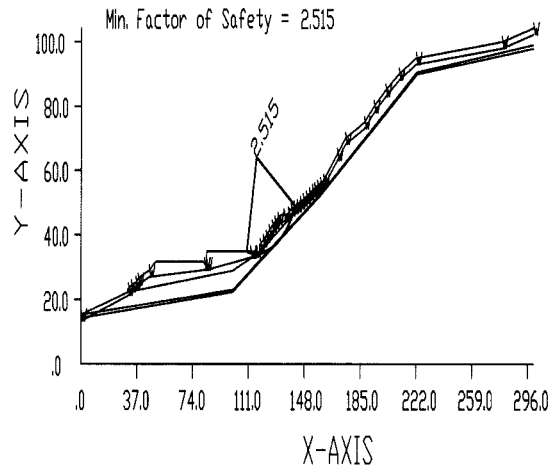
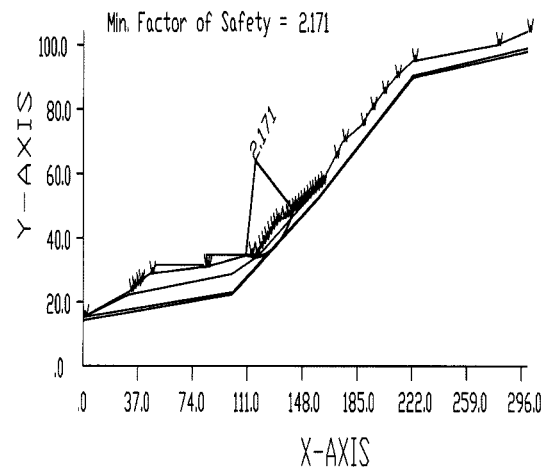
그림 7. B-B'라인 현지하수위시 하부소사면 검토(기준안전율 $F_s = 1.50$, 산출안전율 $F_s = 2.515$, 좌)와 B-B'라인 지표까지 포화시 하부소사면 검토(기준안전율 $F_s = 1.30$, 산출안전율 $F_s = 2.171$, 우).

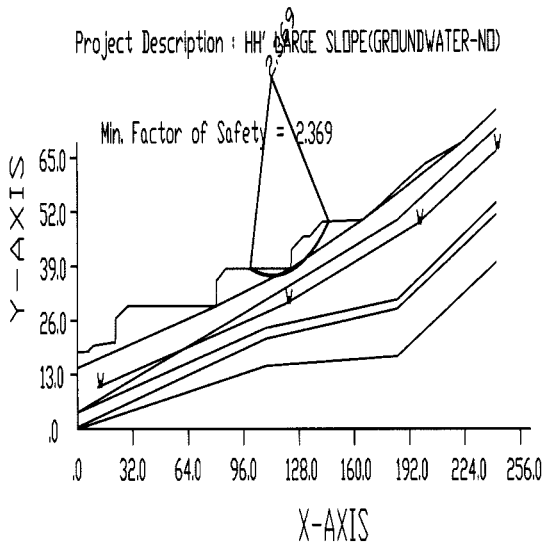
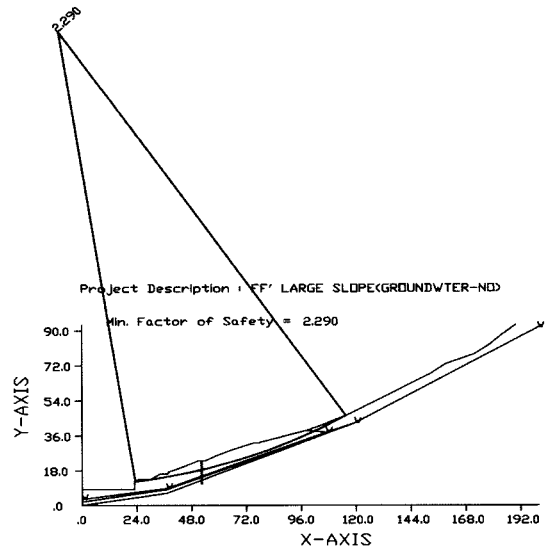
그림 8. H-H'라인 현지하수위시 대사면 검토(기준안전율 $F_s = 1.50$, 산출안전율 $F_s = 2.369$, 좌)와 H-H' 라인 지표까지 포화시 대사면 검토(기준안전율 $F_s = 1.30$, 산출안전율 $F_s = 1.443$, 우).

H-H' 단면				
	구분	산출 안전율	기준 안전율	비고
대사면	현지하수위	2.369	1.5	안정
	지표포화시	1.443	1.3	안정

용 가능하다. 영역 II H-H' 단면 지역은 전체 사면활동은 일어나지 않고 구조물 하단에 연해서 일어나는 소사면 활동의 경우 지표 포화시에는 불안정한 지역으로 위험도 III으로 분류된 지역이다. 따라서 보강공으로는 연직차단 + 수평배수층 형성이 적합할 것으로 판단된다. 영역 III F-F' 단면 지역은 전체 사면활동 우려가 없는 것으로 산정되었으나 상부의 너덜지구에서 사면으로 유입되는 지하수를 적극적으로 배수할 필요가 있는 지역으로 위험도 III으로 분류된 지역이다. 보강공은 불필요하고, 이미 사면에 시공된 명거 또는 암거를 너덜지구까지 연장하여 지하수 및 지표수 배체가 필요하며, 용출 흔적이 있는 지역은 우선적으로 명거 또는 암거를 설치해야 한다.

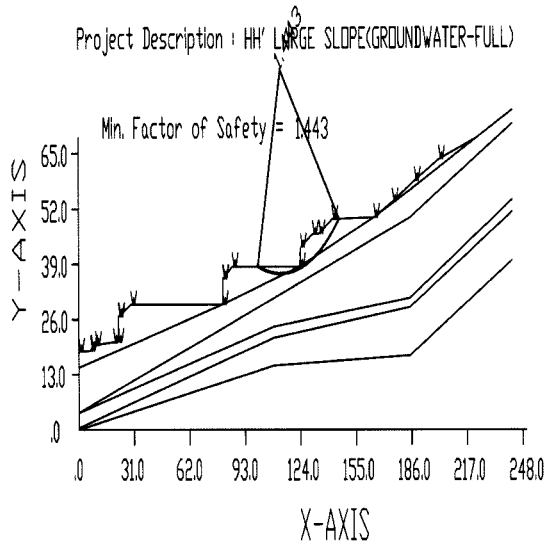
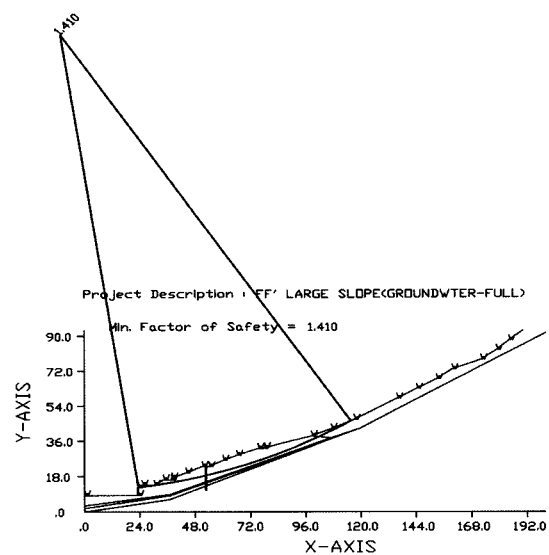
그림 9. F-F'라인 현지하수위시 대사면 검토(기준안전율 $F_s = 1.50$, 산출안전율 $F_s = 2.290$, 좌)와 F-F'라인 지표까지 포화시 대사면 검토(기준안전율 $F_s = 1.30$, 산출안전율 $F_s = 1.410$, 우).

F-F' 단면				
	구분	산출 안전율	기준 안전율	판정
대사면	현지하수위	2.290	1.5	안정
	지표포화시	1.410	1.3	안정

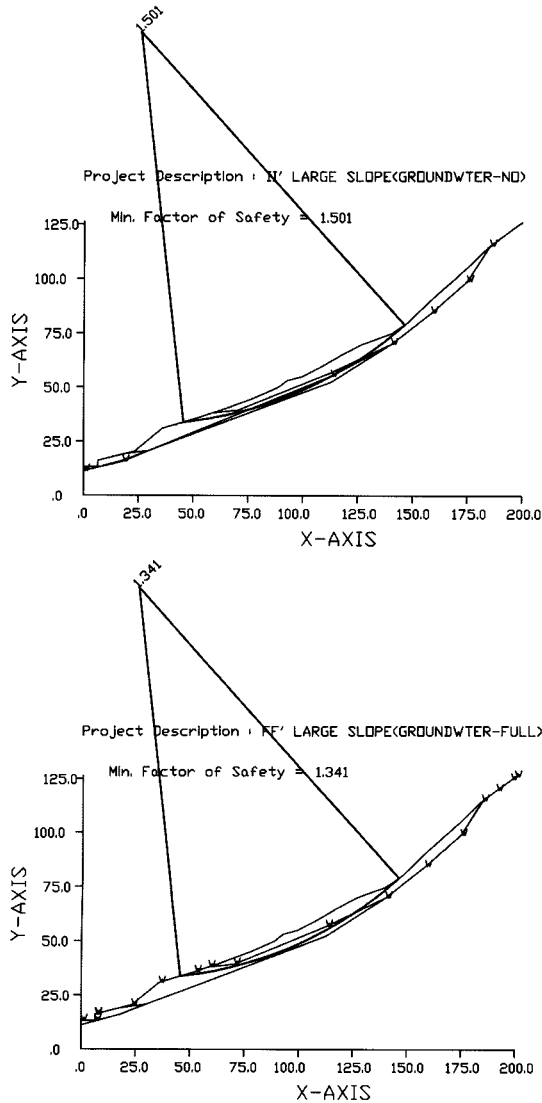
그림 10. H-H' 라인 현지하수위시 대사면 검토(기준안전율 $F_s = 1.50$, 산출안전율 $F_s = 1.501$, 좌)와 H-H' 라인 지표포화시 대사면 검토(기준안전율 $F_s = 1.30$, 산출안전율 $F_s = 1.341$, 우).

영역 IV I-I' 단면				
	구분	산출 안전율	기준 안전율	비고
대사면	현지하수위	1.501	1.5	안정
	지표포화시	1.341	1.3	안정

안전율이 거의 기준안전율과 같게 산출되었다. 따라서 향후 너덜하부에 공사 또는 지형변경 등 환경적 변화가 발생시에는 위험해질 수 있으므로, 이 때는 세밀한 검토가 필요하다
