태풍 매미 내습시 해일·고파랑에 의한 호안·안벽에서의 수위증가 패턴 고찰

Patterns of Water Level Increase by Storm Surge and High Waves on Seawall/Quay Wall during Typhoon Maemi

ABSTRACT: We investigated the characteristics of the overflow/wave overtopping, induced by the storm surge and high waves in Masan bay and Busan Coast during Typhoon 'Maemi', which landed at the southeast coast of the Korean peninsula on September, of 2003, causing a severe inundation disaster. Characteristics of the water level increase by the overflow / wave overtopping, were discussed in two patterns. One is the increase of water level in the region, located inside of a bay, like Masan fishing port, and the waves are relatively small. The other is in the open sea, in which the waves act directly, as on the seawall in Suyong bay. In the former region, the water level increase was affected by the storm surge, as well as the long period oscillation and waves. In Masan fishing port, about 80% of the water level increase on the quay wall was caused by the storm surge. In the latter one, it was greatly affected by the wave run-up. In Suyong bay, about 90% of the water level increase on the seawall was caused by the wave run-up.

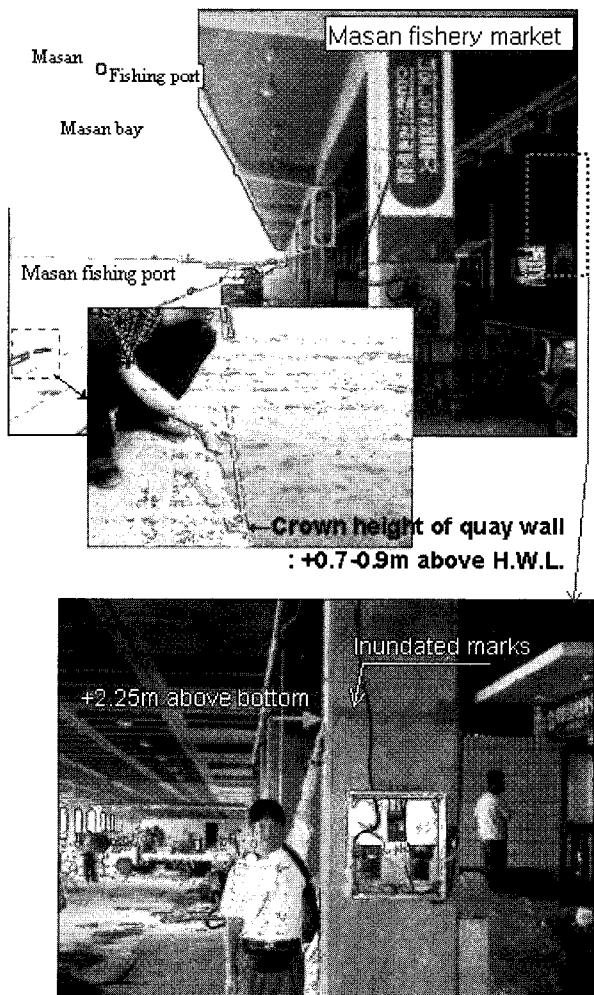
Photo 1 Inundation at Masan fishery market

Photo 1은 마산 어시장 공판장에서의 태풍해일에 의한 침수상황을 조사하고 있는 장면이다. 마산만은 전면에 섬이 많아 파랑의 발달은 기대하기 어렵지만, 만이 좁고 길어 해일에 의해 수면이 크게 상승할 가능성이 높은 곳이다. 공판장 전면 안벽의 천단

고는 대조기 만조시(D.L.+2.0m)보다 0.7-0.9m정도 높으며, 공판장 내의 기둥에는 해일에 의한 침수흔적이 선명하게 남아 있으며, 모든 기둥에서 동일한 높이(바닥으로부터 약 2.25m)에 침수흔적이 존재하고 있었다.

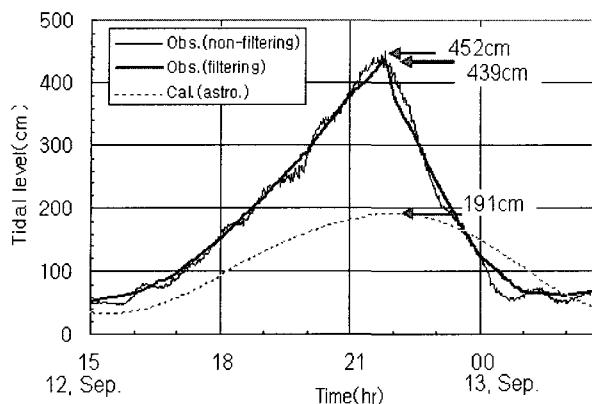
Fig. 3 Time variation of tide level at Masan Fishing Port

Fig. 2는 마산어항 전면에 있는 검조소(Photo 1의 왼쪽)에서 관측된 조위 및 예측치(천문조)를 나타낸 것이다. 그림 중의 'non-filtering'은 1분간격의 조위 관측치로서 마산만에서 발생하는 부진동이 포함된 것이며, 'filtering'은 부진동을 제거한 값이다. 수위는 9월 12일 21:40경에 최대치에 달했다. 당일 계산조위(천문조)는 191cm이며, 수위는 부진동 포함시 452cm, 부진동 제거시 439cm까지 상승하였다.

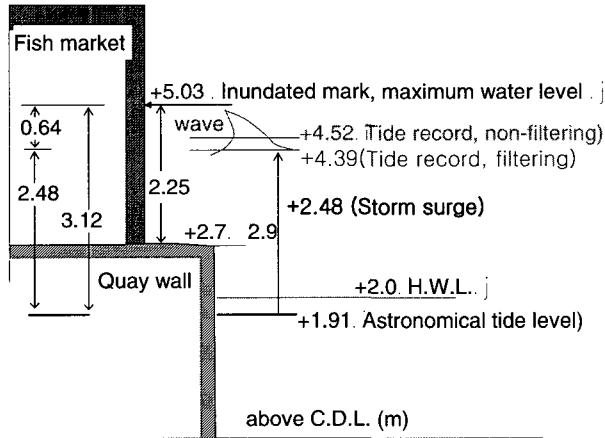
Fig. 4 Water level induced by the overflow/overtopping at Masan fishing port

Fig. 3은 조사결과 및 당시의 마산어항 검조기록을 중심으로 태풍해일에 의한 해일고 및 실제 침수(월류) 높이를 나타낸 그림이다. 태풍에 의한 해일은 일반적으로 만내 부진동을 제외한 조위로부터 산정하고 있기 때문에 이곳에서의 해일은 +2.48m이다. 육지 측의 침수는 기둥에 남은 침수흔적으로부터 알 수 있듯이 해일 뿐만 아니라 만내 부진동이 포함된 파랑에 의한 높이까지 나타나기 때문에 이 곳에서의 수위상승은 +3.12m에 해당한다. 마산어항에서의 발생 파고가 그다지 크지 않은 것을

감안하면 이 값은 어느 정도 타당성이 있는 것으로 판단된다. 즉, 마산 어시장 공판장에서는 당일 조위(H.W.L)보다 상승한 수위의 약 80% 정도가 해일에 의한 것임을 알 수 있다.

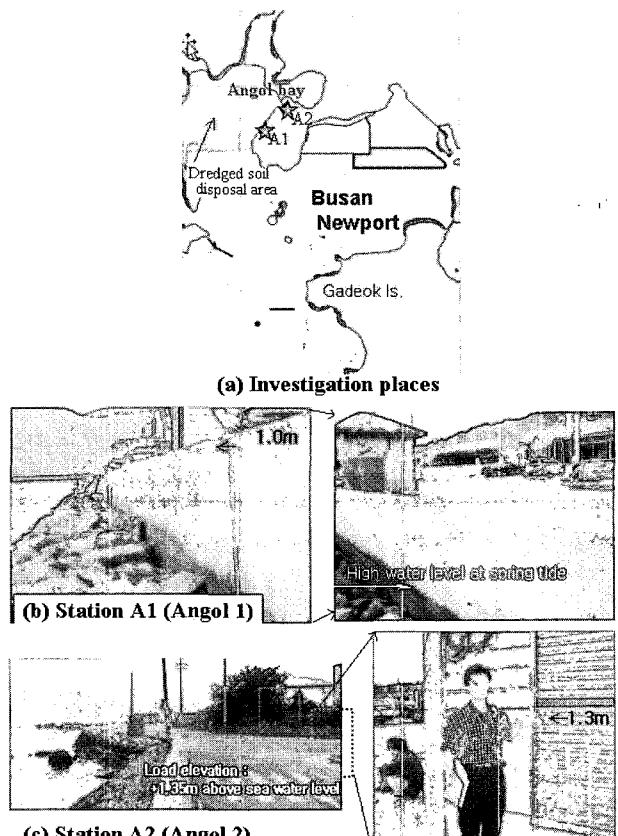
Fig. 5 Inundation around Angol bay

Fig. 5는 안골만 지역에서의 조사위치와 각 지점의 침수상황을 나타내고 있다. 지점 A1은 안골만으로 진입하는 입구쪽이며, 지점 A2는 안골만의 안쪽에 위치하고 있다. 이 지역은 부산신항 개발을 위해 외해쪽에 방파제가 2개소 축조되어 있다. 안골만의 좌측은 준설토사 특기장 호안이 축조되어 있어서 지점 A1부근은 수로의 형태를 하고 있다.

먼저, 지점 A1의 배후에는 횟집이 다수 위치해 있으며, 태풍 매미내습시 피해상황을 현지인(횟집주인)으로부터 청취한 내용을 정리한 것이다. 호안은 천단고가 대조기의 만조시보다 대략 1m정도 높은 상태로 되어 있으며, 대조기 만조시 호안 배후도로의 낮은 곳은 바닷물이 고인다고 한다. 해일에 의한 침수상황에 대해서는 당일 20시 30분에서 21 시경(만조 1시간-30분 전) 우측차 뒷바퀴(Fig. 5(b) 중의 원안 자동차) 부근에서 월류 한 해수가 0.5m까지 차올랐다고 증언하였다. 이 정도의 침수고는 대략 호안의 천단고에 해당한다. 이후 (현지인이 피난하였기 때문에 정확한 침수 높이는 확인할 수 없으나) 가게의 유리창이 파손되고 가게 내부까지 침수되었다. 즉, 이후 계속적으

로 해일에 의한 수위상승이 발생했을 것이며, 수위상승은 최소 1m이상으로 추정할 수 있다.

다음으로 지점 A2에서는 주민의 증언과 도로변의 초목이 시들어 있는 것을 근거로 하여 정리한 것이다. 태풍 당일 침수흔적이 나타난 높이는 Fig. 5(c)의 우측 사진 중에 나타낸 지점으로서 도로의 인도에서 1.3m정도의 높이이다. 조사 당일의 조위는 대략 1.3m정도로 추정되며, 해수면과 도로의 인도와의 고저차는 1.35m정도였다. 이 지역의 태풍 당일의 천문조위(계산조위)를 D.L.+1.8m로 보면 태풍 당일 해일에 의한 침수 높이는 약 D.L.+3.95m정도로 추정된다.

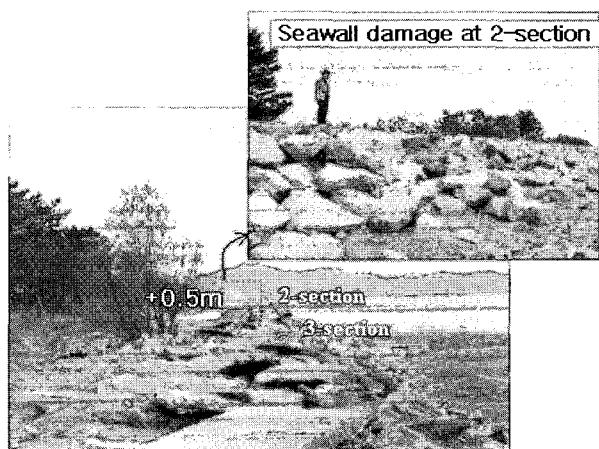
Photo 3 Seawall damage at the east of Station S2

Photo 3은 해안초소에서 동측으로 바라 본 호안의 피해상황으로서 3공구 호안은 호안 천단고가 반파된 상태였다. 2공구 호안은 이미 천단고를 0.5m정도 증고 및 보강한 상태였기 때문에 3공구 호안에 비해 피해는 작았지만, 호안의 전면사면에 부분적인 파손이 보였다. 단, 배후에 월파(월류)에 의한 흔적이 많이 보였던 점으로 미루어 이곳에서도 월파(월류)현상이 발생한 것으로 추정된다.

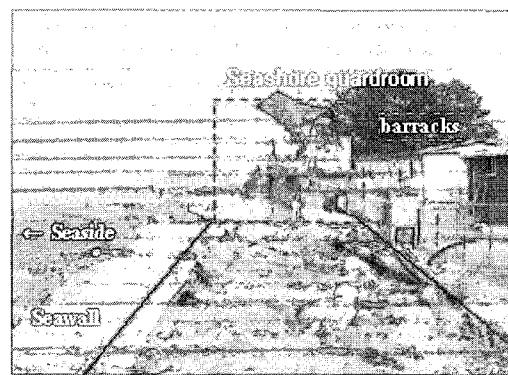
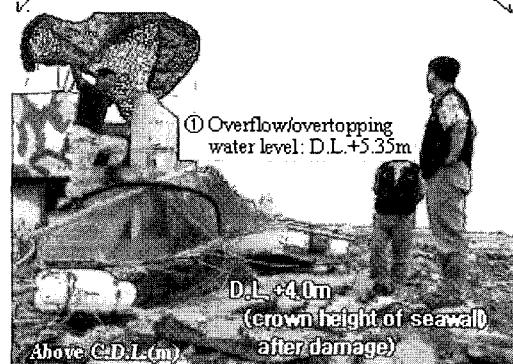
Photo 4 Overflow/overtopping water level at the station S1 of seawall

Photo 4는 해안초소 부근의 재해 상황과 태풍내습시 이 초소에 피신하여 당시의 월파(월류)상황을 직접 체험한 당사자(체험자)로부터 당시의 상황에 대해 청취하고 있는 모습이다. 체험자는 태풍내습 당일 20시부터 22.5시까지 2.5시간동안 피신하였다. 그 시간에는 이미 어두워졌고 공포감에 휩싸였던 상태에 있었기 때문에 파랑작용에 의한 수위가 어느 정도였는지는 명확하게 볼 수가 없었지만, 사진에서 보여준 바와 같이 초소는 해안 측이 벽체이고 측면이 트인 상태였기 때문에 초소 안에서의 수위의 변화에 대해서는 충분히 느낄 수 있었다고 한다. 사진 중의 수위는 주기적으로 초소 벽을 넘어 들어온 물이 배수된 상태의 수위(D.L.+5.35m)에 해당된다. 이로부터 월류(월파)에 의한 수위는 파손전의 호안 천단고(D.L.+4.1m)보다 1.25m 높은 상태였던 것으로 추정할 수 있다.

또한 초소 뒤쪽에 있는 막사는 태풍당시에 방문이 잠겨있었는데, 나중에 확인한 결과 방안에도 물이 찬 흔적이 선명히 남아 있었다고 한다. 이 때 방안에 물이 찬 높이는 방바닥(파손 전의 호안 천단고와 비슷)에서 0.5m 높은 위치였다. 이런 상황

으로부터 호안에서 10-15m정도 떨어져 있던 막사 위치에서의 침수 수위는 호안 천단고보다 0.5m정도 높은 D.L.+4.6m 정도였을 것으로 추정된다.

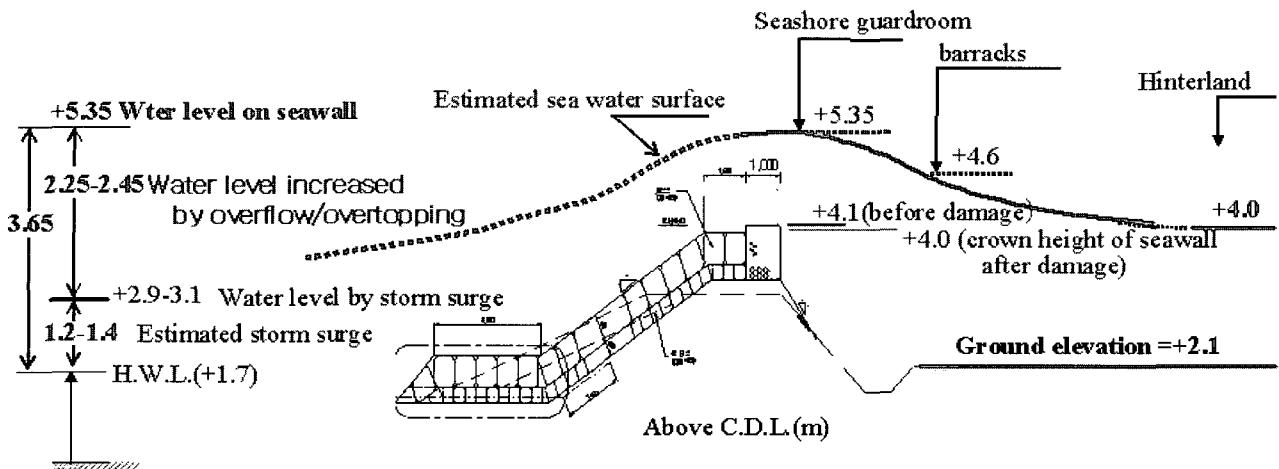
Fig. 7 Sketch on the water level change induced by overflow/overtopping around seawall

이상의 상황을 종합하여 보면 신호지방상업단지 호안에서 월류시의 수위, 호안의 천단고 및 초소를 축량한 지반고 자료를 바탕으로 호안 월류시의 수위상태는 Fig. 7과 같이 도식화 할 수 있다. 이곳 전면해역에서의 해일(조위편차)은 1.2-1.4m정도(Kawai, et al., 2005)로 추산되기 때문에 호안에서의 수위는 해일에 의해 상승한 수위보다 2.25-2.45m정도 더 상승한 것으로 추정할 수 있다. 즉, 이 곳에서는 당일 조위(H.W.L.)보다 상승한 수위 중에서 약 65% 정도가 파랑에 의해 발생했음을 알 수 있다.

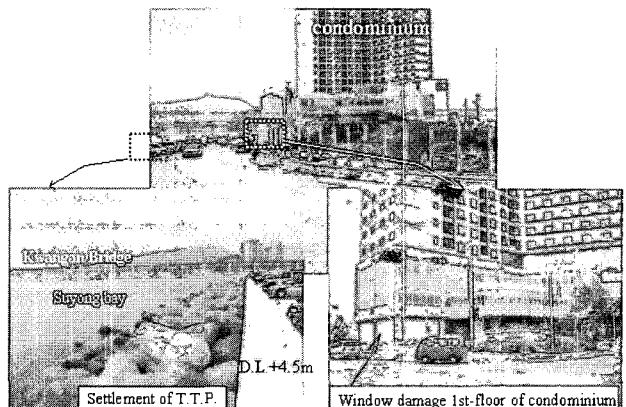
Photo 5 Damage around Hana-condominium

Photo 5는 수영만에서 태풍피해를 특히 많이 입은 수영만 동측의 매립지 호안주변의 모습을 나타내고 있다. 이 지역은 부산시가 수영만 동측을 매립하기 위하여 전면에 호안을 축조하여 조성한 곳으로 호안에서 20~30m정도의 거리를 두고 콘도가 위치해 있고, 그 주변은 아직 공사 중에 있었으며, 당시

뉴스보도 등을 통해서 많이 알려진 해상호텔이 인접해 있다. 당시의 피해상황을 살펴보면 D.L.+4.5m의 호안을 월파한 수파에 의해 호안배후가 침수되었고, 특히 콘도 1층의 유리가 파손되었다. 또한 당시(20시경) 호안배후의 도로를 통행하던 차량이 2블록 정도 떨어진 내륙부까지 떠밀려 가는 등 주차하고 있던 차량 뿐만 아니라 인근 공사장의 사무실용 컨테이너가 떠밀려 가는 등의 피해가 발생했다. 또한 태풍에 의해 호안 전면부의 T.T.P 피복석의 천단고가 0.6m정도 침하하였다(낚시하는 주민의 증언).

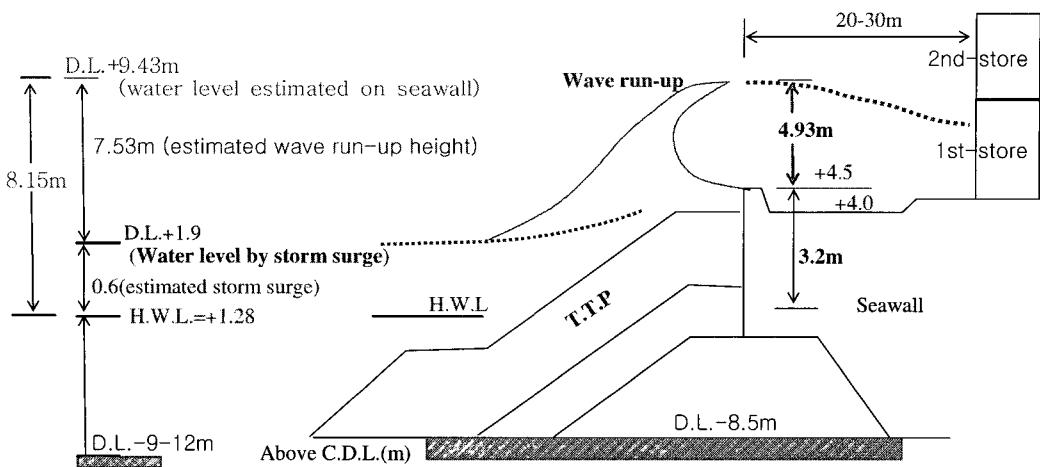
Fig. 8 Sketch on the water level change induced by the wave overtopping around the seawall at Suyong bay

또한 태풍내습시의 해일 및 파랑 추산(Takayama, et al., 2004)에 의하면, 수영만 외해 측의 해일은 약 0.6m정도, 파고는 6-7m(주기 15초)로 추정되고 있다. 이상의 상황을 바탕으로 당시의 월파상황에 대한 추정치를 Fig. 8에 나타내었다. 호안에서 월파(월류)에 의한 수위는 해일보다 7.5m정도 더 상승한 것으로 추정된다. 여기서 파랑에 의한 쳐올림 높이는 한국항만협회(2000)의 '쳐오름 높이'에 의해 산정한 값이다. 즉, 이곳에서는 당일 조위(H.W.L.)보다 상승한 수위(8.15m) 중에서 파의 쳐올림에 의한 상승(7.53m) 비율이 약 90%정도로서 대부분 파의 쳐올림에 의해서 수위가 증가했음을 알 수 있다.

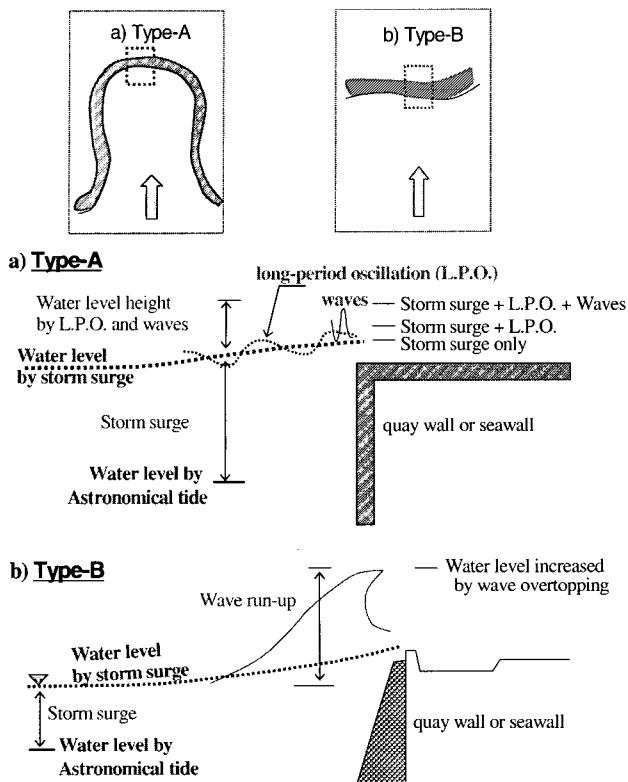
Fig. 9 Schematic representation of the overflow/overtopping pattern on the seawall / quay wall

이상의 현장조사 지역에 대한 자료를 바탕으로 태풍해일 내습시 호안 혹은 안벽부근에서 나타나는 월류(월파)에 의한 수위증가 현상을 종합하여 보면, Fig. 9에 나타낸 바와 같이 두 가지 패턴으로 분류하여 그 특징을 정리하면 다음과 같다.

a) Type-A: 만내에 위치하여 파랑의 영향이 작은 호안(안벽)의 경우에서 나타나는 현상으로서, 마산 어시장, 안골 2의 지역이 여기에 해당한다. 이런 경우에 나타나는 특징은 다음과 같이 요약할 수 있다.

- i) 호안(혹은 안벽)에서의 월류(월파)수위는 대부분 해일 (조위편차)에 크게 영향을 받는다.

- ii) 호안의 천단고가 낮은 경우에는 대규모 침수피해를 동반 한다.
- iii) 특히 만 안쪽에서는 해일이 외해측에 비해 상당히 커진다.
- iv) 현재 수치계산으로도 상당 수준까지의 예측이 가능해지고 있다.
- v) 다만, 침수피해 저감을 위해서는 해일에 대한 정보 뿐만 아니라 부진동에 대한 정보가 추가로 필요하고, 파랑의 발생규모에 따라서는 발생파고에 대한 정보가 필요하다. 예를들면, 마산 어시장의 경우 당일 예보조위(천문조위) 보다 상승한 수위 중에서 해일의 비율이 약 80% 정도이고, 나머지 20%는 부진동 및 파랑에 의한 것으로 나타났다.

b) Type-B: 호안에 파랑이 직접 작용하게 되는 개방형 해역에 위치한 호안(안벽)에서 나타나는 현상으로서, 신호와 수영의 경우가 여기에 해당한다. 이런 경우에 나타나는 특징은 다음과 같이 요약할 수 있다.

- i) 월류(월파)수위는 해일보다는 파랑에 의한 쳐올림에 크게 영향을 받는다.
- ii) 파랑의 작용에 의해 구조물 파손이 발생할 수 있다.
- iii) 해일 뿐만 아니라 파랑에 대한 정보가 중요시 된다. 예를들면, 신호의 경우 호안에서의 수위증가는 파랑에 의한 비율이 65% 정도이고, 나머지 35%정도가 해일에 의한 것으로 나타났다. 수영만의 호안에서는 수위증가의 90% 정도가 파랑에 의해 상승하였다.
- iv) 이런 경우, 월류(월파)시의 수위상승을 정확에 예측하기는 아직 어려운 상황에 있으며, 해일과 파랑을 동시 고려할 수 있는 수치계산기법의 개발이 필요하다. 혹은 별도의 수위 상승고를 추산할 수 있는 간이 지표마련이 시급하다.
