전원코드의 접촉 불량에 의해 형성된 파형 및 플러그의 특성

전기안전연구원(한국전기안전공사 부설)

The Properties of Waveform and Plug Formed by Poor Contact of Power Cord Sets

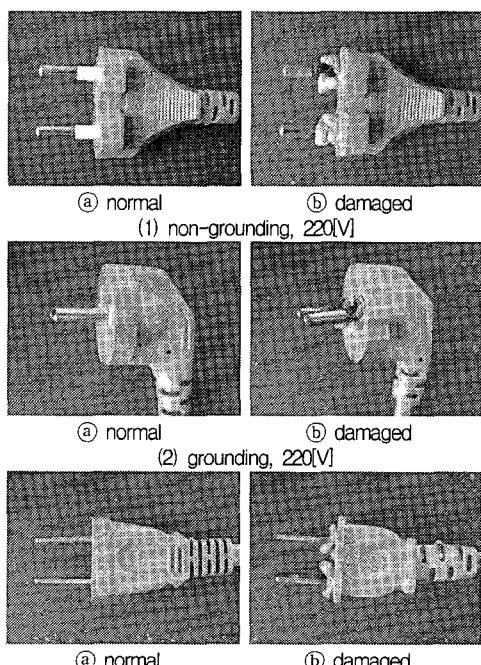
Fig. 3. Photographic appearance of power cord sets

Fig. 3은 Fig. 2의 실험 장치를 사용하여 콘센트 핀(칼)받이와 일체형 코드 핀(칼) 접속부에서 접촉 불량이 발생하여 1시간이 경과한 때의 플러그 몸체의 열화상태를 정상제품과 비교한 것이다. (1)은 220[V], 비접지형 플러그로 ④는 정상품의 외형을 나타내며, ⑤는 접촉 불량에 의해 열 열화된 플러그로 플러그 핀을 통해 전도된 열에 의해 핀 지지물과 플러그 몸체가 심하게 용융, 탄화되고 변형되었다.

(2)는 220[V], 접지형 플러그로 ④는 정상품의 외형을 나타내며, ⑤는 접촉 불량에 의해 열 열화된 플러그로 플러그 핀 지지물과 플러그 몸체가 심하게 용융, 변형되었다. (3)은 110[V], 비접지형 플러그로 ④는 정상품의 외형을 나타내며, ⑤는 접촉 불량에 의해 열 열화된 플러그로 플러그 핀과 맞닿은 플러그 몸체 절연물이 열 변형을 일으켰다. 즉 접촉이 불량한 경우 인가된 전압의 종별에 관계없이 변형은 비교적 일정하게 발생한 것으로 보아 열전도가 소손의 주요인자로 판단된다.

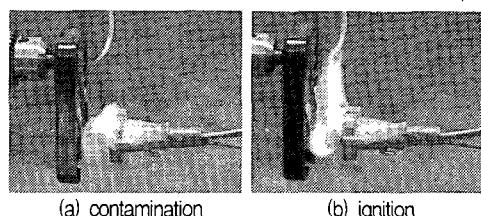
Fig. 4. Ignition of combustible materials by poor connection

Fig. 4는 콘센트 핀받이와 코드 플러그 핀 사이에 가연성 물질(탈지면)이 접촉되어 있고 접촉 불량이 발생했을 때의 치화 현상을 재현한 것으로 접촉 불량에 의해 발생한 열이 충분히 방사되지 못하고 축 열이 형성되면 치화가 가능함을 보여주고 있다.

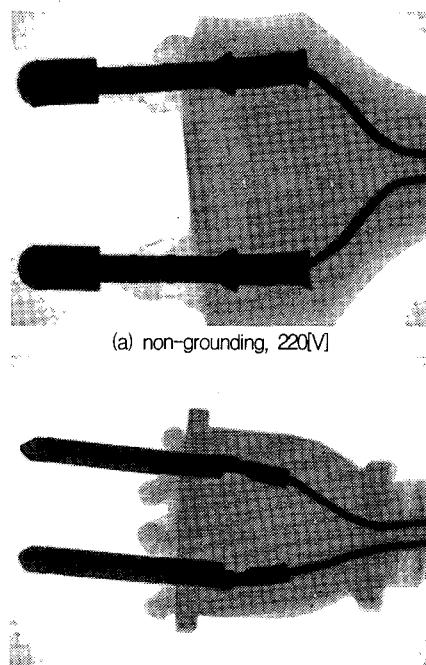
Fig. 5. X-ray transmission analysis of power cord sets

Fig. 5는 Fig. 3의 플러그 핀을 통해 전도된 열에 의해 열열화된 플러그를 X선 투과분석 장치를 이용하여 내부를 비파괴 분석한 것이다. (a)는 열 열화된 220[V] 비접지형 일체형 전원선의 플러그로 핀 지지물과 핀 부근의 절연물이 심하게 용융되었으며, 플러그 몸체 내부에 보이드(void)가 형성되었다. (b)는 열 열화된 110[V] 비접지형 일체형 전원선의 플러그로 접촉 불량에 의해 발생한 열이 플러그 핀을 통해 전도되면서 핀과 접촉된 절연물이 심하게 용융됨을 알 수 있다. 즉 이런 접촉 불량의 상태로 장시간 노출되고 발열과 방열의 균형이 무너지면 핀 지지대의 변형에 따른 도체의 흔족으로 인한 선간 단락 사고로 발생되어 화재로 진행될 수 있다.

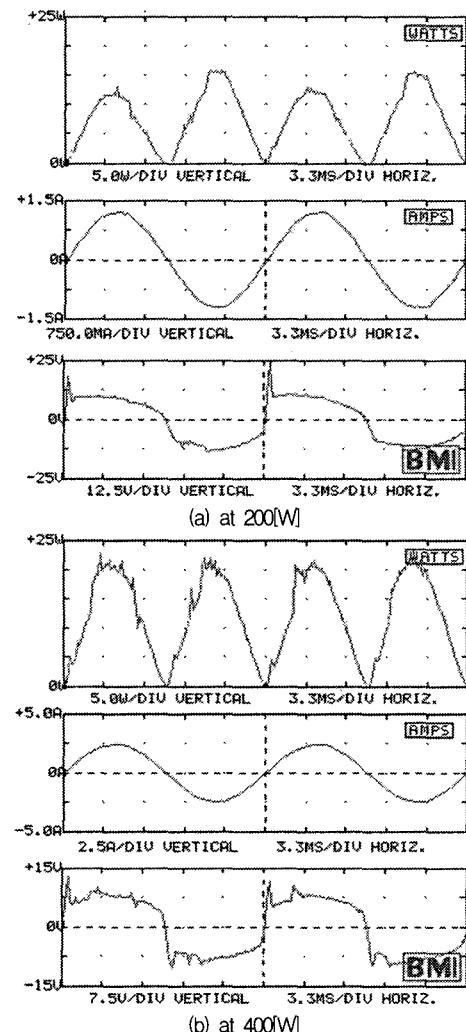
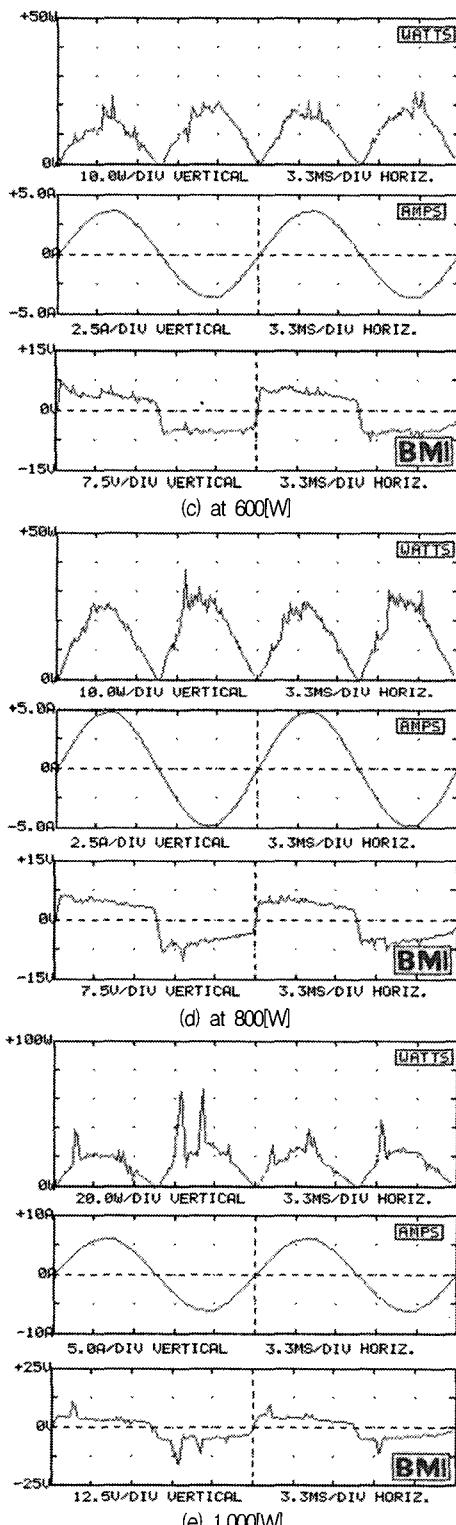
Fig. 6. Variations of electrical waveforms by load

Fig. 6과 Fig. 7은 Fig. 2의 실험장치를 이용하여 일체형 비닐코드의 플러그 핀과 멀티 탭의 핀받이 접촉부에서 접촉 불량이 발생했을 때 부하용량 변화에 따른 접촉부의 전압, 전류, 전력 등의 파형변화를 정밀전력분석계를 이용하여 실시간으로 측정한 데이터를 해석한 것이다. 취득한 데이터는 실험이 진행되고 안정화된 때를 기준하여 30분이 경과한 때의 값을 나타낸 것이다. (a)는 200[W]일 때로 접촉 불량 부위에서의 소비전력은 7.845[W]였으며 반주기마다 파형의 크기에 차이가 나타났다. 전류파형은 정현파를 나타내고 있으나 전압파형은 정(+)주기로 바뀔 때마다 피크가 뛰는 것을 볼 수 있었다. 이때의 접촉전압은 9.8[V]였다. 실험이 진행되는 동안 접촉부에서는 산화물이 지속적으로 성장되었다. (b)는 400[W]일 때로 접촉 불량 부위의 소비전력은 12.15[W]로 나타났으며 전류파형은 정현파를 계속 유지했으나 전압파형은 반주기 시작마다 피크가 뛰는 것을 알 수 있었다. 접촉전압은 7.4[V]였으며 실험이 진행되는 동안 접촉부에서 산화물이 계속 성장되었다. (c)는 600[W]일 때로 접촉 불량 부위에서의 소비전력은 11.19[W]를 나타냈으며, 전압파형은 구형파로 접촉전압은 4.7[V]였다. 접촉부에서는 산화물이 계속 성장되었다. (d)는 800[W]일 때로 접촉 불량부의 소비전력은 15.94[W]였으며 전압파형은 구형파의 형태를 나타냈으며 주기가 바뀔 때 피크가 뛰는 것을 확인할 수 있었다. 접촉전압은 5.1[V]를 나타냈다. 접촉부에서는 산화물의 성장과 동시에 약간의 비산현상이 나타났다. (e)는 1,000[W]일 때로 접촉 불량부에서의 소비전력은 17.22[W]였

으며, 전압파형에는 심하게 변동하였으며 접촉전압은 4.6[V]를 나타났다. 실험이 진행되는 동안 산화물이 지속적으로 성장하였다. 이상의 실험과 분석에서 접촉부에서 접촉 불량이 진행되는 동안 나타나는 특이한 전압파형을 검출하여 전기설비의 진단에 응용이 가능하며 이를 통해 전기재해를 조기에 예방할 수 있을 것으로 기대한다.

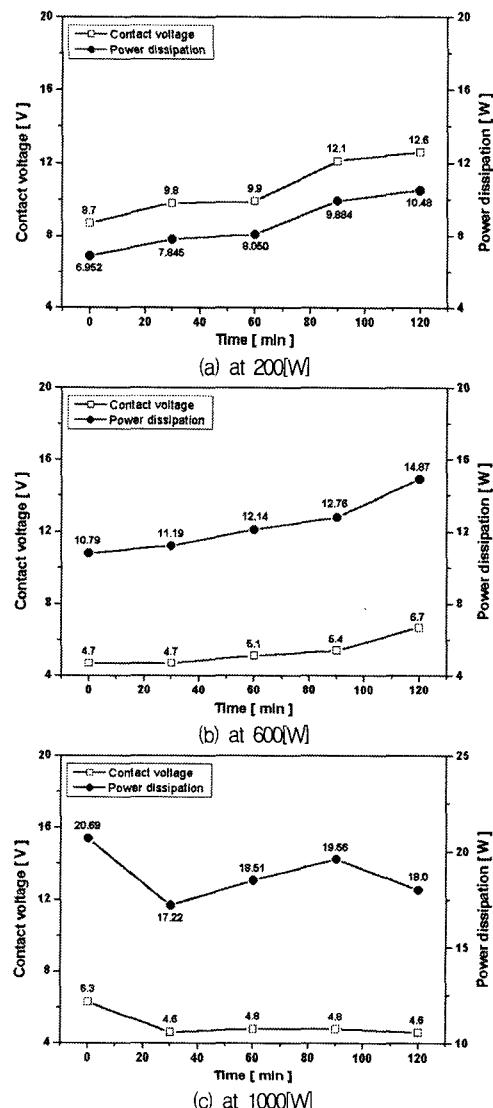
Fig. 7. Variations of contact voltages and power dissipations by time

Fig. 7은 Fig. 6과 같은 실측데이터를 통하여 각각의 부하에서의 접촉불량 부위의 접촉전압과 소비전력의 변화를 그래프로 나타낸 것이다. (a)는 200[W] 일 때로 시간이 경과함에 따라 지속적으로 접촉전압과 소비전력이 증가함을 알 수 있다. (b)는 600[W] 일 때로 시간의 경과에 따라 점차 접촉전압과 소비

전력이 상승함을 알 수 있으며, (c)는 1000[W]일 때로 접촉 불량이 발생한 부분에서 산화물의 성장이 불규칙하여 접촉전압과 소비전력의 값에 심한 변동이 있음을 알 수 있으며 Fig. 6의 파형변화에서도 이를 확인할 수 있다. 이상과 같이 소비전력과 접촉전압의 함수관계가 비례인자로 작용되는 것은 당연한 결과이며, 이는 발열의 양이 시간의 경과에 따라 많아짐을 의미하며 방사가 잘 이루어지지 않을 경우 발열에 따른 재해의 발생 가능성은 상대적으로 커짐을 알 수 있다. 도체 접속부에서의 주 변화인자는

도체간 접촉저항으로 접촉불량에 의한 아크, 산화피막의 형성, 산화물의 성장 등으로 접촉면적, 접촉도체의 조성변화로 접촉전압이 변하게 되며 이와 더불어 접촉불량 부위의 소비전력도 변화하게 된다. 따라서, 접촉불량에 의한 전기재해 예방을 위하여 접속품질의 향상 및 접속방법의 개선이 요구된다.

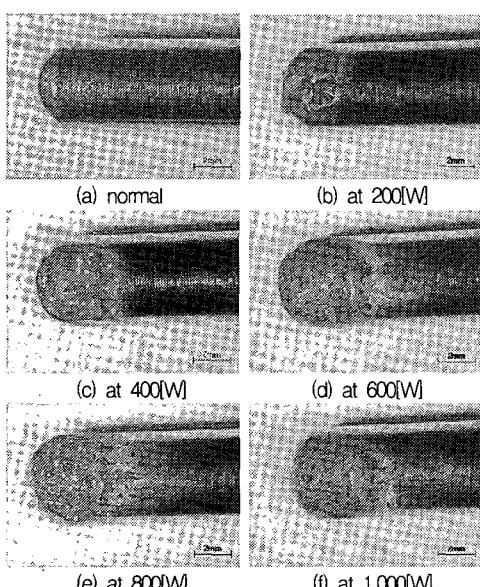
Fig. 8. Shape variations of plug pins by load

Fig. 8은 실험 후 일체형 코드 플러그 핀의 외형 변화를 실체현미경을 이용하여 분석한 것이다. (a)는 정상상태의 것으로 황동제의 플러그 핀 외부를 주석 도금하여 아크에 대한 내구성을 유지하도록 되어 있으며, (b)는 200[W]의 부하에서 소손된 것으로 플러그 끝부분이 접촉 불량시 발생한 높은 열과 스파크에 의해 침식(erosion) 되었다. (c)는 400[W]의 부하에서 소손된 것으로 접촉 불량이 발생한 부분에 산화물이 생성되었다. (d)는 600[W]의 부하에서 소손된 것으로 접촉 불량시 발생한 열과 스파크에 의해 둥근 형태의 용융흔들이 표면에 부착된 형태를 나타냈으며 (e)는 800[W]의 부하에서 소손된 것으로 600[W]에서 유사한 특징을 보였다. (f)는 1,000[W]의 부하에서 소손된 것으로 접촉 불량시 발생한 열과 스파크에 의해 심하게 용융되었다. 이상의 분석에서 부하가 증가함에 따라 도체의 외형이 침식흔(erosion mark)에서 용흔(welding mark)으로 변화함을 알 수 있었다.

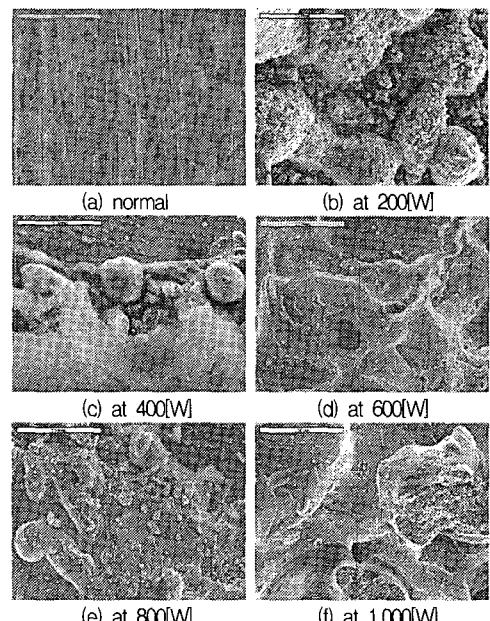
Fig. 9. Surface analysis of multi-tap sockets

Fig. 9는 Fig. 8의 플러그 핀과 접촉한 멀티 탭 핀 받이의 표면구조를 주사전자현미경(SEM)을 이용하여 분석한 것이다. (a)는 정상상태의 것으로 제조시 생성된 수직방향의 연신구조를 볼 수 있으며, (b)는 200[W]의 부하에서 소손된 것으로 둥근 형태의 용융흔적을 볼 수 있다. (c)는 400[W]의 부하에서 소손된 것으로 플러그 핀과 맞닿은 부분에서 높은 열과 스파크에 의해 용융흔적이 형성되었다. (d)는 600[W]의 부하에서 소손된 것으로 접촉 불량시 발생한 열과 스파크에 의해 용융됨을 볼 수 있다. (e)와 (f)는 800[W]와 1,000[W]의 부하에서 소손된 것으로 접촉 불량시 발생한 열과 스파크에 의해 심하게 용융되었다.
