## 시멘트 콘크리트 포장의 화재 손상

한 승 환 | 정회원 · 한국도로공사 도로교통기술원 수석연구원

홍 승 호 | 정회원 · 한국도로공사 도로교통기술원 연구원

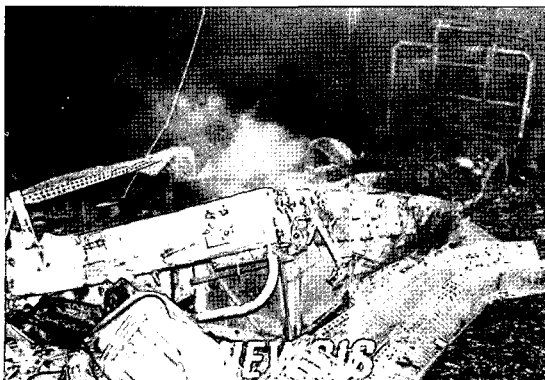
사진 1. 화재에 의해 전소된 차량 전경(경향신문)

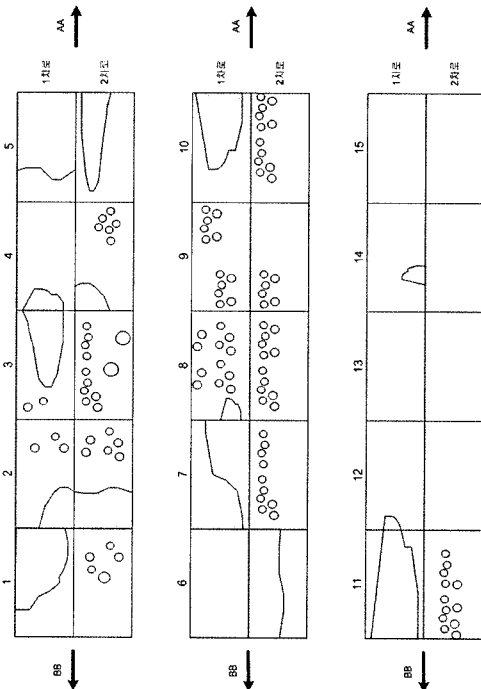
그림 3. 화재손상에 의한 포장 파손 조사 개요도 사례

그림 3에서 보는 바와 같이 포장 파손의 현장조사 사례를 볼 수 있는데, 본 사례는 특정 위치의 파손 시점을 기준으로 추월 및 주행차로 각각 약 12개 슬래브가 화재에 의해 손상을 받은 것으로 조사된 것이다. 본 사례에서는 인화물질이 표면에서 타면서 발생한 것으로 판단되는 박리가 슬래브의 거의 전면에 걸쳐있으며, 더불어 부분적인 탈리들이 인화물질의 비산에 의해 발생한 것으로 판단되었다. 탈리된 콘크리트의 깊이는 약 5개소 정도를 측정하였는데,

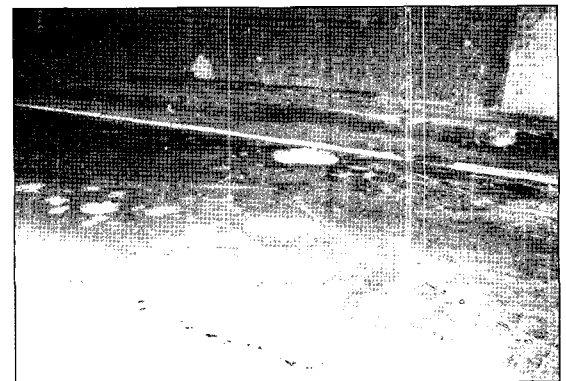
사진 6. 깊이가 깊은 부분적인 탈리 발생 전경

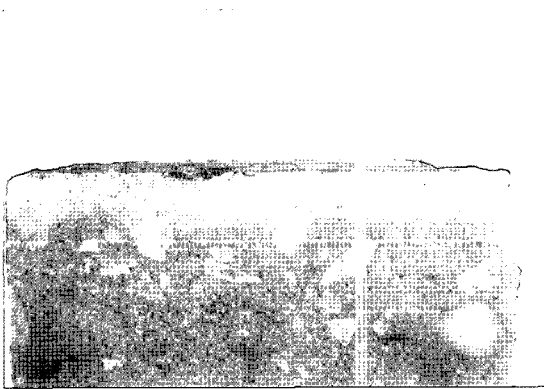
사진 9. 페놀프탈레인 시약 처리된 코어 단면

사진 9는 현장 코어 시편을 깊이방향으로 절단하여, 페놀프탈레인 용액에 의한 중성화 깊이를 조사한 사례의 하나로서 거의 대부분의 단면이 알칼리성에 의해 진보라빛을 띠고 있으나, 표면의 약 10mm의 깊이가 중성화 되어 있는 것을 관찰할 수 있었다. 이러한 중성화 깊이는 콘크리트의 스폴링이 발생되어 떨어져 나간 부분은 상대적으로 작게 나타났는데, 그 깊이는 약 1mm 내외 정도였다. 스폴링 발생 부분에서는 사진 11에서 보는 바와 같이 중성화된 부분의 대부분이 이미 화재손상으로 떨어져 나가서 작게 나온 것으로 판단된다. 이러한 현상은 지속적인 열의 가해짐에 의한 콘크리트의 물성변화를 주된 이유로 표면이 탈리된 것이 아니라 순간적인 고열에 의한 온도구배 및 간극수의 기화로 인한 팽압이 콘크리트 탈리의 주된 이유였던 것으로 판단된다. 따라서 열에 의한 손상의 깊이가 상대적으로 깊지는 않은 것으로 판단된다.

사진 12에서 보는 바와 같이 콘크리트 표면의 붉은 색 변화가 일부 층을 이루며 관찰되었는데, 이는 약 250℃ 이상의 온도가 일정 깊이까지 전달된 것을 알 수 있는 결과로 추정할 수 있다. 사진 9에서는 연약한 부위를 타고 최대 약 12mm 깊이까지 250℃ 이상의 열이 전달된 것을 알 수 있다. 이러한 250℃ 이상의 온도는 앞서의 그림 2에서 보는 바와 같이 약 30% 이상의 강도 저하가 발생할 수 있으므로 제거하는 등의 대책이 마련되어야 한다. 표면의 콘크리트가 탈리된 부분에는 별다른 색상변화 깊이가 관측이 안 된 것으로 미루어 손상을 받은 부분이 거의 대부분 탈리가 발생한 것으로 판단되었다.

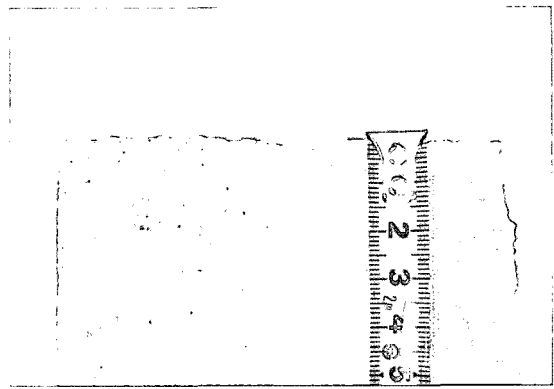
사진 10. 중성화 깊이 조사를 통한 열화깊이 측정

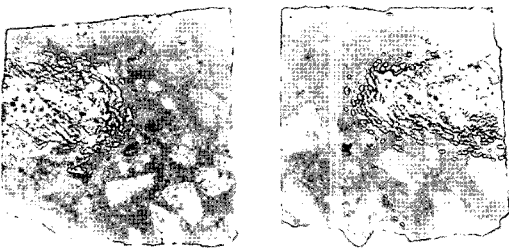
사진 11. 탈리가 발생한 구간의 중성화 깊이 조사
