추운 지역의 스폐링 파손 사례에 관한 연구

A Case Study on Spalling Distresses in Cold Regions

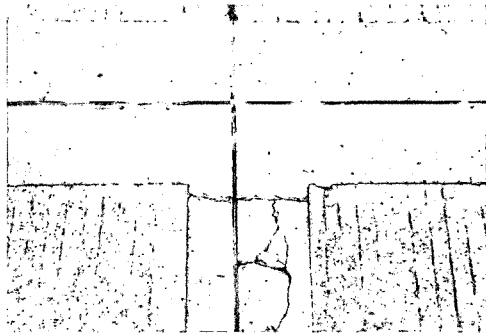
A구간은 강릉방향의 2차선 구간으로 내리막 구간에 위치한다. 파손이 심한 일부 구간에서는 가로줄눈 및 세로줄눈에 이미 패칭보수를 실시하였으나 패칭에 그림 1의 (a)와 같은 파손이 여러 곳에서 발견되었다. 이미 패칭이 수행된 곳과 접하여 그림 1의 (b)와 유사한 상태의 스폴링이 몇 개의 슬래브에 걸쳐 연속으로 발생한 것을 관찰할 수 있었다. 줄눈을 중심으로 하여 골재가 서서히 빠져나가는 형태의 파손이 발생하고 있었으며, 골재가 빠져나간 곳과 접하는 슬래브 표면에서는 D-균열로 추정되는 상당히 촘촘하고 가는 실균열들이 발견되어 이 스폴링 파손이 콘크리트 내 수분의 동결융해와 관련이 있을 것으로 추측되었다(Huang 1993). 또한, 이 균열이 발전할 경우 이곳에서 골재가 빠져나가 스폴링의 규모는 점점 더 커질 것으로 판단되었다.

(a) 패칭에 발생한 파손

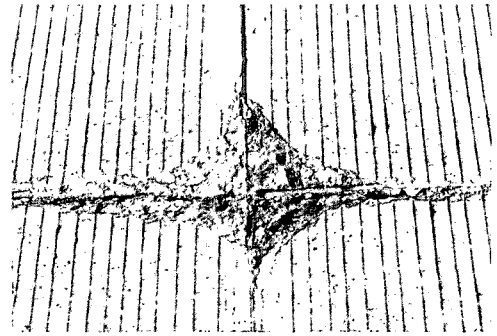
(b) 줄눈 교차부에 발생한 스폴링

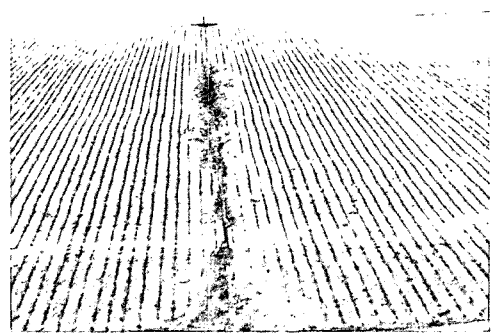
(b) 3차선의 가로줄눈에 발생한 스폴링

색이나 골재의 종류로 보아 중앙 2개 차선과 외곽 1개 차선은 다른 시기에 시공된 것으로 판단되었고 이 중 외곽 차선에서 현저하게 많은 스폴링 파손이 발생한 상태였다. 특히 2차선과 3차선이 접하는 세로줄눈을 따라 스폴링이 그림 2의 (a)와 같이 발생하였으며 3차선의 가로줄눈에는 큰 규모의 스폴링이 그림 2의 (b)와 같이 발생하였다. 교통하중의 영향을 거의 받지 않는 콘크리트 길어깨에서의 줄눈에서도 스폴링이 다수 발견되어 이 구간의 스폴링 발생에 하중 이외의 다른 요인이 작용하였음을 짐작할 수 있었다.

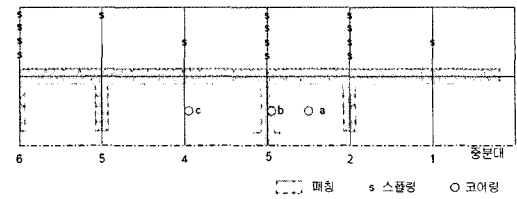
(a) A구간의 파손상태 및 코어채취 위치

조사하기 위하여 직경 10cm의 코어를 ASTM C 42/C 42M-99 "Standard Test Method for Obtaining and Testing Drilled Cores and Sawed Beams of Concrete"에 의하여 채취하였다. A구간에서는 그림 3의 (a)와 같이 파손이 더 심하게 발생한 1차선에서 코어를 채취하였는데, 패칭보수가 된 지점의 슬래브 중앙에서 1개와 가로줄눈에서 2개의 코어를 채취하였으며 패칭보수가 아직 되지 않은 지점에서는 슬래브의 중앙, 모서리, 그리고 세로줄눈에서 각각 1개씩의 코어를 채취하여 총 6개의 코어가 획득되었다.

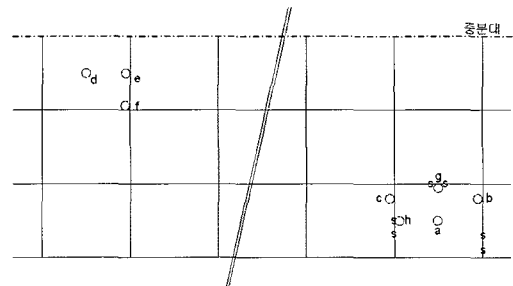
(b) B구간에서의 코어채취 위치

B구간의 경우에는 동일한 이정에서도 차선에 따라 다른 파손정도를 나타내었기 때문에 그림 3의 (b)와 같이 대체로 건전한 상태였던 1차선과 스폴링 파손이 많이 발생한 3차선에서 코어를 채취하였다. 1차

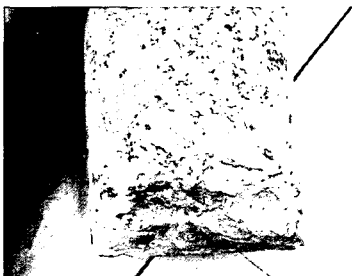
(d) B구간 g지점에서 채취된 코어의 하부

B구간의 3차선 세로줄눈부에서 채취한 코어의 상부와 하부의 모습은 그림 4의 (c) 및 (d)와 같다. 코어의 상부에서는 스포링 파손으로 진전될 가능성이 있는 균열들이 일정 깊이까지 진전되어 있었으며 코어의 하부에서는 콘크리트의 열화가 심하여 운반시의 가벼운 충격에도 재료가 쉽게 분리되면서 파괴되었다.

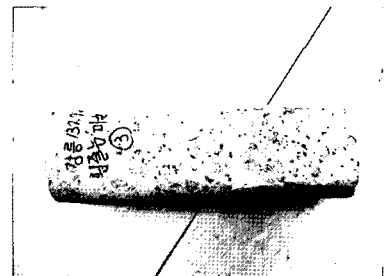
(f) B구간 c지점에서 채취된 코어

평상시 가로줄눈부 슬래브의 얇은 깊이에 수평방향의 균열이 존재하였으며(Jeong과 Kim 2004), 이 균열에 의하여 코어 채취시 발생한 약한 압력에 수평방향 균열 상부의 얇은 층이 깨지고 조각이 난 것을 그림 4의 (e)에서 볼 수 있다. 그림 4의 (f)에서도 가로줄눈부에서 채취된 코어의 하부에 열화가 발생한 것을 확인할 수 있으며, 이처럼 줄눈부의 슬래브 하

부에서 큰 열화현상이 발생한 것은 줄눈부의 슬래브 하부가 스포링에 의해 파손된 줄눈을 통해 침투한 수분 등에 접촉하는 시간이 많았기 때문으로 추측되었다. 또한, 3차선의 열화가 발생한 코어의 하부가 1차선의 열화가 발생하지 않은 코어의 하부에 비해 코어 채취 후 건조하는데 소요되는 시간이 더 긴 것을 관찰할 수 있었다. 이는, 서로 다른 시기에 타설된 두 차선의 콘크리트가 서로 다른 성질을 갖거나 3차선 콘크리트가 열화되면서 발생한 미세균열을 통해 많은 양의 수분이 침투하였기 때문으로 보여진다.

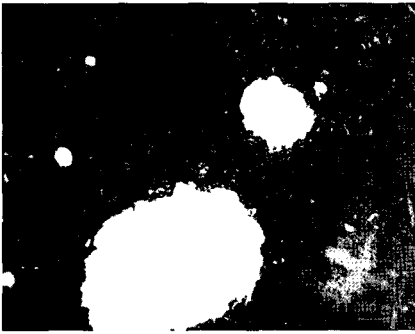
(a) A구간에 갇힌 공기가 분포된 상태

A구간에서 채취된 코어를 가공하여 획득된 시편을 위상차 현미경으로 관찰하였으며, 공극은 그림 5의 (a)와 (b)에서 보듯이 매우 불균일한 크기로 분포되어 있었다. 이미지 프로세싱을 통하여 계산된 공극률은 4.35%로 콘크리트 슬래브의 공극률로는 매우 양호하였다. 하지만, 표 3에서 보듯이, 19번째와 20번째 지점에서의 공극률이 각각 47%와 27%로 매우 높았으며 이들 공극들의 직경은 거의 모두 1000 μ m 이상으로 콘크리트 내구성에는 영향을 주지 않는 간헐 공극들이었다. 이들 19번째와 20번째의 지점을 제외한 평균 공극률은 0.67%로 콘크리트 슬래브 내에 연행공극이 거의 분포되어 있지 않는 것으로 분석되어 장기적인 동결융해 작용에 매우 취약한 상태라고 판단되었다.

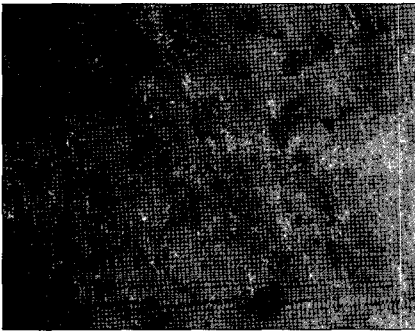
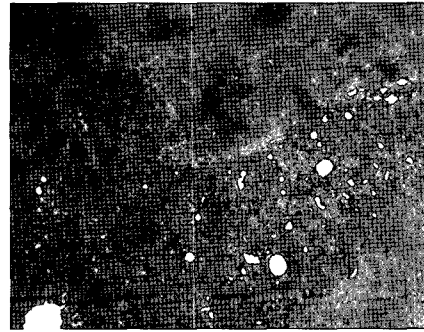
(c) B구간 1차선의 공극상태

B구간의 1차선과 3차선에서 각각 채취된 코어를 가공하여 획득된 시편을 위상차 현미경으로 관찰하였으며, 그림 5의 (c)부터 (f)에서 보듯이 매우 작은 크기의 공극들이 분포하는 것을 볼 수 있었다. 본 논문에서 구체적인 결과를 표로 나타내지는 않았지만, 두 구간에서의 평균 공극률은 각각 0.71%와 0.85%로 매우 낮게 계산되어 이 두 구간의 콘크리트 슬래브도 장기적인 동결융해 작용에 매우 취약한 상태였다. 따라서, 본 연구를 위하여 조사된 구간들에서 발견된 큰 규모의 스폴링 파손은 주로 콘크리트 내에 연행공기가 부족하여 발생한 것으로 추정되었다. 콘크리트 연행공기의 양은 시멘트의 양, 분말도, 수량,

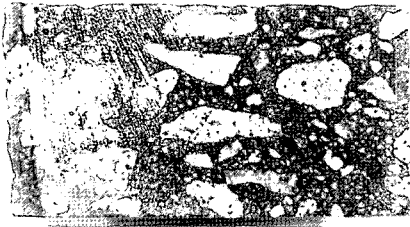
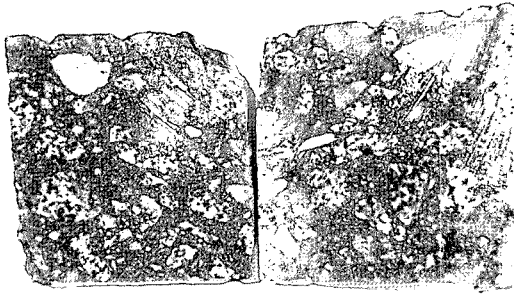
그림 6. 구간별 콘크리트 슬래브에 대한 중성화 실험결과

의 잘린 면에 살포하여 색이 변하는 깊이를 관찰하였다. 그 결과, 슬래브 표면 근처에서도 페놀프탈레인 용액에 의한 중성화 반응이 거의 일어나지 않아 스폐링 파손에 영향을 미치는 염화물의 침투가 적었던 것으로 판단되었다.
