댐의 지진피해 현황과 보수·보강 사례

(대만 921 집집지진과 석강댐을 중심으로)

권혁기 | 한국시설안전기술공단 진단1본부 차장

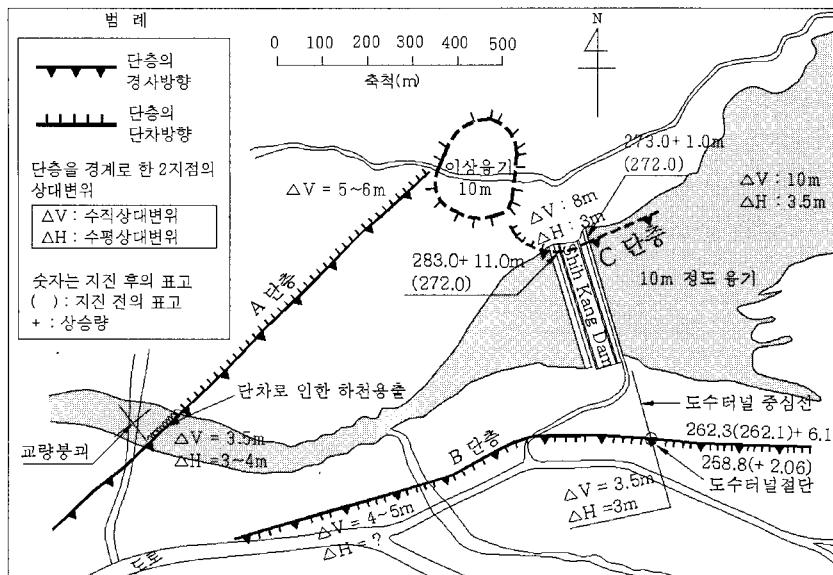
그림 3. 석강댐 주변의 단층활동과 지반변위

그림 3은 지진이 발생한 후 석강댐 주변의 지표에 나타난 활동 단층의 위치와 개략적인 이동방향, 지반의 변위 등을 나타낸 것으로 대만의 경제부 수자원처 수자원국에 의한 실측치이다.

A단층은 댐 하류에서 우안부까지 활동하여 약 3~4m의 수평상대변위와 약 5~6m의 수직상대변위

를 발생시켰으며, B단층은 댐 하류에서 좌안 상류까지 활동하여 수평상대변위를 약 3m, 수직상대변위를 약 3.5m 정도가 발생시켰다.

댐에 직접적인 파괴 원인을 제공한 C단층은 댐체 우안부를 가로질러 상류까지 활동하였으며, 수평상대변위는 약 3m, 수직상대변위는 약 8~10m 정도 발생한 것으로 나타났다.

또한, 주변 현황은 댐체 하류에 하천을 가로질러 설치된 교량이 붕괴되었고, 하천을 가로지르는 단차로 인해 폭포가 형성되었다.

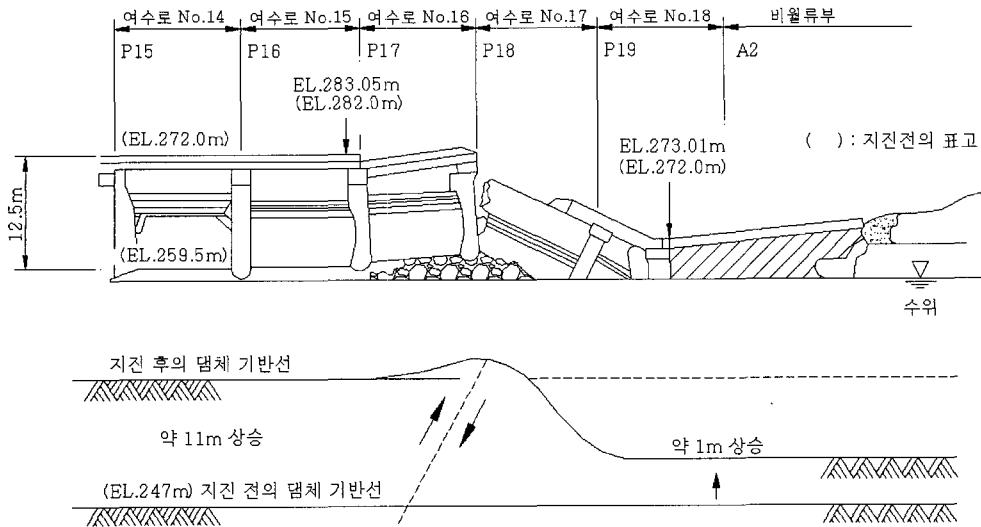
그림 5. 댐체 여수로(NO.15~NO.19) 및 우안 비월류부 변위 모식도

그림 5와 같이 지진 후 석강댐을 측량한 결과, 전체적으로 표고가 상승 한 것으로 나타났으며, 여수로 NO.18을 기준으로 좌안측은 댐 마루 표고가 EL. 272.0m에서 EL. 283.05m로 약 11m 정도 상승하고, 우안측은 EL. 272.0m에서 EL. 273.01m로 약 1m 정도 상승하여 상대적인 표고 차이가 약 10m정도 발생된 것으로 조사되었다.

따라서, 기초 지반이 지진에 의한 단층 활동으로 댐체 지반의 변화와 함께 댐체가 붕괴되었으며, 붕괴가 발생되지 않은 일반적인 댐체의 경우도 그림 6과 같이 피어에 균열을 동반하거나 피어와 웨어의 연결부에 균열이 발생되었다.

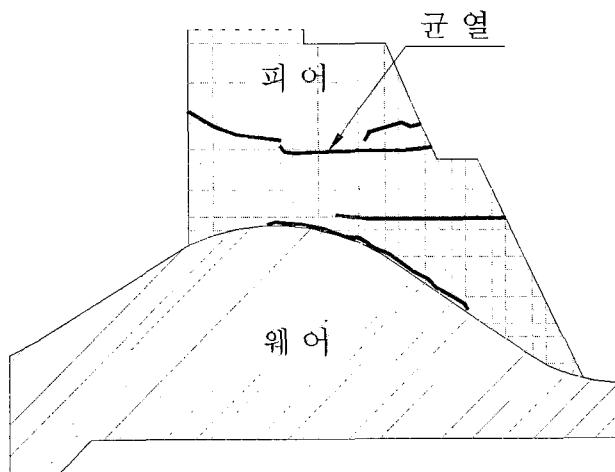
그림 6. 피어 및 웨어에 발생된 일반적인 균열 형태

댐체 피어 및 웨어부에 나타난 균열은 전반적으로 상·하류 방향의 수평균열로서 수 mm부터 수십 mm의 균열 폭을 가지고 있으며, 균열깊이는 콘크리트 표면 몇 mm에서 피어를 관통하여 발생한 것도 있다. 피어의 균열이 상·하류 방향의 수평 방향성을 가지고 있는 것은 댐체의 기하학적 특성상 댐축 방향으로의 단면이 얇고 피어와 웨어의 연결부는 단면이 급변하는 변 단면으로서 댐체의 자중이 지진시 관성력으로

전환되어 나타나는 외적인 힘에 의해 의한 것으로 판단되었다.

이를 위해 댐체 피어와 웨어 및 기반암에 시멘트 밀크를 주입하여 지수 및 견고성을 강화하는 그라우팅을 실시하였고, 그라우팅 훌에는 전단에 대한 저항력을 증가하기 위해 강재를 삽입하였다.

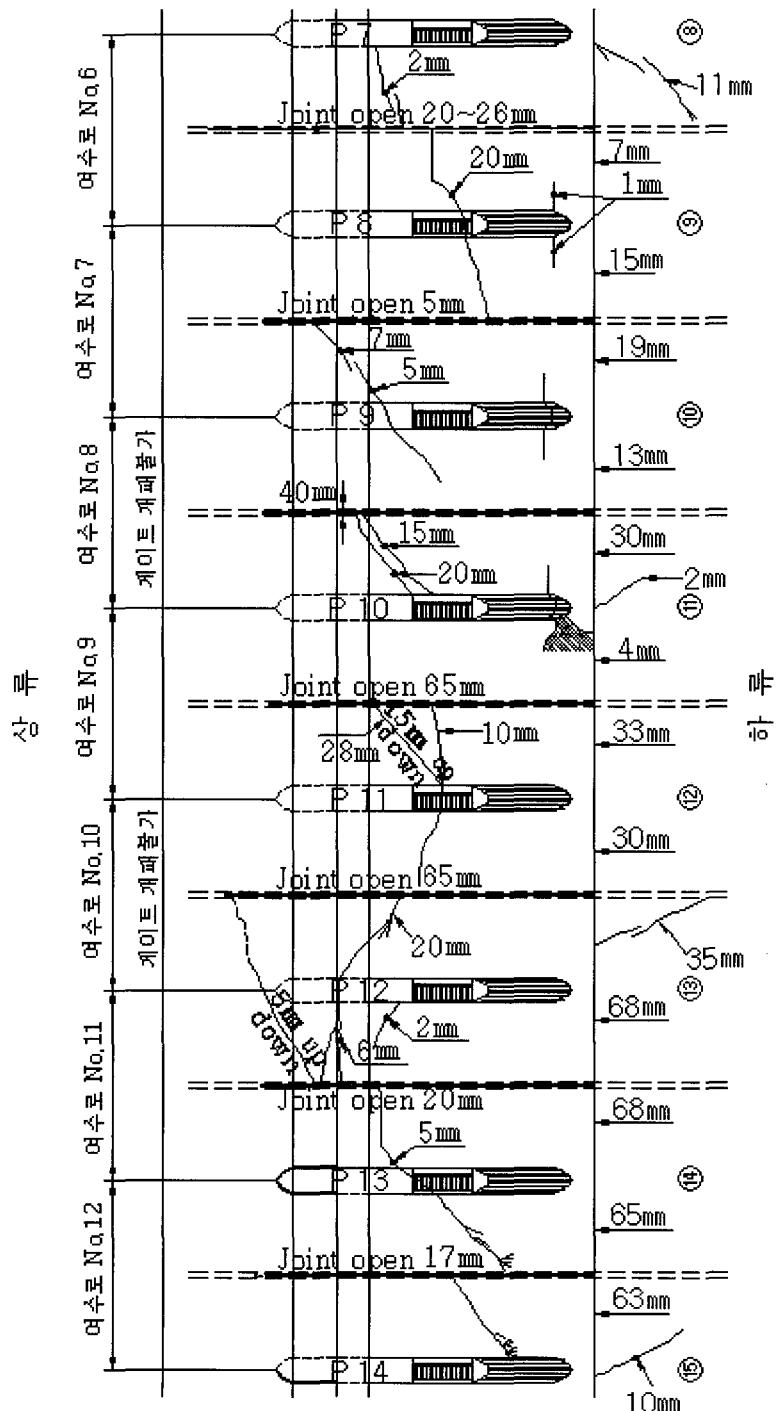
그림 7. 댐체에 발생된 균열의 방향성(여수로 NO.6~12)

또한, 그림 7과 같이 균열은 웨어와 피어를 연하여 발생하거나 댐체의 한개 블록을 관통하여 발생한 것으로 있으며, 방향성은 수평 또는 사선 방향으로 주로 발생하여 지진동의 주 방향성과 상관성이 있는 것으로 판단되었다.

방향이고 댐축은 남동쪽에서 북서쪽으로 놓여 있어 지진의 주된 방향과 약 15° 정도 기울어져 있어 균열의 양상이 주로 댐축과 경사를 이루고 있는 것으로 판단된다.

한편, 댐체의 균열 뿐 아니라 댐체의 블록 사이에는 수십 mm에 이르는 이음부 개도 현상(Joint Open)이 발생하여 저류수의 누수가 심하게 발생하였으며, 그 이외에 도류벽, 여수로 엔드실과 에이프론,

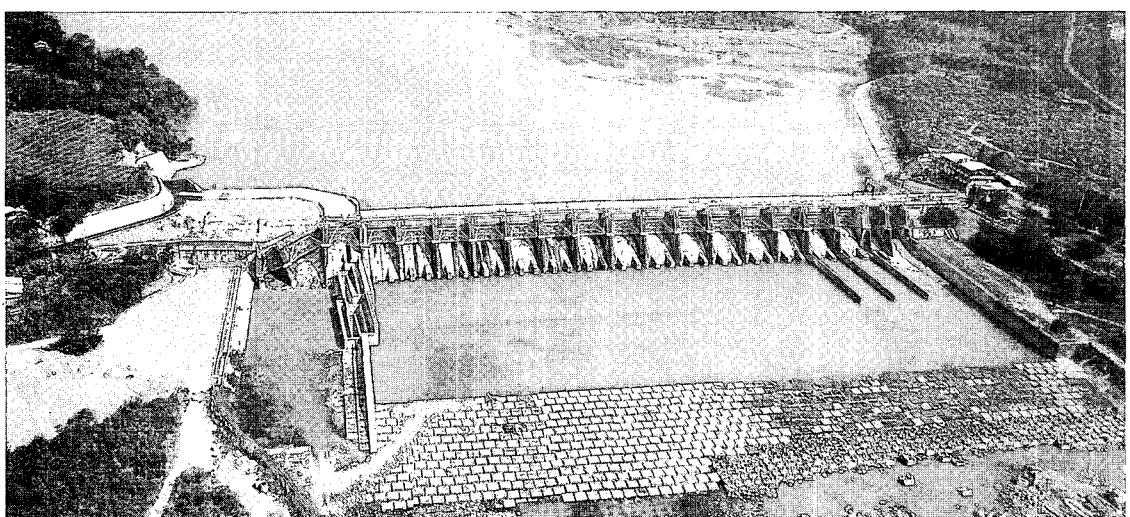
사진 4. 보수 및 보강 공사 완료후의 전경

다만, 지진에 의해 파괴되었던 대부분의 큰 문제들은 보수하였으나 사진 4와 같이 땅축이 블록별로 일치되지 않고 지진동에 의해 변위가 발생되었던 모습 그대로 남아 있는 등의 미세한 부분들에 대해서는 아직도 문제점들을 그대로 안고 있다.

921 집집지진에 의해 피해를 입은 석강댐의 보수 및 보강은 기존 석강댐의 기능을 회복하는 측면에서 수행이 되었으며, 가능한 수준에 따라 시급성을 고려하여 단기적, 중기적, 장기적으로 구분하여 보수 및 보강을 수행하였으며, 최종 보수 및 보강이 완료된 댐의 전경은 사진 4와 같다.

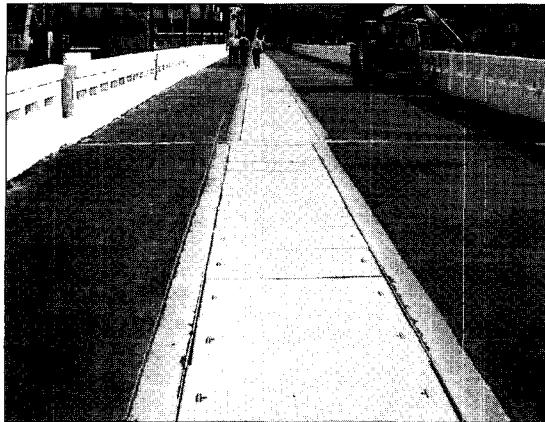
사진 5. 블록별 댐축의 선형 불일치

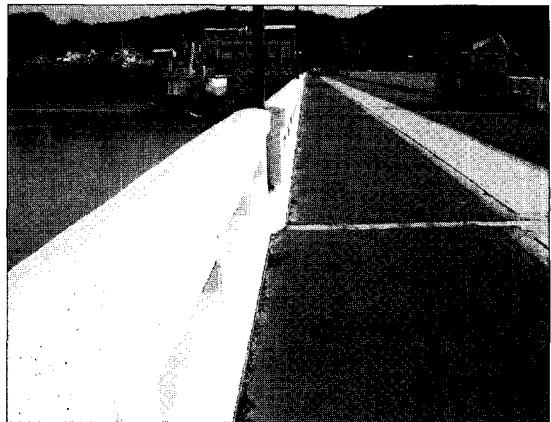
사진 6. 댐 상류측 경계석 선형 불일치
