**선박 엔진용 Fuel Pump Block 소재(CK35)의 피로파손 원인규명**김태규<sup>†</sup> · 최성종<sup>\*</sup> · 강창원<sup>\*\*</sup>

**A Cause Analysis of Fatigue Failure of Fuel Pump Block Material(CK35) for Marine Engine**

Tae Gyu Kim, Sung Jong Choi and Chang Won Kang

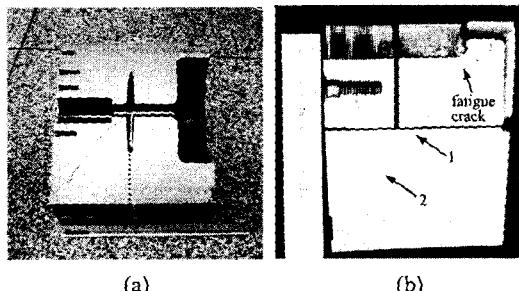
Fig. 2 Fatigue crack in hydraulic actuator pump block

Fig. 2에는 Mitsubishi사에서 공급받은 결합이 잘 건된 hydraulic actuator pump block을 절단하여 block 내부의 균열을 관찰한 것이다.

초기균열은 가공 hole 표면부에서 발생하여 block

내부로 성장한 것으로 추정되어진다. 균열 성장경로와 재료조직과의 관계를 보다 면밀하게 검토하기 위하여 균열 표면 부의 하부조직을 관찰한 것을 Fig. 3에 나타내었다. 균열이 페라이트(ferrite) 및 펄라이트(pearlite) 입내로 전파하는 입내파괴(transgranular fracture)와 계면을 따라 전파하는 입계파괴(intergranular fracture)<sup>(4)</sup>의 양상이 혼재하고 있었다.

(1) Fuel pump block의 초기균열은 가공 hole 표면부에서 발생하여 block 내부로 성장하였다.

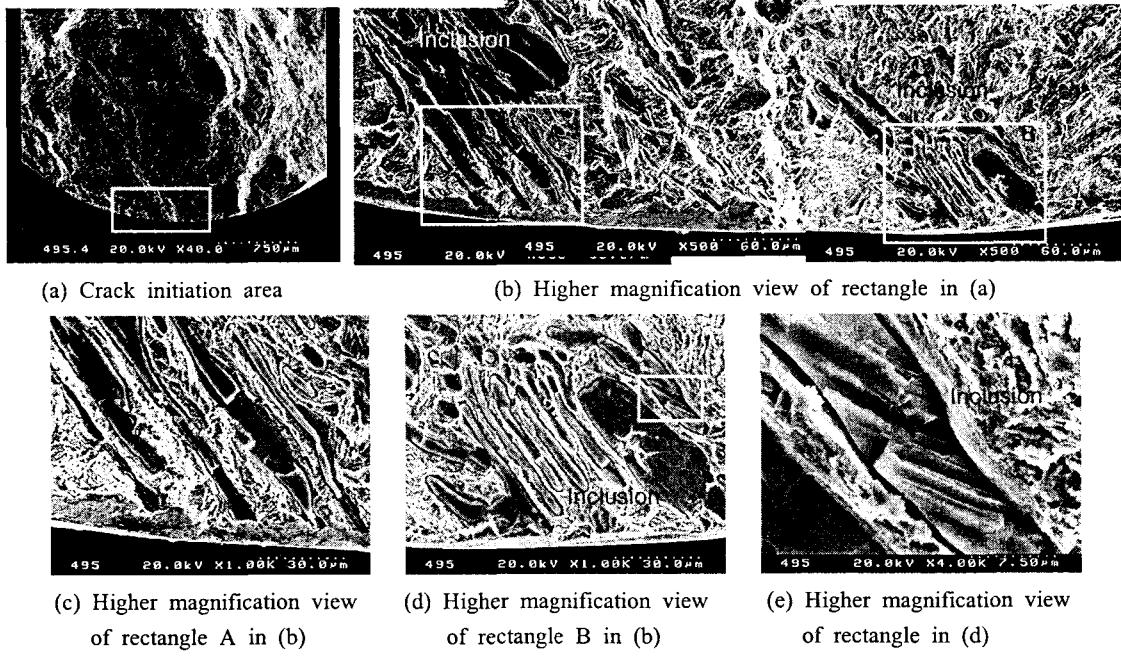
Fig. 8 SEM micrographs of fatigue fracture surface ( $\sigma_{max}=495$  MPa)

Fig. 8에  $\sigma_{max}=495$  MPa의 반복하중에서 파괴된 시험편의 과면으로부터 관찰된 SEM 사진을 제시하였다. 초기균열의 발생은 Fig. 8(a)를 보다 고 배율로 관찰하고 있는 (b)에서 확인 할 수 있는 것과 같이 표면 및 표면근방에 존재하는, 길이 수 100  $\mu\text{m}$ 의 방향성을 가지는 규모가 큰 개재물 (inclusions)<sup>(9)</sup>에서 발생하고 있었다. 이러한 개재물은 황화물(sulfide), 인화물(phosphides), MnO, MnS 등으로 알려져 있으며, 주조 시에 유입된 불순물(entrapped slag)의 경우에도 유사한 형태로 재료 내부에 존재한다고 보고되고 있다.<sup>(9)</sup>

개재물은 일반적으로 취성이 매우 강하기 때문에 표면근방에 있는 것이 취성적으로 깨어져서 초기균열을 발생시키거나, 모재와의 경계에서 변형을 차이에 기인하는 박리 및 공동(cavitation)현상으로 초기균열을 발생시킨다고 알려져 있다.<sup>(10)</sup>

본 시험편에 있어서도 보다 고 배율로 관찰한 Fig. 8(c), (d)에서와 같이 모재와의 경계에서 박리가 발생한 것이 확인 되었다. 또한, Fig. 8(d)를 고 배율로 관찰한 (e)와 같이 개재물의 취성파괴와 모재와의 계면에서 박리하여 공동현상이 동시에 발생한 경우가 대부분이었다.

(3) 피로수명 연장을 위하여 주물공정 개선에 의한 개재물 유입의 억제, 후열처리에 의한 분산, 가공표면 코팅(coating) 등이 요구된다.

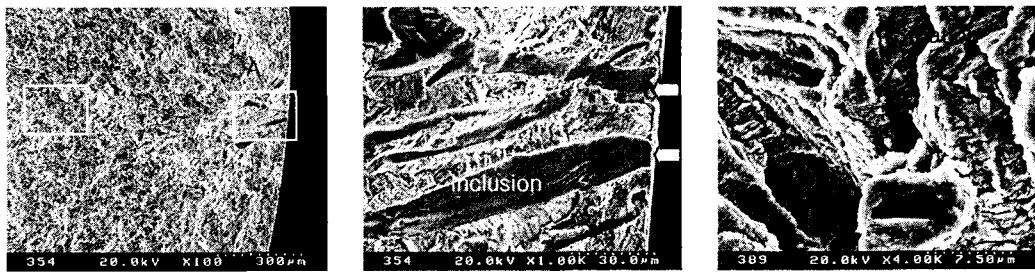
Fig. 9 SEM micrographs of fatigue fracture surface ( $\sigma_{\max}=354 \text{ MPa}$ )

(a) Crack initiation area      (b) Higher magnification view  
of rectangle A in (a)      (c) Striations of rectangle B  
in (a)

Fig. 9 ~ Fig. 11에 나타내고 있는 것처럼 거의 모든 시험편에 있어서 초기 피로균열은 시험편 표면근방에 위치한 개재물에서 발생한 후 내부로 성장하여 최종파단에 이르고 있었다. 또한 일반 피로파괴 영역에 해당하는 과면에서는 Fig. 9(c)에 나타내는 것과 같이 피로파괴의 특징으로 잘 알려진 striation이 관찰되는 곳도 있었다.

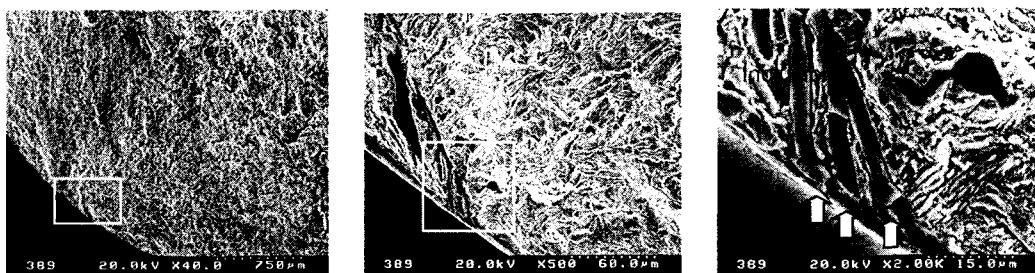
Fig. 10 SEM micrographs of fatigue fracture surface ( $\sigma_{\max}=389 \text{ MPa}$ )

(a) Crack initiation area      (b) Higher magnification view  
of rectangle in (a)      (c) Higher magnification view  
of rectangle in (b)

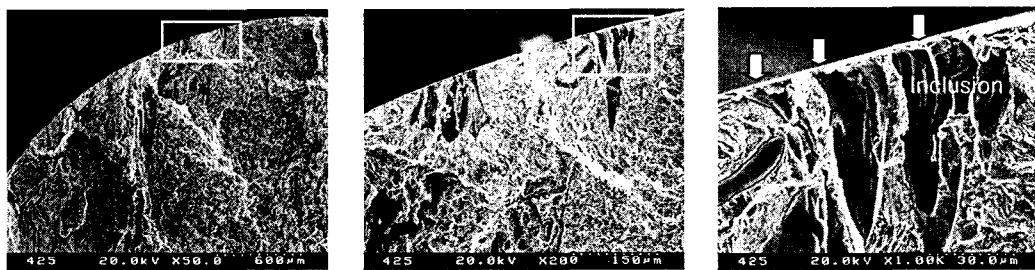
Fig. 11 SEM micrographs of fatigue fracture surface ( $\sigma_{\max}=425 \text{ MPa}$ )

(a) Crack initiation area      (b) Higher magnification view  
of rectangle in (a)      (c) Higher magnification view  
of rectangle in (b)

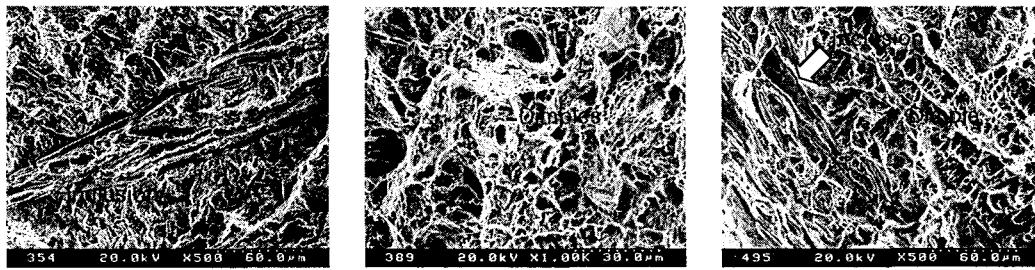
Fig. 12 SEM micrographs of common features in fatigue fracture surface of CK35 steel

(a) Inclusions in fatigue fracture  
area      (b) Dimples in final fracture  
area      (c) Dimples and inclusions

Fig. 12에는 모든 시험편에서 공통적으로 관찰되는 일반적인 과면 형상을 제시하였다. (a)는 시험편 내부의 피로파면 영역에서 관찰된 개재물을 보여주고 있으며, (b)는 최종파단부에 형성되어 있는 dimple을, (c)는 dimple영역 존재하는 개재물을

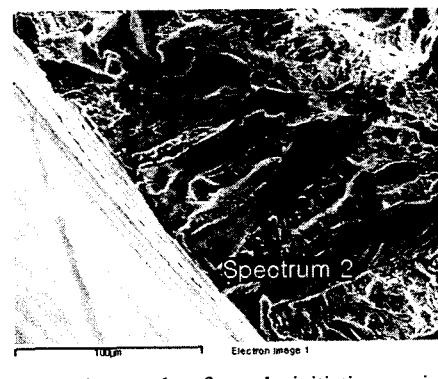
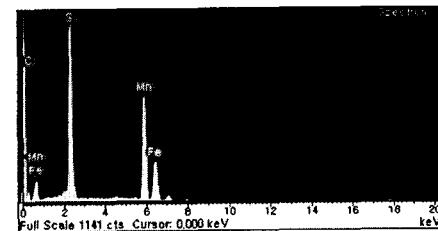
Fig. 13 The result of chemical experiment of inclusion

(a) SEM micrograph of crack initiation region for EDX analysis

(b) The EDX analysis result of inclusion in (a)

Fig. 13(a)는 분석수행 지점의 위치를 나타내고 있으며 (b)는 성분을 분석한 결과이다. 성분은 주로 C, S, Mn으로 이루어진 화합물임을 알 수 있었다.

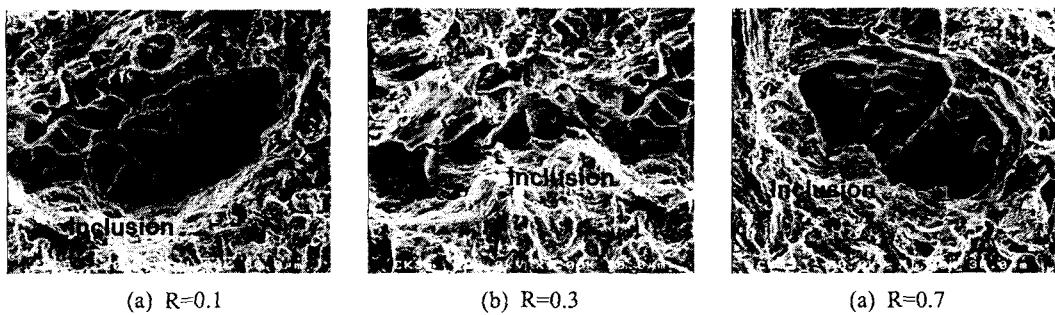
Fig. 15 Inclusions and cavitations on the fracture surface of fatigue crack growth test

Fig. 15에는 피로균열 진전 시험으로 얻은 파면에 존재하는 개재물 및 그 주위에 형성되어 있는 cavitation을 SEM으로 관찰한 것이다. 전체적인 파면의 형태는 피로 수명시험으로 얻은 파면과 큰 차이가 없었다. 그러나 개재물이 취성적으로 파괴하여 대부분이 탈락하고 일부만이 파면에 남아 있는 경우가 많았다.
