블록식보강토옹벽의 전면 사면붕괴 사례연구

Case Study on Global Slope Failure Case of Segmental Retaining Wall

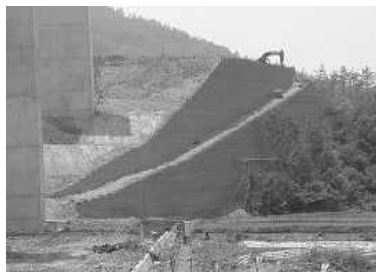
그림 3 보강토옹벽 시공 상태

구분된다. 보강토옹벽은 그림 3과 같이 2단 옹벽으로 설계·시공되었으며, 해석대상 단면은 그림 1과 같이 A-A단면, B-B단면, 붕괴되지 않은 보강토옹벽 높이가 가장 높은 C-C단면으로 1단 및 2단 옹벽높이는 각각 15m, 7m이다. 1단 보강토옹벽중 5m높이까지는 2003년 11월~12월, 나머지 15m까지는 2004년 3월~5월에 완료하고 동년 6월~8월에 2단 보강토옹벽 시공을 완료하였다. 2단 보강토옹벽 배면에 6m 성토를 완료한 상태였다. 교대기초말뚝을 하향방향에 대하여 향타시공 완료하고 상향방향 교대기초 말뚝에 대해 9월 19일부터 총 34본의 말뚝중 20본 향타시공시 보강토옹벽을 포함한 전반활동이 발생하였다. 교대기초말뚝은 도로의 상향 및 하향 교대로 구분되며 하향 교대기초말뚝은 붕괴지점에서 원거리에 위치하고 있어 2004년 8월 31일부터 향타를 실시하여 이미 향타시공이 완료되었고, 상향 교대기초에 대해 9월 19일부터 그림 4와 같이 34본의 말뚝중 20본째 말뚝을 향타시공중 보강토옹벽을 포함한 전면사면 붕괴가 발생하였다.

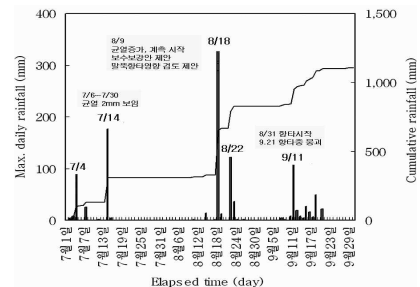
그림 5 강수량과 시공이력

보강토옹벽의 붕괴발생 이력을 강수량 기록과 비교하면 그림 5와 같다. 이 그림은 현장지역에 발생한

일일최대강수량(mm), 누적강수량(mm)과 상단 보강토옹벽이 시공중인 2004년 7월 1일부터 보강토옹벽 붕괴가 발생한 9월 30일까지 시공 및 균열·붕괴이력을 함께 도시한 것이다. 본 연구대상 지역은 여름철 집중호우에 크게 영향을 받는 지역이며 여름철 태풍의 이동경로상에 위치하고 있어 우기시 많은 강수량이 예상되는 지역이다. 2004년 우기철에도 일일강수량이 90mm/day~328mm/day를 기록하였다. 그러나 붕괴이력상 보강토옹벽에 발생한 변위는 집중호우에는 직접적으로 크게 영향을 받지 않았다.

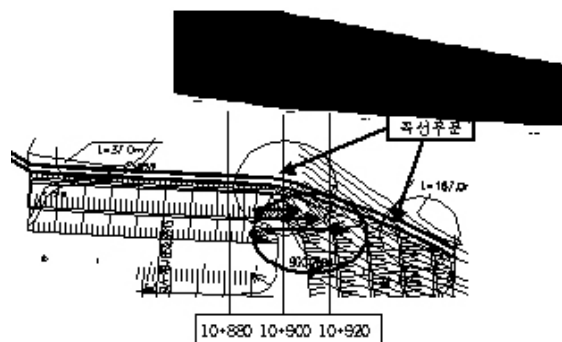
그림 6 균열발생 진전도

보강토옹벽의 균열발생 구간은 그림 6에서 보는 바와 같이 경사구간이며 표 3과 같이 6개소에 균열계, 5개소에 경사계를 설치하였으며 균열계설치위치에 대해 광파측량도 병행하였다.

따라서 보강토옹벽의 균열은 강우량에 의한 것 보다는 성토시공 및 상단 옹벽 시공에 따른 영향과 두 옹벽사이에 표토로부터 침투된 지표수에 기인한 것으로 추측되었다. 또한 이러한 균열은 7월 14일 170 mm/day 강우 후에도 균열진전은 없었다. 한편, 보강토옹벽의 곡선부에 해당하는 지점에서부터 8월 9일 이후 보강토옹벽의 시공측선방향으로 균열이 진전되기 시작하였다(그림 6 참조).

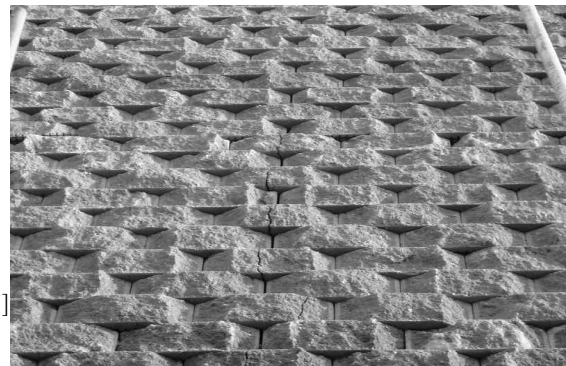
그림 7 보강토옹벽 균열발생

계측 결과 그림 7과 같이 6월 24일 초기 미소균열이 일부구간에 발생하였지만 7월 5일까지는 아주 작은 양의 균열이 증가하다가 이후에는 균열이 안정한 상태를 유지하고 있었다. 균열의 증가폭은 위치별로

다소 차이를 보이고 있으나 10+910위치는 보강토옹벽 구간 중 수평에서 경사로 바뀌는 지점으로 다소 큰 변위의 진전을 보였다. 그러나 변위의 증가가 큰 구간의 누적변위량이 최대 2.14mm이며, 7월 5일 이후 변위증가 속도가 현저히 감소한 것을 확인할 수 있다. 또한 벽면 변위의 허용값은 토목섬유 보강토옹벽이 연직선에 대하여 0.03H이내이므로, 옹벽고 H=15.0M일때 허용범위는 45.0cm이나 그림에서 보는 바와 같이 최대 변위가 약 1.3cm이므로 허용한계치에 약 2.9%의 변위량이므로 안전에 큰 영향을 미치지 않는 것으로 판단되었다.

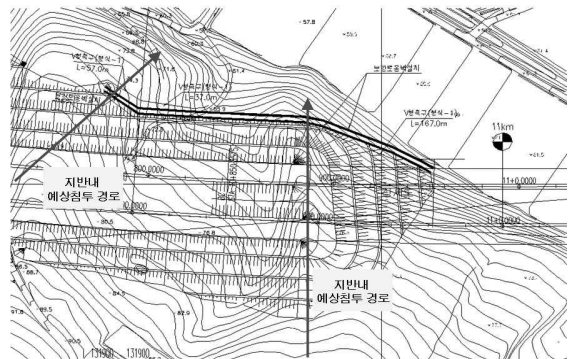
그림 8 지형도 및 답사를 통한 지반내 지하수 침투경로 예측

현장 주변 지반현황을 바탕으로 균열이 발생한 보강토옹벽 및 주위 기초지반 현황파악을 위해 옹벽기초부의 지반굴착을 통한 육안조사를 수행하였고 그 결과는 그림 11과 같다. 증따기 후 설치한 기초부분에서 균열 및 부등침하가 발생한 것으로 관측되었고, 기초부분이 다소 기울어진 현상도 관측되었다. 또한 그림 8와 같이 지하수 침투로가 형성될 것으로 예측된 부분의 지반에서는 물이 유출되어 나오는 현상이 관측되어 기초지반이 이미 포화상태에 이른 것으로 판단되었다. 따라서, 보강토옹벽의 균열발생원인은 먼저, 그림 8에서 보는 바와 같이 집중호우시 산지로부터 지반내로 유입수에 대한 자연배수 경로가 이미 형성되며, 이때 유입수는 산지측 도로성토 하단부의 붕적층을 따라 유입된 것으로 판단된다. 이는 표 1의 지층별 투수계수에 대한 지반조사결과와 동일하였다. 즉, 상당한 두께의 붕적층이 도로성토 선단 하부에 위치하고 있어 산지로부터 유입되는 많은 양의 지표수들이 당시 배수시설이 불비한 상태에서 이 지층을 따라 상당히 유입되었을 것으로 판단된다.

따라서 본 연구대상 현장 보강토옹벽의 붕괴는 우기시 성토배면 계곡부의 원지반으로부터 하부 기초지반내로의 우수 침투에 의한 기초지지력의 약화로 부등침하가 발생되고, 보강토옹벽 벽면 균열진전방향이 활동방향과 동일한 방향으로 경사면을 이루어 사면활동에 대한 저항력을 약화시킨 것으로 판단되므로 원지반 보강을 위한 기초지반 지지력강화 방안, 보강토배면의 우수침투를 배제하는 지하수배제방안, 사면활동을 억지시키기 위한 사면안정 확보 방안 등이 검토될 수 있을 것이다.

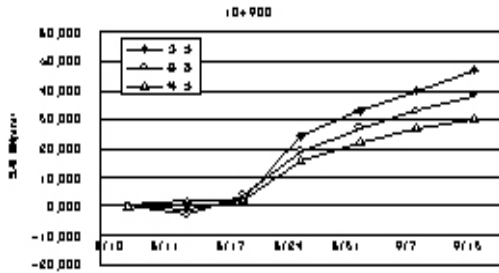
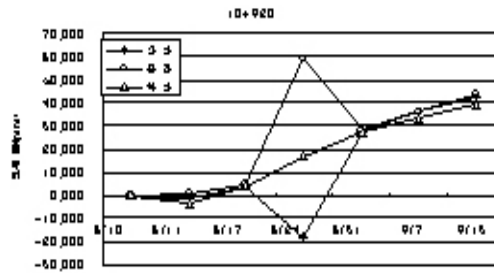
그림 10 붕괴구간의 광파측량에 의한 보강토옹벽 전면방향 변위량

균열이 관찰된 지점별로 광과측량을 실시한 결과, 그림 10에서 보는바와 같이 8월 18일 일강우량 328 mm/day을 기록한 시점부터 보강토옹벽의 변위량이 증가하기 시작하였고, 8월 22일 121.5mm/day 기록 시 까지 지속적으로 증가하였다. 이후 8월 31일 교대 기초말뚝이 시공되기 시작한 이후에도 보강토옹벽 변위는 선형적 증가가 계속되었다.

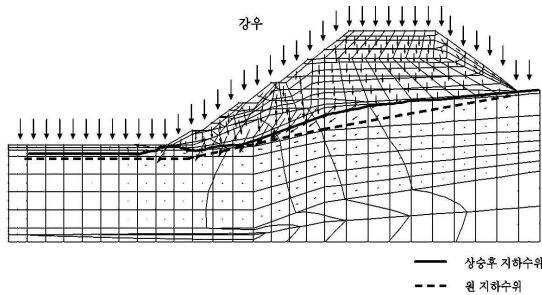
그림 12 강우지속시간에 따른 지하수위(B-B단면)

본 현장의 경우, 붕괴된 이후 사면에 대한 강우시 지하수 침투를 고려하였다. 집중 호우시 비교적 경사가 급한 산마루 부근부터 그 이하 본지역의 하단 사면으로 지표수 침투로 지하수위 상승이 예상되어 지하수위 상승정도를 파악하기 위하여 지표수의 유입에 따른 침투해석을 수행하였다. 하부측 사면의 지하수위는 풍화토층 하단에, 상부측 사면의 지하수위는 현재 원지반 상부인 매립토층 상단에 위치하는 것으로 하였고, 사면이외의 주변지역에서 유입하는 침투수는 고려하지 않았다. 해석결과, 지하수위는 그림 12의 실선과 같이 약 1~2m 상승이 있었지만 원지반선(매립토층) 하단에 위치하였으며, 이 지역의 강

우기록을 살펴볼 때 향후 원지반 위 압성토 지반까지 상승할 가능성은 없는 것으로 판단되었다. 따라서, 이후 본 연구에서는 이 해석결과를 강우시 지하수위 상승효과로 고려하였다.

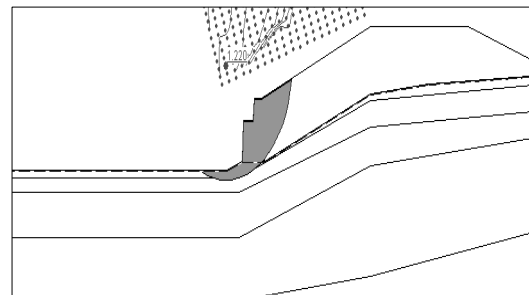
그림 13 우기시 사면안정해석 (B-B단면, Min Fs=0.94)

사면의 시공단계에 따른 사면 안정성 검토 및 사면활동 원인분석을 위하여, 건기 및 우기시(그림 13 참조)로 나누어 대상사면 안정해석을 범용 프로그램 「Slope/W 4.0」을 이용하여 Bishop의 간편법 및 Spencer의 해석법을 적용하였다. 해석에 적용된 지반물성치는 표 2와 같고 해석결과는 표 4와 같다. 두 단면 모두 우기시에 지하수위가 상승하여 매립토층 상단에 위치할 때 사면활동에 가장 취약하지만 A-A 단면은 안정한 상태였고, B-B 단면은 건기시에는 불안한 상태였지만, 지하수위가 매립토 상부까지 상승하는 경우는 안전율이 0.937으로 기준안전율 1.0을 만족하지 못하므로 최소한의 안정성을 확보하지 못한 것으로 판단된다.

옹벽이 붕괴될 당시의 지하수위를 정확히 추정하는 것은 어려우나 8월 20일 전후로 하여 100mm/day 정도의 강우가 수차례 있었고 지반의 강우침투조건을 고려하면 지하수위가 붕적층 상부로 부터 매립토층사이에 걸쳐 있었던 것으로 추정되므로 지하수위의 상승정도가 전체사면의 안정성에 영향을 미치는 것으로 판단하였다.

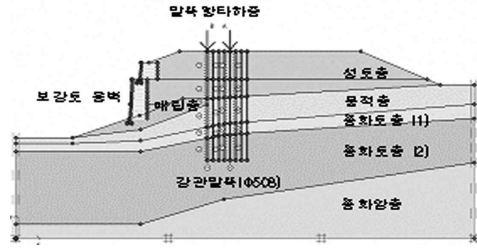
그림 14 시공단계를 고려한 사면안정해석(B-B단면)

교대기초의 시공중 발생된 사면붕괴 영향을 검토하기 위해 그림 14의 조건에 범용 FEM S/W(PLAXIS 7.0)을 사용하여 전단강도 감소기법에 의한 시공단계별 안정해석 수행을 하였다. 지반에는 Mohr-Coulomb 탄소성모델을, 전면판과 강관말뚝은 Linear-Elastic 모델을 적용하였다. 사면을 형성하는 재료의 입력지반정수는 표 5와 같고 각각의 해석단면에서 사용된 Geogrid의 모델 및 입력값(표 6)은 수치해석만을 위해 유럽품질인증재료의 값을 사용하였다.

다. B-B단면의 경우 상단전면판 시공 및 말뚝향타시 사면안전율은 거의 1.0에 근사하는 불안한 상태로 평가되며 전절에서와 같이 우기시 지하수위상승을 고려하는 경우 보강토옹벽을 포함한 사면의 전체안전은 심각한 변형이 발생할 것이 예상가능하다.

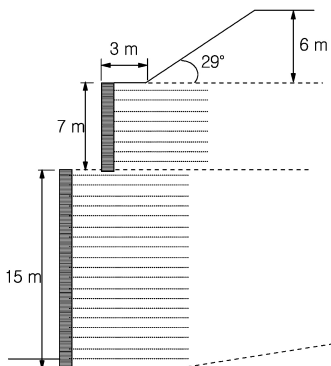
그림 155 잔류보강토단면(최대높이구간)

그림 1에서 붕괴되지 않고 잔류되어 있는 C-C 구간측의 보강토 옹벽에 대한 내적 및 외적 안정성을 검토하기 위해 해석단면을 보강토옹벽 시공 높이가 가장 높은 단면과 중간 정도 높이의 단면을 선정하였다(그림 15 참조). 그림 15의 단면에 대하여 표 1의 실험결과를 적용한 결과 상단과 하단 옹벽에 대해 수행한 내적 및 외적 안정해석 결과는 모두 설계안전율을 만족하는 것으로 나타났다. 또한, 추가 성토시 보강토옹벽 자체의 안정도 만족되었으나 A-A, B-B구간과 마찬가지로 전면사면에 대한 사면활동이 우려되므로 붕괴가 발생된 시점의 시공상태 및 시공완료시에 대한 사면안정해석을 수행하였다. 보강토옹벽의 현재상태는 높이 15m의 하단 보강토옹벽과 높이 7m의 상단 보강토옹벽 시공완료 후, 상단 보강토옹벽 상부에 1:1.8 기울기로 높이 6m 성토가 되어있는 상태이고, 최종 시공완료시는 향후 추가적으로 1:1.5 기울기의 6m 성토가 시공되는 상황을 고려하였다.

현재 시공상태의 사면안전율은 건기시 및 우기시 모두 1.0이하로 불안정하며 건기시 현재상태는 겨우 안정한 상태를 유지하고 있는 것으로 보이나, 추가 성토시 및 우기시 지하수위 상승을 고려하는 경우에는 현재 상태보다 사면안전율이 더 감소하므로 활동 파괴 발생이 심각하게 우려된다. 한편 본 해석방법은 당초 설계단면을 그대로 유지하기 때문에 붕괴 구간(A-A 단면 및 B-B 단면)에서 붕괴이전에 관찰되었

던 것과 마찬가지로 원지반(즉, 붕적토층 및 매립토층)으로 침투되는 우수에 의해 붕적층내 세립질의 토사유실이 지속적으로 발생할 수 있다. 따라서 산지로 부터 유입되는 우수의 침투를 최대한 억제할 수 있는 지하수 및 지표수배제공과 보강토옹벽 하부 기초지반으로 침투되는 지하수에 대한 배수대책이 부수적으로 필요하게 된다. 이를 위해 범용 프로그램인 Slopile (Ver 3.0)을 이용하여 Bishop방법에 의한 해석을 각각 수행하였고 검토결과는 표 8과 같다.
