주요간선 도로에 설치된 가로등의 현장실태조사를 통한 정성적 분석

(The Qualitative Analysis through the Investigation of the Field Condition at Street Lamps on the Main Street)

최충석* · 김향곤 · 한운기

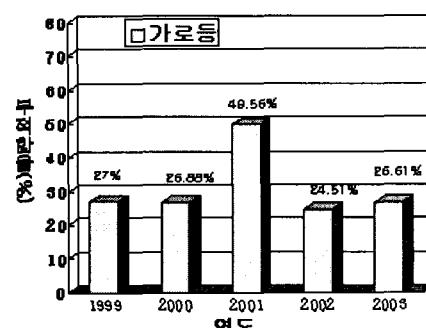
그림 1. 가로등의 부적합률

그림 1은 가로등을 대상으로 한 설비의 부적합률을 나타낸 것이다. 그림 1에 나타낸 바와 같이 2001년도에 49.56[%]의 부적합률을 보여 국내에 설치된 가로등의 절반 가까운 수가 부적합한 것으로 나타났다. 유형별 부적합 현황을 살펴보면 대부분 누전차단기 미설치 및 고장, 절연저항 불량, 접지상태 불량 등에 의한 것이었으며, 매년 평균 25[%] 이상의 부적합률이 나타나는 현실을 고려할 때 이에 대한 해소방안이 시급한 실정이다. 특히 점검구 커버가 손상 및 이탈된 상태로 내부 전선이 외부 환경에 장기간 노출되어 전선 피복이 손상된 경우 우기철에 습기 및 빗물이 피복 손상 부분에 침투하여 절연저항 저하를 발생시키고 등주의 전위상승 및 감전사고를 유발시킨다. 또한 전선관 없이 노출되어 설치된 접지선은 외부의 충격 및 관리부실로 탈락되고, 등주내부의 고장발생으로 전위상승이 발생했을 경우 인명피해로 이어질 수 있다.

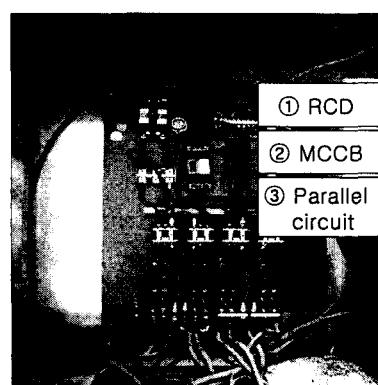
그림 4. 병렬회로로 구성된 주차단기
Fig. 4. The main circuit breaker formed into a parallel circuit

소에 설치하는 가로등주, 전압을 변환시켜 램프에 전원을 공급하는 안정기, 빛을 발산하는 등기구 등으로 크게 구분할 수 있다. 따라서 가로등의 실태조사도 상기한 구성 요소를 중심으로 실시하였다 [3][4]. 그림 4는 병렬회로로 구성된 주차단기를 나타낸다. 주차단기에 부착된 누전차단기의 빈번한 동작으로 인해 병렬로 배선용차단기를 부착해 지락발생으로 주차단기(누전차단기)-①의 개방시 병렬회로로 구성된 배선용차단기-②를 투입시켜 회로에 전원을 공급하는 방식을 취하였다. 이와 같이 병렬회로-③를 사용하는 주된 이유는 습하거나 비 오는 날의 절연저항 파괴 및 가로등주의 선로에서 발생하는 상시 누설전류 발생으로 인한 누전차단기의 잦은 동작으로 소동이 발생하기 때문이다.

그러나 이러한 소등발생을 방지하기 위한 근본 해결 방안 없이 누전차단기에 병렬로 배선용차단기를 부착하여 사용하면, 누전차단기를 개방하고 배선용 차단기의 투입시 누전차단기의 2차측 단자로부터 차단기 소자내부로 역전압이 공급되어 차단기의 소자가 소손된다. 실태조사 결과에서도 역시 병렬회로로 구성된 설비를 조사한 결과 상당수가 동작 불량인 부적합한 상태인 것으로 나타났다[5].

1) 누전차단기의 잦은 동작으로 인한 전원차단을 방지하기 위해 배선용차단기와 누전차단기를 병렬로 구성하는 회로방식은 누전차단기의 2차측에 역전압을 공급시켜 누전차단기의 소자 소손 및 감전사고를 유발시킨다.

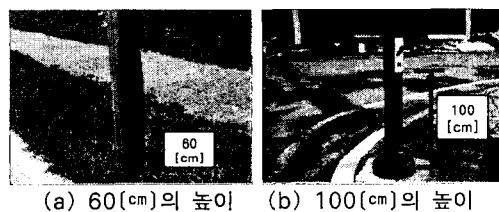
그림 6. 점검구의 높이
Fig. 6. The height of check hole

가로등주 내부의 안정기, 차단기, 배선상태, 접지 저항, 배선상태 등을 점검하기 위해 사용되는 점검구는 여름철에 발생하는 국부성 집중호우 발생으로 점검구 내부로 빗물의 침투가 이루어진다. 현재 한국산업규격(KS D 3600)에 의해 설계된 가로등의 점검구 높이는 60[cm]이다. 1995년 이전에는 강도 계산의 편의를 위하여 바닥면으로부터 부착구 중심선까지의 높이를 75[cm]로 하였으나, 유럽표준(EN : European Standards)과의 부합하를 고려하여 1995년에 그림 6(a)와 같이 밀면으로부터 60[cm]로 제정하였다. 그러나 신설 기준의 일률적 적용에 따른 낮아진 점검구 높이로 인해 순간적으로 침수가 발생하는 국내 도로 조건에서 감전사고의 발생이 급증하게 되었다.

지역(인천, 포항, 서울 등)에서는 그림 6(b)에 나타낸 바와 같이 100[cm] 이상으로 점검구 높이를 설계하여 집중호우에 대한 적극적 대처방안을 제시하였다 [7]. 등주와 점검구의 견고한 지지를 위해 4개의 나사로 고정되어 있는 점검구는 조사결과 나사의 반경 및 크기가 너무 작아 대부분의 설비에서 1~3개의 나사가 손실되어 형식적인 지지상태인 것으로 조사되었다.

본 연구를 통해 「한국산업규격 철재 가로등주(KS D 3600)」의 개정이 이루어졌으며 「기술표준원 고시 제2004-0266호(2004. 6. 28.)」로 고시되었다. 주요 개정내용은 안정기 부착구 커버 분설 방지방법, 가로등주 내면의 처리, 침수예상지역의 안정기 부착구의 높이 등이다.

4) 침수예상지역의 가로등주 접검구의 높이는 기존의 규격화된 높이 보다 더 높게 설정되어야 하며, 접검구 커버의 손실 방지를 위해 나사의 크기 및 형식의 재설정이 이루어져야 한다. 또한 전선과 접촉하기 쉬운 가로등주 내면은 전선이 손상되지 않도록 매끄러운 처리를 하는 것이 바람직하다(관련 규격 개정 완료).
